# **Rapport Final du Bureau d'enquêtes sur les accidents d'aviation**

**concernant l'accident**

de l'avion Robin DR 400-140B, HB-KDB

du 16 octobre 1998

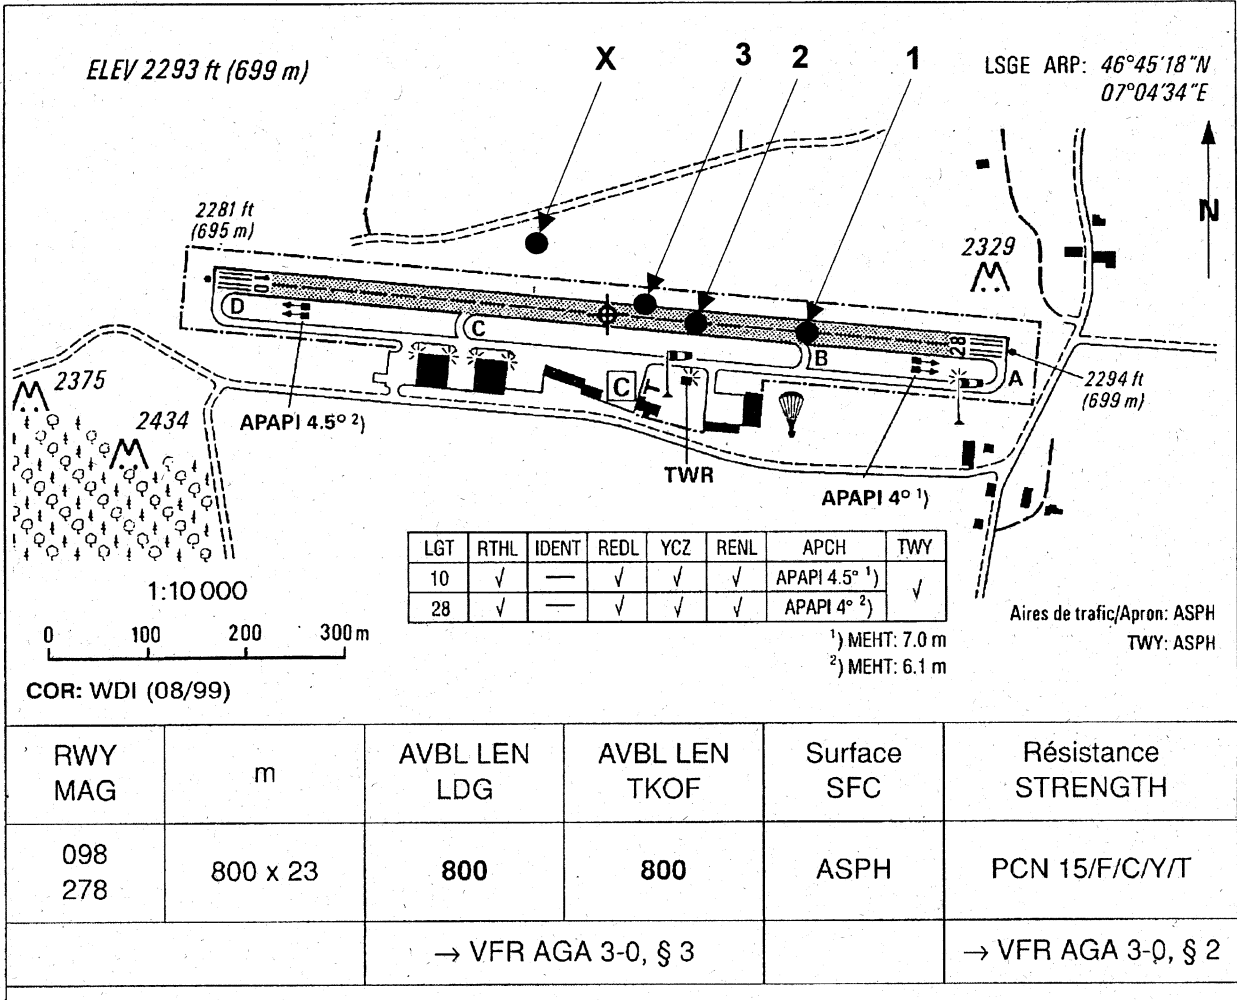
Site de l'accident

- 320 m après le seuil de piste 28 d'Ecuwillens, on a relevé le début d'une légère trace de ripage de la roue gauche qui s'incurve progressivement vers la droite. Elle est suivie, 22 m plus loin, de celle laissée par la roue de proue. Ces marques sont visibles jusqu'à ce que l'avion ait quitté la piste. Aucune trace de la roue droite n'apparaît sur le revêtement en bitume de la piste.

- Par contre, du bord de piste nord jusqu'à l'endroit où l'avion a terminé sa course, les trois roues du train d'atterrissage ont laissé une première empreinte rectiligne en traversant l'aire gazonnée de sécurité et une autre s'incurvant vers la droite, puis à gauche, au passage d'un champ fraîchement labouré et hersé.
- Soumis à expertise, l'installation, le réglage et le fonctionnement du système de freins n'ont laissé apparaître aucune anomalie.
- Dans la dernière demi-heure précédant l'accident, le vent en finale et au sol était quasi nul à Ecuwillens.

- 1 Atterrissage, premier contact avec la piste
- 2 Début des traces de ripage vers la droite
- 3 Sortie de piste
- X Position de l'avion après avoir capoté
