# **Schlussbericht des Büros für Flugunfalluntersuchungen**

**über den Unfall**

Rolladen-Schneider OHG LS7-WL, HB-3065

Rolladen-Schneider OHG LS7-WL, HB-3066

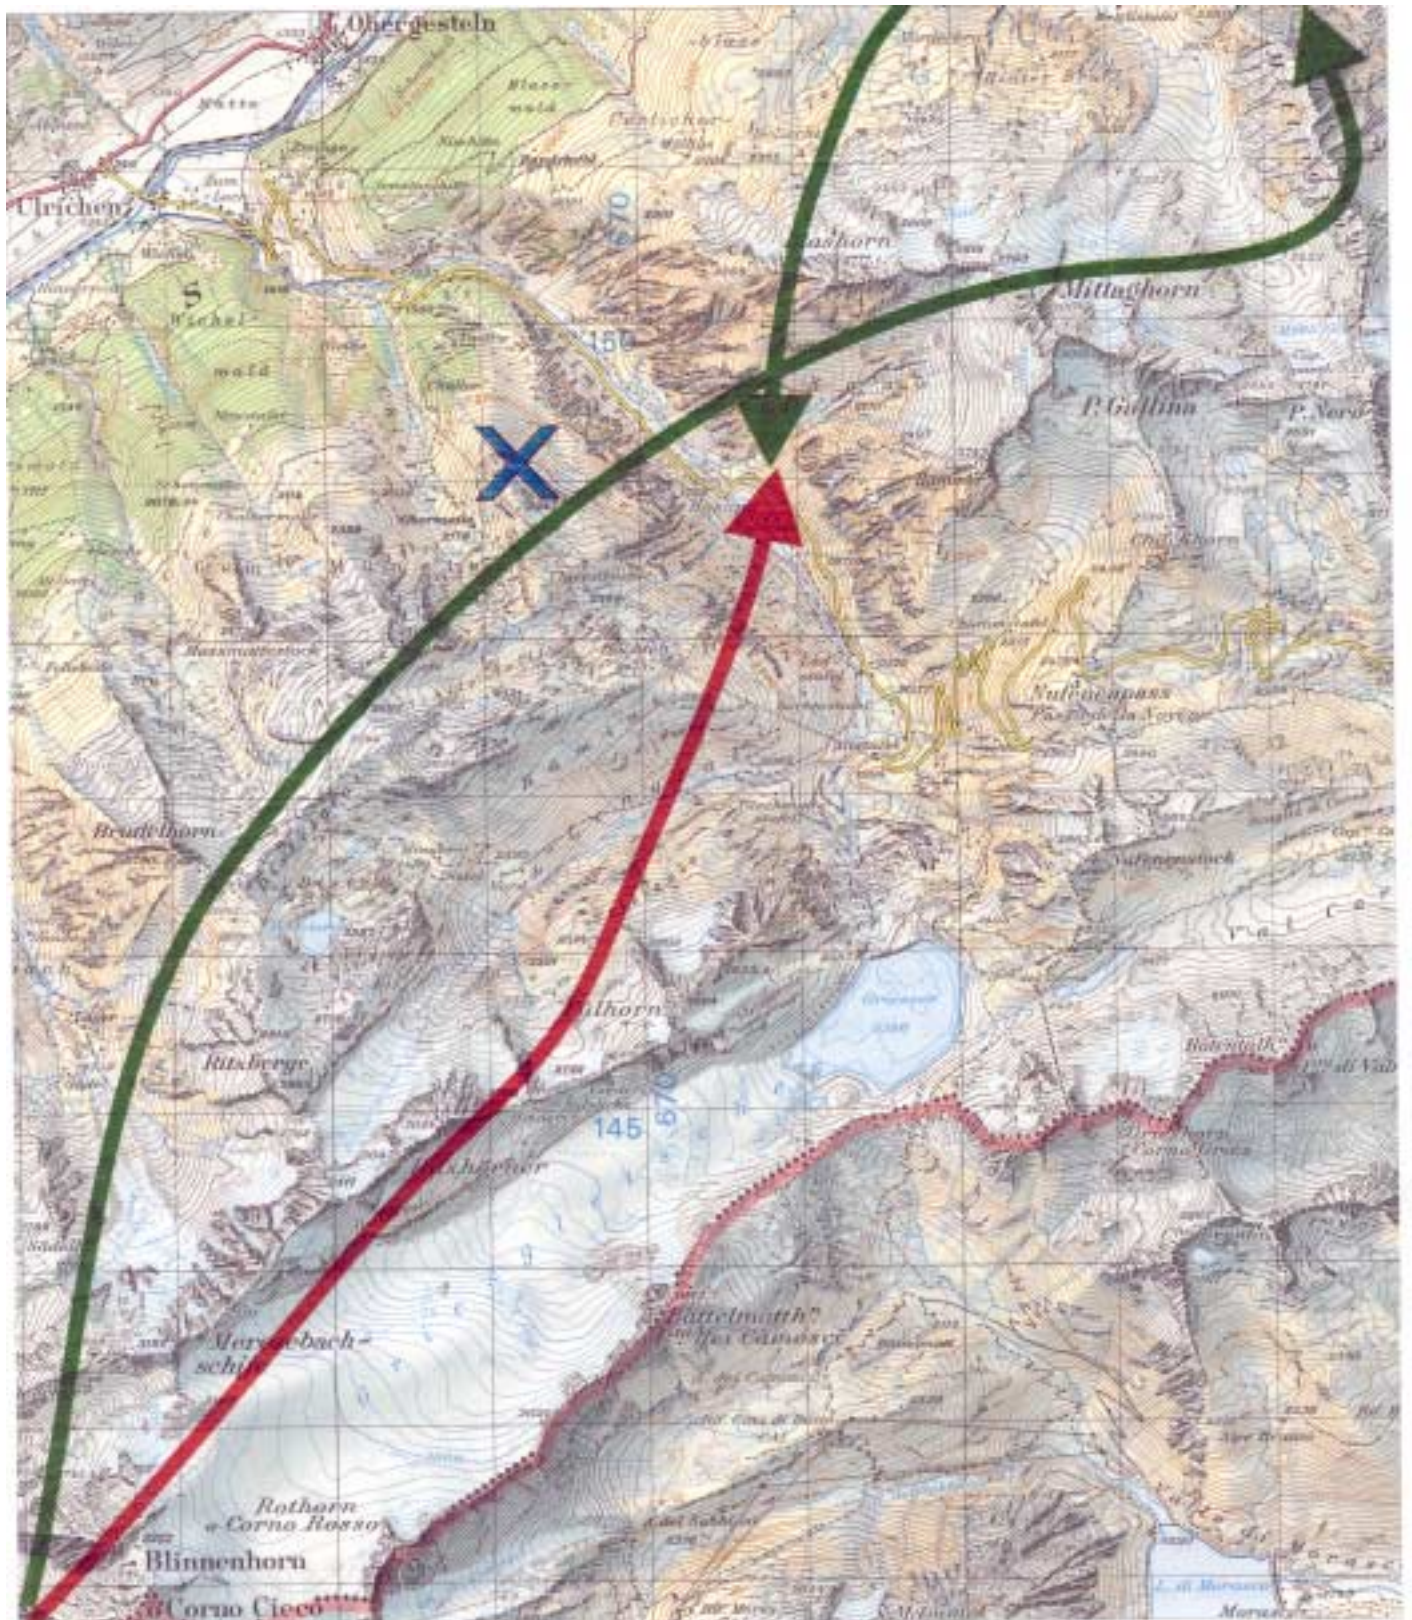
Pilot Nr. 1 bereitete sein Segelflugzeug vor, führte die üblichen Checks durch und startete um 1146 LT im Schleppflug. Nachdem er an Höhe gewonnen hatte, nahm er Kurs auf den Ofenpass/GR. Im Valser Tal ob Vals angekommen, entschloss er sich aber, ins Wallis zurückzufliegen und erreichte das südlich von Orsière, im Unterwallis gelegene Liddes. Er ging auf einen neuen Kurs und flog durch das Rhonetal bis nach Münster. Dieses Ziel erreichte er mit einer Flughöhe von 3600 m/M. Es herrschte ausgezeichnetes Segelflugwetter, weshalb der Pilot den Flug in Richtung Blinnenhorn und schliesslich das Lengtal entlang in Richtung Nufenenpass fortsetzte (Beilage 1).

Vermutlicher Flugweg Segelflugzeug Nr. 1
-

Vermutlicher Flugweg Segelflugzeug Nr. 2
-

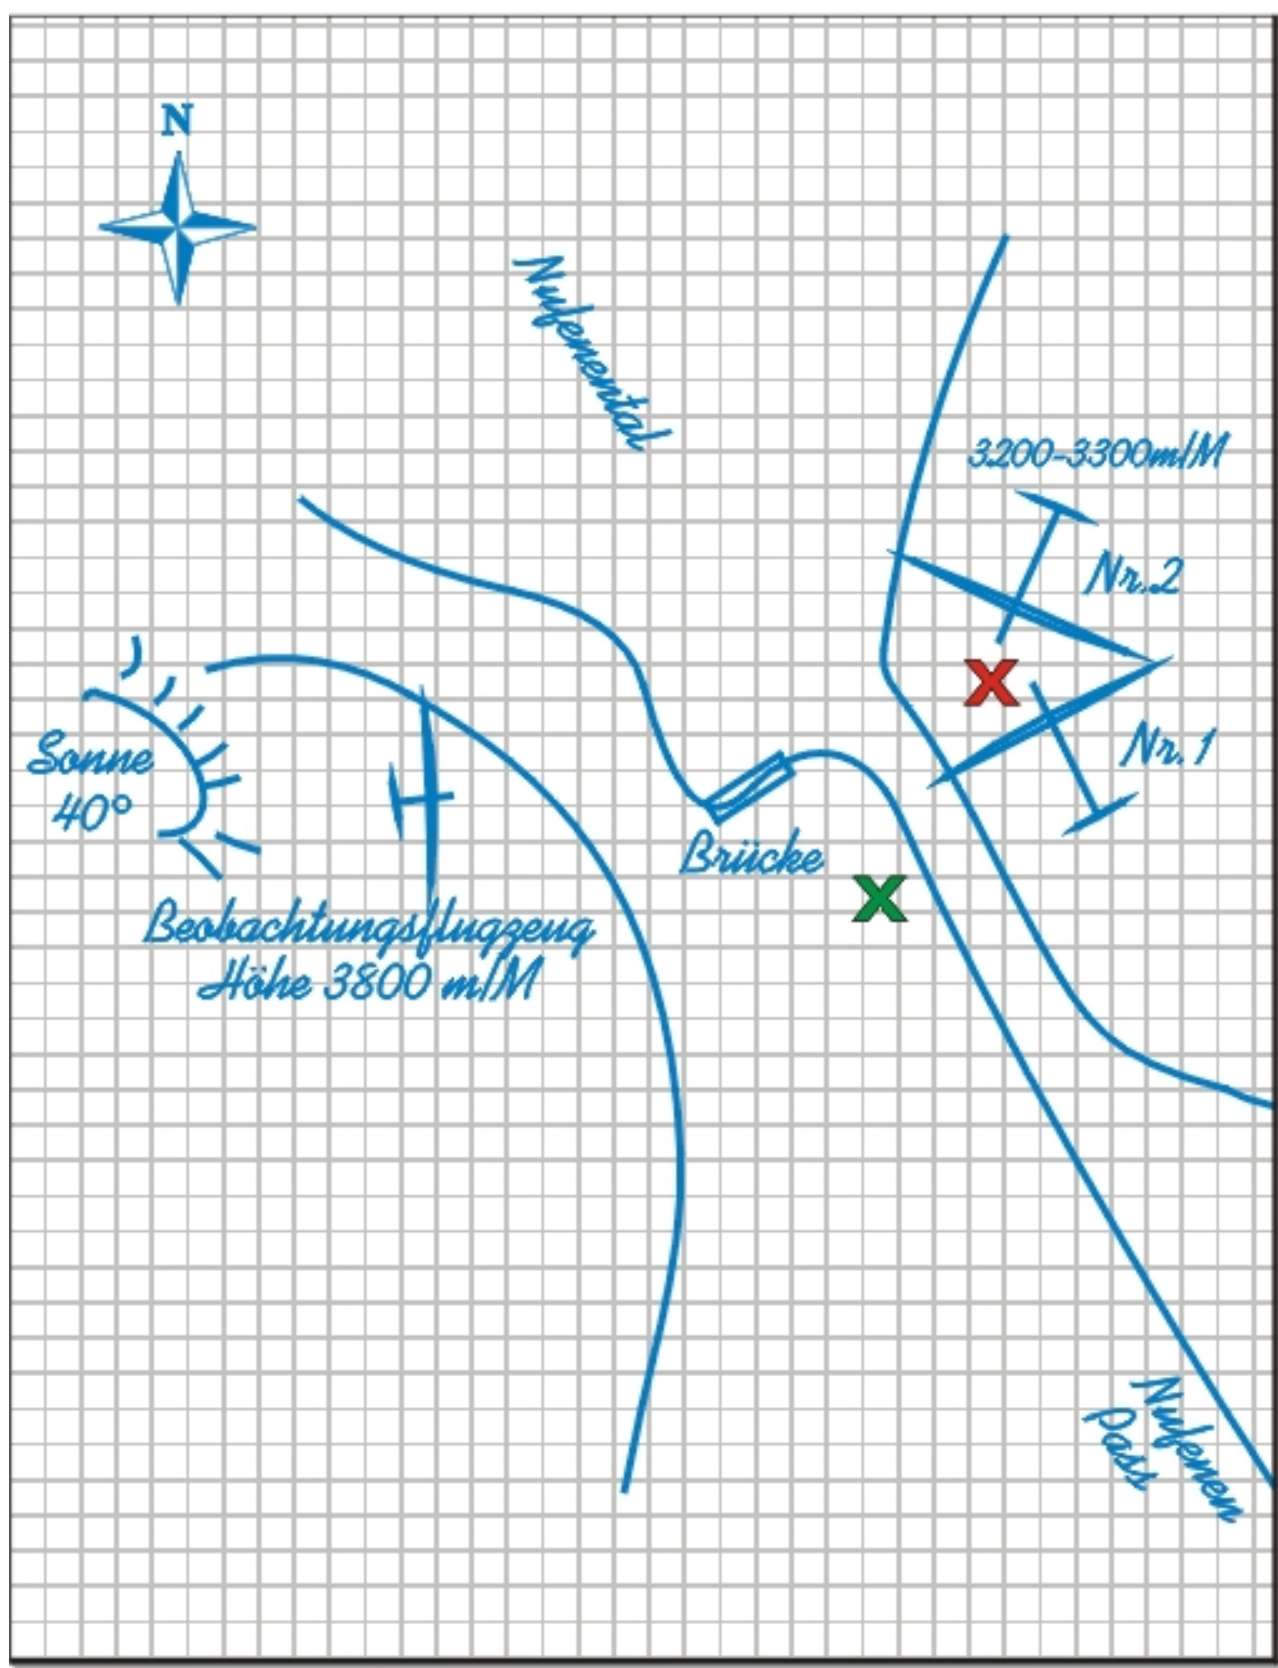
Westlich des Aegenetals, in einer Höhe von rund 3800 m/M, befand sich ein Zeuge an Bord eines anderen Segelflugzeuges. Dieser Pilot flog in einer Entfernung von etwa 800 Metern von Pilot Nr. 1 und Pilot Nr. 2. Er hatte die Sonne im Rücken und dank den ausgezeichneten Sichtverhältnissen konnte er beobachten, wie das Segelflugzeug Nr. 1 gegen Nordwesten und das Segelflugzeug Nr. 2 in Richtung Süden flog. Über der Talmitte stiessen die beiden Segelflugzeuge zusammen (Beilage 2).

Vermutliche Flugwege laut Augenzeuge

X Position Wrack Segelflugzeug N°1

X Position Wrack Segelflugzeug N°2

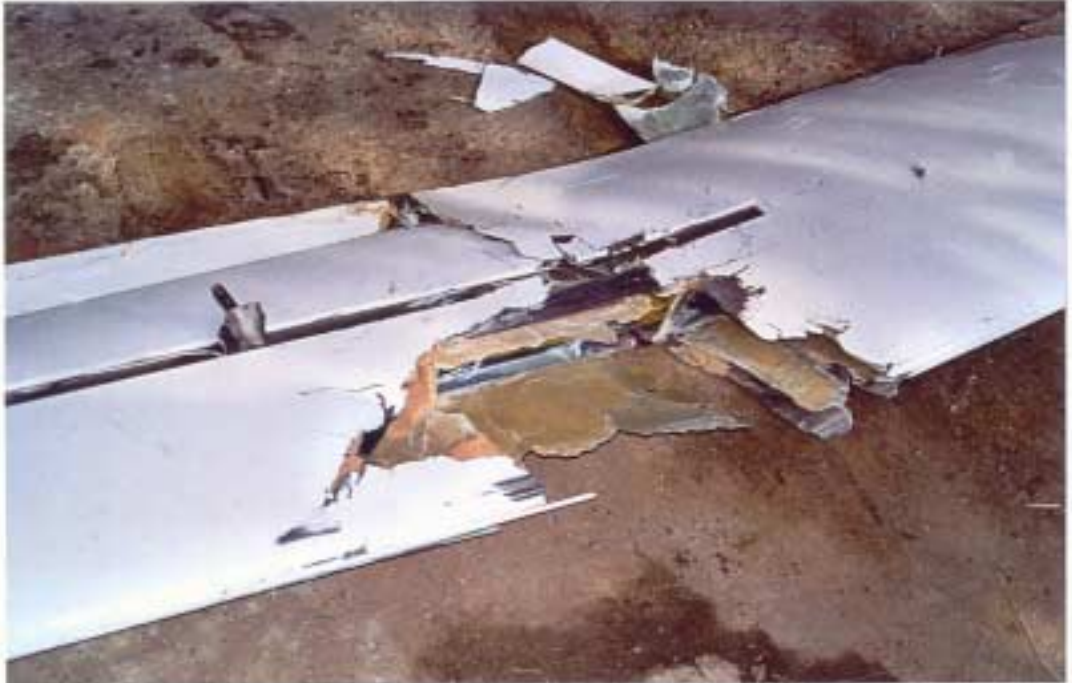
**Beilage N° 3**

Die rechte Tragfläche des Segelflugzeugs Nr. 1 traf das Leitwerk des zweiten Segelflugzeugs. Durch den Zusammenprall verlor die Maschine Nr. 1 die Tragfläche und die andere Maschine das Höhenleitwerk (Beilage 3). Beide Segelflugzeuge stürzten ab. Beide Piloten konnten sich mit Hilfe ihrer Fallschirme retten und wurden bei der Landung schwer verletzt.

**Segelflugzeug N° 1 : abgerissener rechter Flügel**

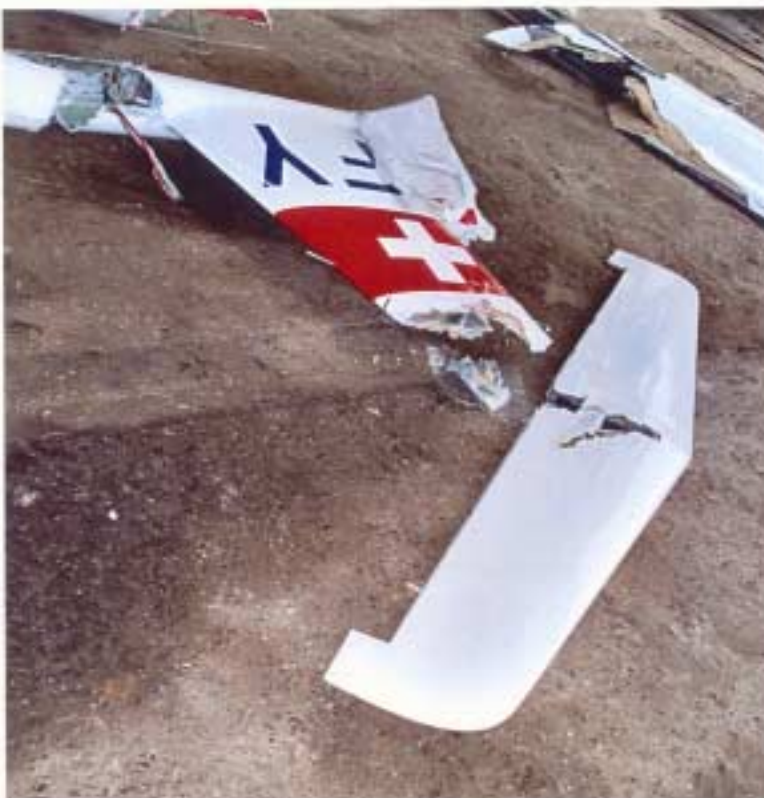
**Segelflugzeug N° 2 : abgerissenes Höhenleitwerk**
