# **Rapport final du Bureau d'enquête sur les accidents d'aviation**

de l'aéronef Piper PA-28-181, Archer II, HB-PMD  
survenu le 23 juin 2002  
à Vouvry/VS

## Rapport final

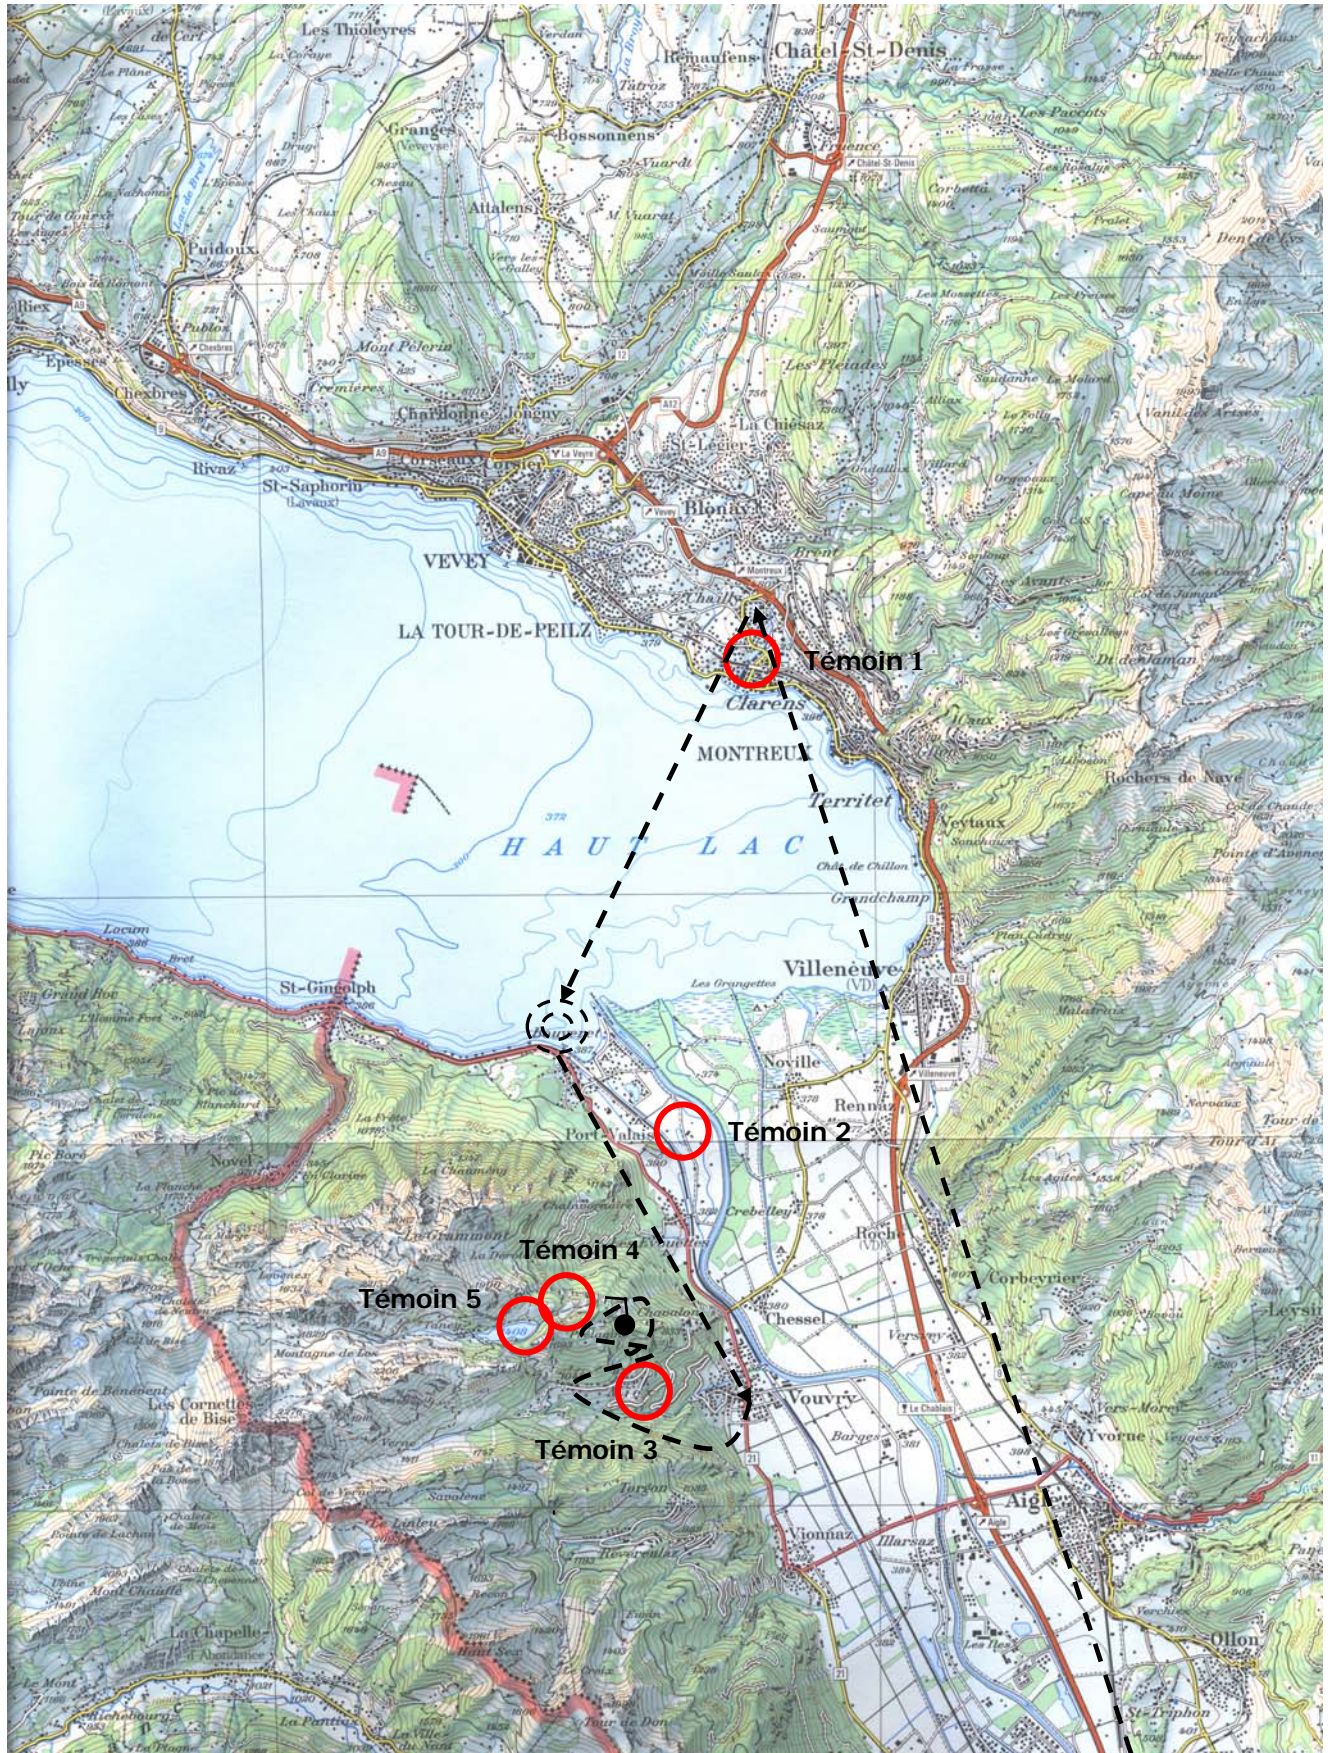
Annexe 1

Vers 09:20 h, le pilote a décollé de la piste 15 et a quitté le circuit d'aérodrome par le vent arrière en direction du lac Léman. Les descriptions du passager rescapé ainsi que les déclarations de cinq témoins qui se sont manifestés spontanément permettent de reconstruire assez exactement la trajectoire du vol (voir annexe). Le pilote a longé la rive droite du lac jusqu'à Blonay, a traversé le lac en direction du Bouveret, puis a remonté la vallée en passant devant la centrale de Chavallon en dessus de Vouvry.

Dans l'intention de survoler le lac de Tanay, le pilote a viré vers l'ouest dans la vallée en direction du col de Verne. En entrant dans la vallée, l'appareil volait à une altitude inférieure à la localité de Miex. A ce moment, le pilote tenant appuyé le bouton radio, on a pu l'entendre à l'aérodrome de Bex alors qu'il informait ses passagers qu'ils survolaient Miex. Le témoin de cette localité a observé comment le pilote, au sud de la localité, a prolongé un peu sa montée par une boucle avant de continuer sa route vers le nord en direction de la crête près de Prélagine. Parvenu au-dessus de la crête, il a voulu virer à gauche vers le lac de Tanay, mais s'est visiblement rendu compte que l'altitude ne suffisait pas. Ensuite, au nord de la crête, il a entamé un virage à droite et l'a survolée de nouveau, depuis le nord cette fois. Malgré le fait que l'appareil perdait de la hauteur, le pilote a continué son virage à droite. Un peu en dessous de la crête, l'appareil a heurté des arbres de la pente escarpée et s'est abattu sur le sol rocailleux.
