Schlussbericht Nr. 1883

des Luftfahrzeuges Velocity 173 RG, HB-YHB,

vom 10. Juli 2003

bei Würenlingen AG, ca. 40 km westlich von Zürich

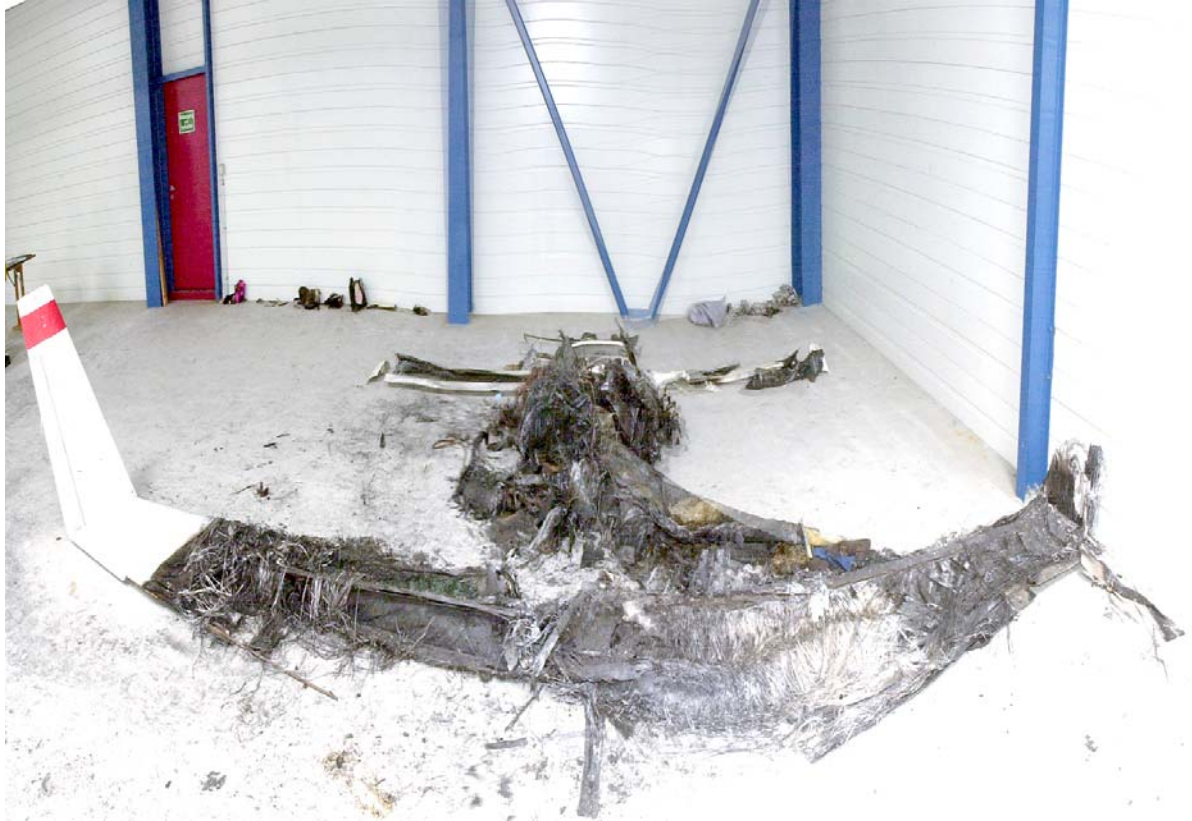
Anlage 5.2

Da das Flugzeug in einem steilen Winkel abstürzte, lagen die Trümmerteile in einem relativ kleinen Umkreis.

Die Struktur war stark brandgeschädigt. Das Brandschott und die Hauptfahrwerkteile hingen am Motor, welcher vom Rumpf getrennt war. Der Rumpf selber brannte samt Interieur und Cockpit vollständig aus, so dass praktisch nur noch das Laminatgewebe vorlag. Das Canardflügelpaar blieb in seiner Struktur weitgehend erhalten, wies aber ebenfalls Brandspuren auf (vgl. Anlage 2).

Vom Brand nicht in Mitleidenschaft gezogen worden war nur das linke Hauptflügelende.

Die starken Brandeinwirkungen auf das Flugzeugwrack sind durch den beim Aufprall in Brand geratenen Treibstoff erklärbar. Eine spurenkundliche Differenzierung zwischen primären Brandspuren, die schon im Flug entstanden sind und sekundären Brandschäden, die das Feuer am Boden verursachte, war nicht möglich.

Flugzeugwrack

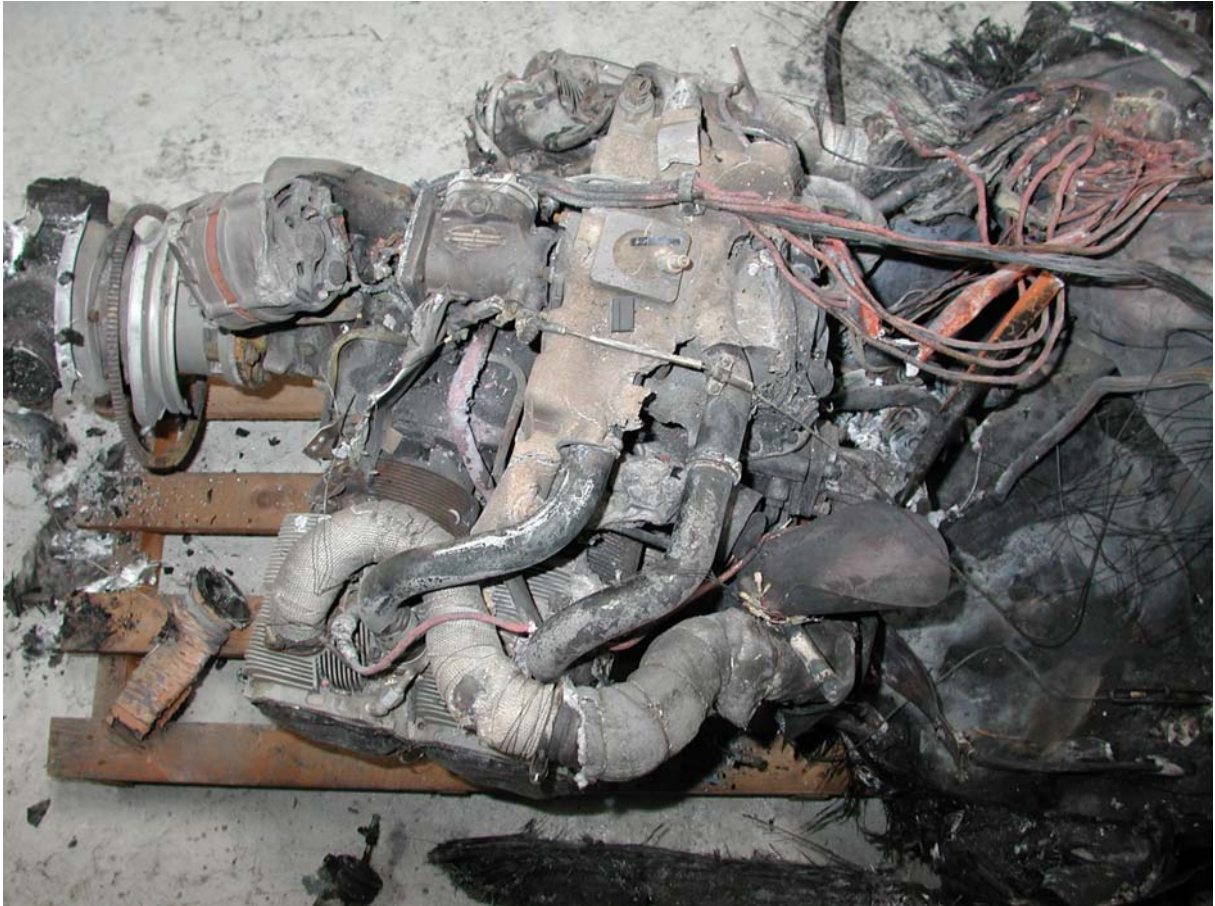
Anlage 5.3

Anhand der geschmolzenen und abgetropften Aluminiumteile am Motor liess sich feststellen, dass dieser in der Unfallendlage mit der Unterseite nach oben zu liegen kam. Sämtliches brennbare Material rund um den Motor war weg gebrannt (vgl. Anlage 3).

An der Unterseite des Motors war ein grosser Teil der Ölwanne weg geschmolzen, was dazu führte, dass auch sämtliches Motorenöl auslief und verbrannte. Die werkseitig am Motor montierten Ölleitungen waren alle fest verschraubt.

Der Motor wurde in der Werkstatt eines lizenzierten Unterhaltsbetriebes zerlegt. Dabei wurde festgestellt, dass dieser mit hoher Wahrscheinlichkeit beim Aufprall stillstand.

Motor

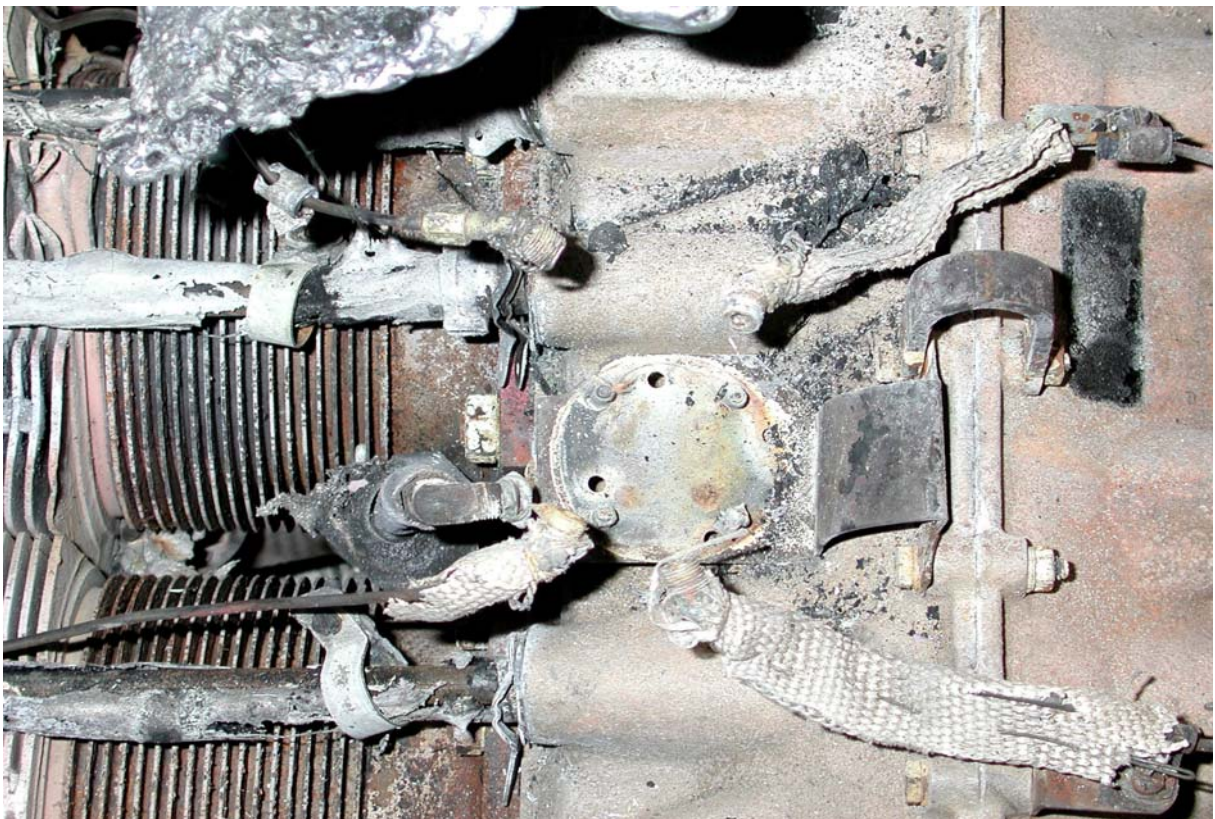
Auf der Motoroberseite war die Treibstoffleitung zum Treibstoff-Verteiler noch vorhanden, ebenso die vier vom Verteiler zu den Zylindern führenden Leitungen. Der Verteiler selbst war bis auf die vier Montageschrauben von der Motorblockkonsole weg geschmolzen (vgl. Anlage 3).

Motoroberseite
