Schlussbericht Nr. 1933

des Motorflugzeuges Reims Aviation F152, HB-CCF

vom 10. Januar 2005

auf dem Flugplatz Beromünster

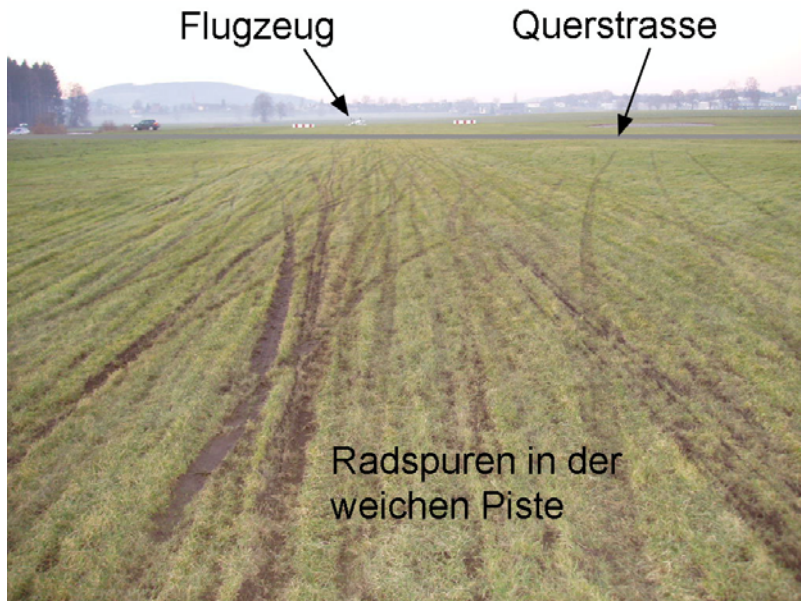
Zu Bild 1.01:

Vor dem ersten Flug inspizierte der Fluglehrer den Zustand der Piste. Er befand die Piste als etwas weich (Anhang 1, Bild 1.01), aber für die Flüge mit der Cessna 152 als unkritisch. Der Fluglehrer sagte aus: *"Obwohl der Pistenboden nicht hart war, sind wir beide Male mit dem Flugzeug gut vom Boden weggekommen. Andernfalls hätte ich den Schüler nicht alleine starten lassen."*

Sicht in Startrichtung auf das Quersträsschen und das verunfallte Flugzeug: Die Räder der Flugzeuge haben in der weichen Piste Spuren hinterlassen.

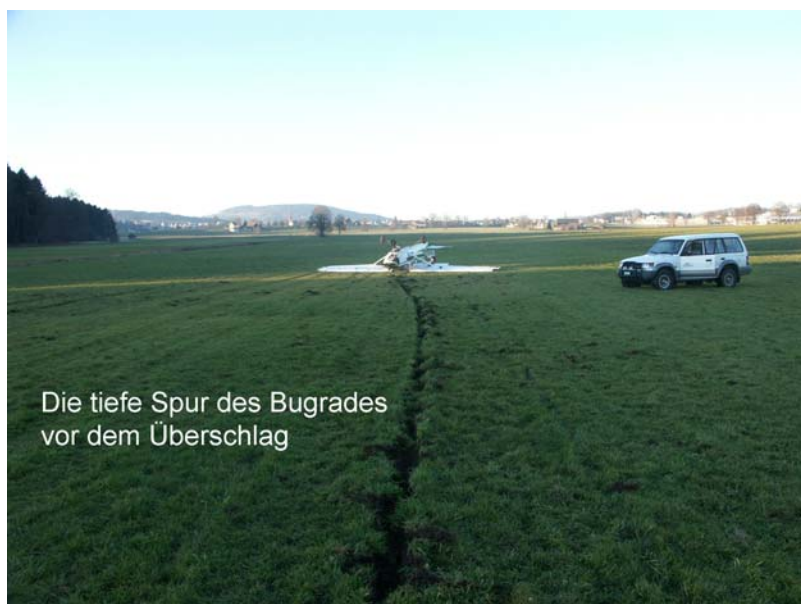
Zu Bild 1.02:

Die Spuren des Flugzeuges auf dem Pistenabschnitt vor der Querstrasse waren links von der Pistenachse. Nach der Querstrasse fanden sich tiefe Spuren des Bugfahrwerks (siehe Anlage 1, Bild 1.02 und 1.03).

- Nachdem der Flugschüler feststellte, dass das Flugzeug ungenügend beschleunigte, brach er den Start ab. Dieser Entscheid war richtig.
- Nach dem Überrollen der Querstrasse bremste der Flugschüler das Flugzeug auf dem weicheren Pistenteil zu stark ab. Dies hatte zur Folge, dass sich das Bugrad in den weichen Untergrund eingrub und das Flugzeug sich schliesslich überschlug (Anlage 1, Bild 1.02).

Sicht in Startrichtung, nach dem Quersträsschen: Der Pistenteil nach dem Quersträsschen war noch weicher. Das Bugrad grub sich beim Abbremsen des Flugzeuges in den Pistenboden ein.

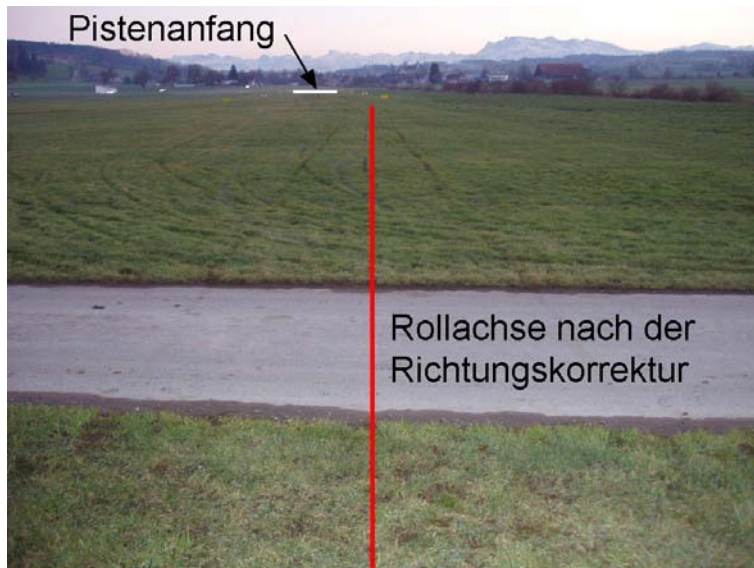
Zu Bild 1.03

- Nach dem Setzen der Startleistung während des *touch-and-go* entlastete der Flugschüler das Bugrad zu wenig, was zu einem grösseren Rollwiderstand auf der weichen Piste führte. Zudem driftete er nach dem Aufsetzen mit dem Flugzeug von der Pistenachse leicht nach links ab (Anlage 1, Bild 1.03), was seine Aufmerksamkeit absorbiert haben könnte. Der Flugschüler korrigierte die Abweichung mit dem Seitensteuer. Dies könnte den Rollwiderstand auf der weichen Piste zusätzlich erhöht haben. Bei einer genügenden Entlastung des Bugrades wäre ein erneuter Start mit grosser Wahrscheinlichkeit möglich gewesen.

Sicht vom Quersträsschen zurück an den Pistenanfang: Nach dem Setzen der Startleistung driftete das Flugzeug beim Rollen nach links ab, was vom Flugschüler dann mit dem Seitensteuer korrigiert wurde.

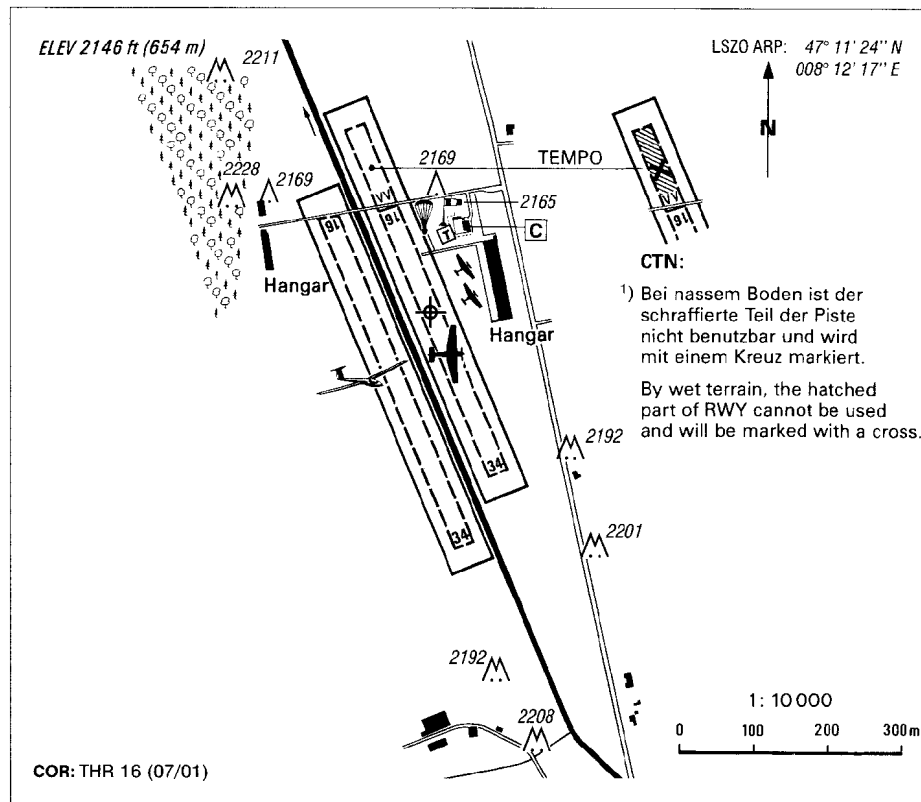
AD INFO 1

Der Pistenteil nach der Querstrasse in Pistenrichtung 34, mit einer Länge von 110 m, ist bei nassem Boden nicht benutzbar. Gemäss AIP wird bei solchen Verhältnissen dieser Teil der Piste mit einem Kreuz markiert (Flugplatzinformationen AD INFO 1, siehe Anlage 2).

Am Unfalltag war der nördliche Teil der Piste nicht mit einem Kreuz markiert.
