# **Schlussbericht Nr. 1942**

über den Unfall

des Flugzeuges Zlin 143L, HB-TCD

vom 8. August 2006

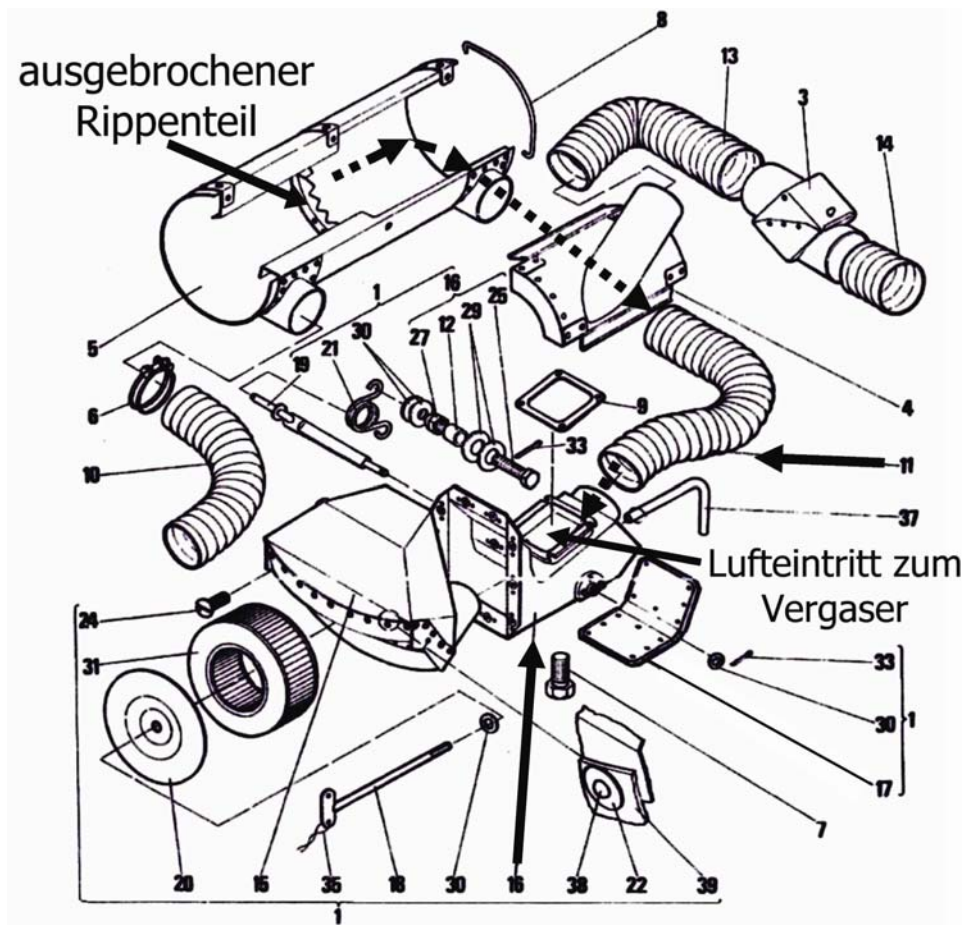
- Im Innern des rechten Wärmeaustausch-Gehäuses konnte die Stelle, wo das Rippenstück ausgebrochen war, identifiziert werden. Der verbleibende Teil der Rippe wies eine deutliche Bruchstelle bei einem Nietloch auf.
- Im Innern des rechten Wärmeaustauscher-Gehäuses konnte eine zweite Rippe gefunden werden, an welcher ein Rippenstück ausgebrochen war. Dieses ausgebrochene Rippenstück konnte bei den Untersuchungsarbeiten nicht aufgefunden werden.
- Aussen an der Verschalung der beiden Wärmeaustausch-Gehäuse konnten deutliche Scheuerspuren gefunden werden, die von Vibrationen herrührten.

Abb. 1: Wärmeaustausch System: Das ausgebrochene Rippenstück wurde beim Öffnen der Vergaservorwärmungsklappe Pos. 17 durch den Luftstrom via den Luftschlauch Pos. 11 und der Luftfilterkammer Pos. 16 direkt in den Venturi-Kanal des Vergasers befördert. In den Verstrebungen des Venturi-Kanals blieb das abgebrochene Teil hängen, blieb zwischen der Benzindüse und den Verstrebungen verklemmt und bewegte sich in der Folge in eine Position, welche eine massive Beeinträchtigung des Luft/Benzin Gemisches bewirkte. Dies verhinderte im Anflug die gewünschte Leistungserhöhung und führte zum beobachteten Stottern des Motors mit Rauchentwicklung.

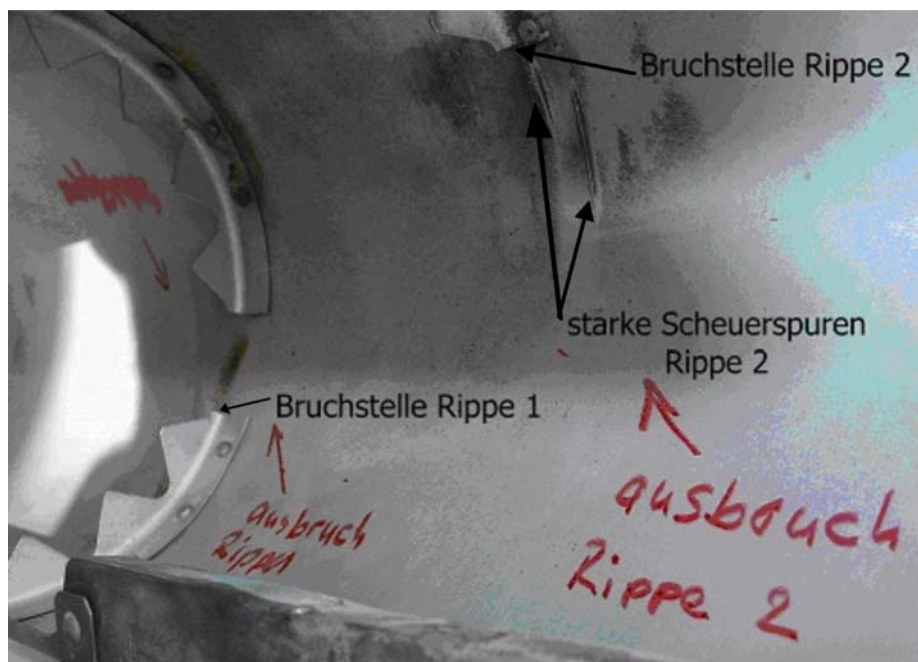
Abb. 3

An den beiden Wärmeaustausch-Gehäusen wurden beidseitig bei den Rohrverbindungen zum Flansch des Auspuffes deutliche Scheuerspuren gefunden, die von Vibrationen herrührten. Zudem waren die Befestigungslöcher der Halteklammern zur Montage und Demontage des Gehäuses stark ausgeschlagen und teilweise durch Aufdoppelungen mit Blech repariert.

Der Ausbruch der Rippe 1 (vgl. Abb. 3) erfolgte zu einem unbekannten Zeitpunkt vor dem Unfallflug.

Es erscheint, dass die Konstruktion der beiden Wärmeaustauscher-Gehäuse inklusive des Systems zur Einleitung der Vergaservorwärmungs-Luft vom Wärmeaustausch-Gehäuse in die Luftfilterkammer den Anforderungen eines sicheren Betriebes des Luftfahrzeuges nicht genügt.

Wärmeaustauscher-Verkleidung mit defekten Verschalungsrippen. Die Bruchstelle bei Rippe 2 beginnt bei der Bohrung der Nietstelle

Aufgrund der Untersuchungsergebnisse entschied sich der Hersteller, ein *mandatory service bulletin* herauszugeben, welches die Kontrolle der aus Duraluminium gefertigten Rippen (*vortex inserts*) am Wärmeaustausch-Gehäuse vorschreibt. Weiter beabsichtigt der Hersteller eine Revision des Unterhaltshandbuches, um sicherzustellen, dass die entsprechenden Kontrollverfahren detaillierter beschrieben sind.

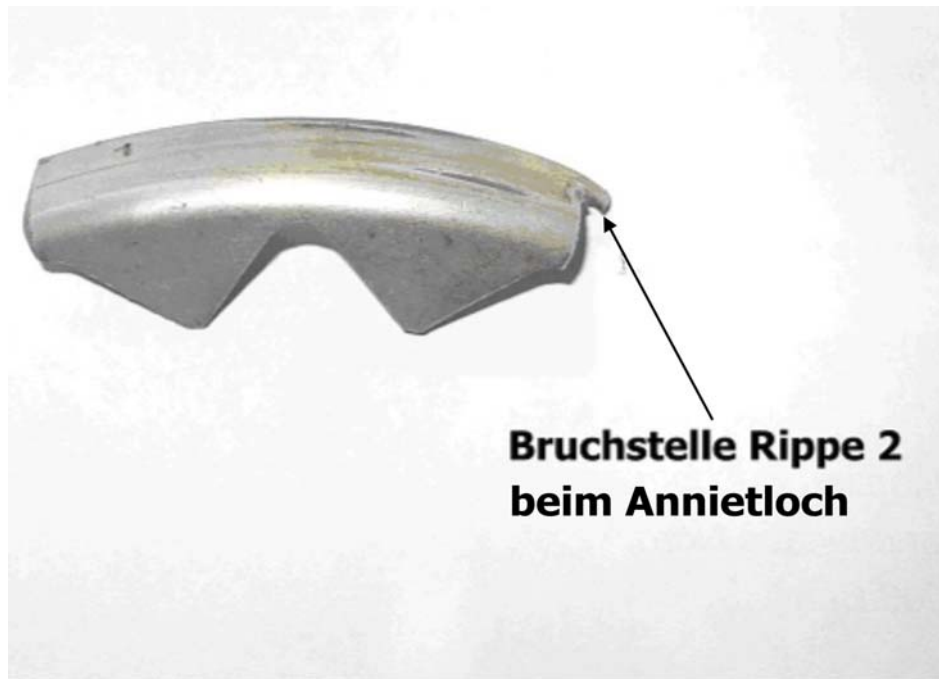
Abb. 4

Bei der Untersuchung des Vergasers wurde im Venturi-Kanal ein abgebrochenes Rippenstück aufgefunden, das aus dem Innern des rechten Wärmeaustauscher-Gehäuses stammte.

In den Verstrebungen des Venturi-Kanals blieb das abgebrochene Teil hängen, blieb zwischen der Benzindüse und den Verstrebungen verklemmt und bewegte sich in der Folge in eine Position, welche eine massive Beeinträchtigung des Luft/Benzin Gemisches bewirkte. Dies verhinderte im Anflug die gewünschte Leistungserhöhung und führte zum beobachteten Stottern des Motors mit Rauchentwicklung.

Das im Venturi-Kanal des Vergasers hängen gebliebene Verstärkungsrippenstück

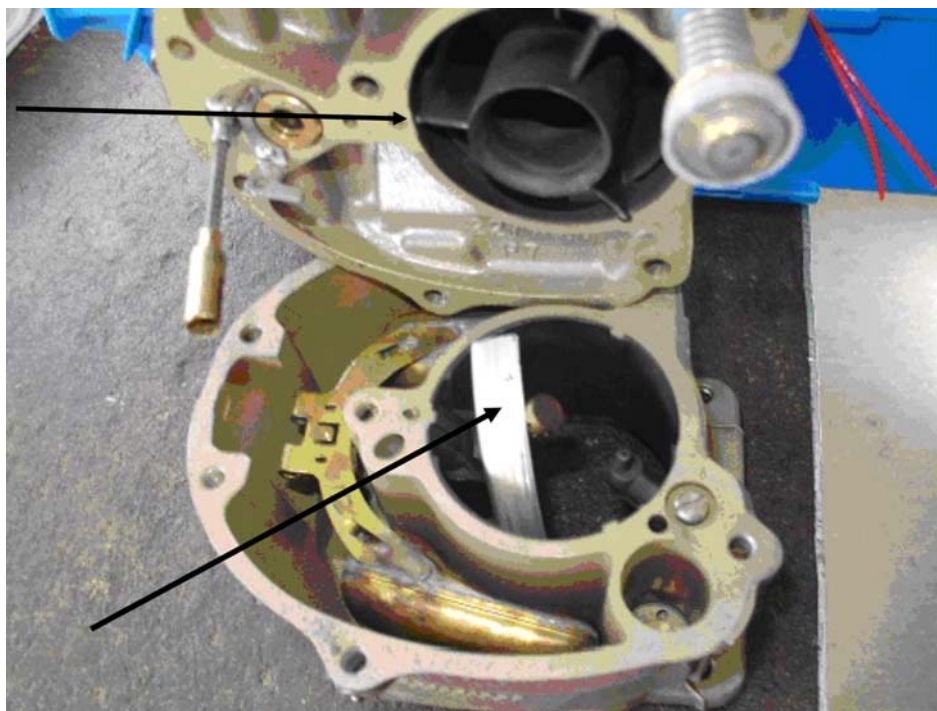
Abb. 5

Rekonstruktion des hängen gebliebenen Rippenstücks im Bereich der Kraftstoff-Düse und dem Venturi-Kanal. Beim Demontieren des oberen Gehäuseteils vom Vergaser fiel die Rippe 2 in die Schwimmkammer des Vergasers

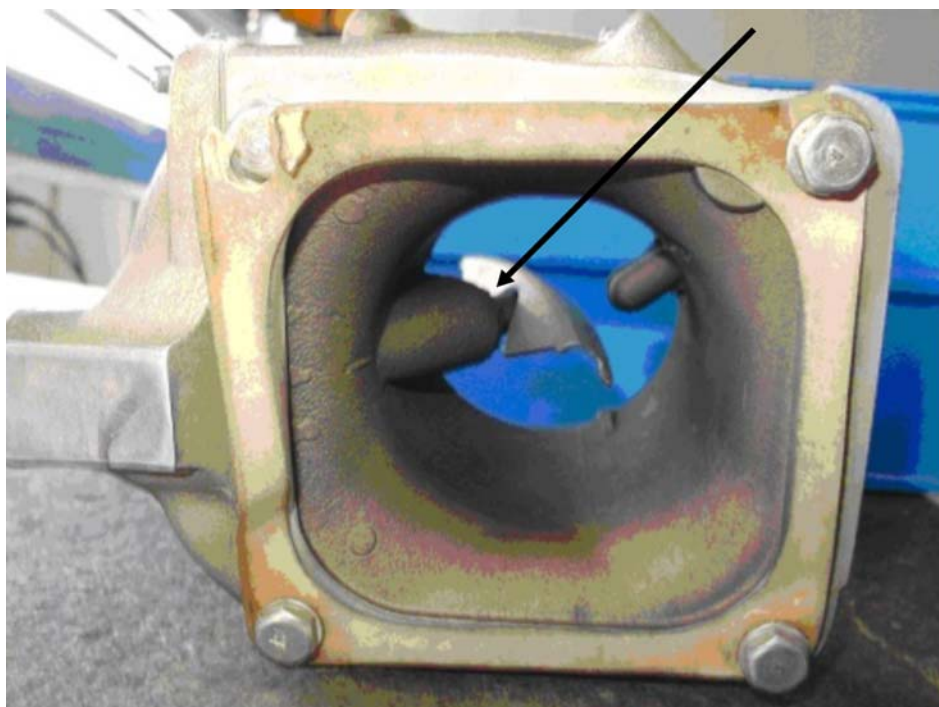
Abb. 6

Blick in den unteren Teil des Venturi-Kanals mit Rekonstruktion des hängen gebliebenen Rippenstückes
