# **Schlussbericht Nr. 1947**

über den Unfall

des Motorflugzeuges Cessna 172RG, HB-CLN

vom 19. Juni 2005

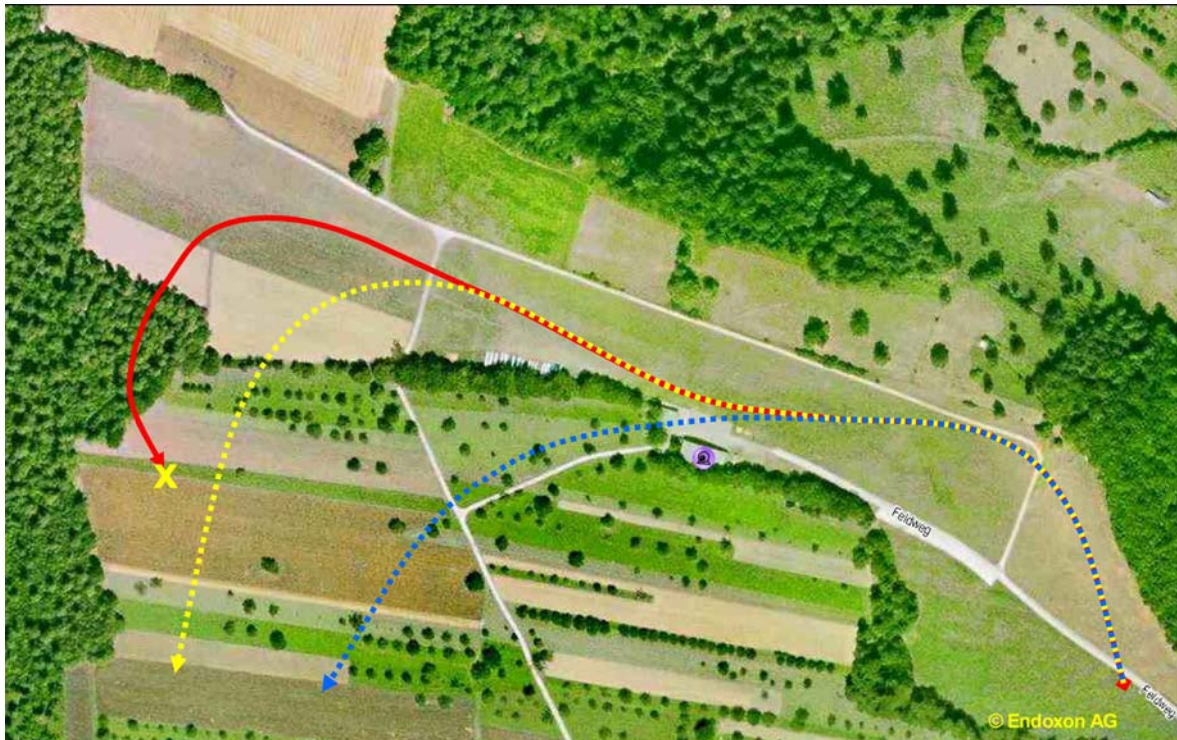
Zu Bild 1.1 (Copyright by © Endoxon AG):

Die Unfallstelle liegt ca. 100 Meter südlich des westlichen Pistenendes (Anlage 1, Bild 1.1).

Hätte der Pilot diesen Ausflugweg gewählt, so hätte auch die Leistung mit der unzweckmässigen Konfiguration des Flugzeuges sicher gereicht (Anlage 1, Bild 1.1 und Anlage 3, Bild 3.3 Vertikalprofil).

Kartenausschnitt mit der Übersicht über den ungefähren Flugweg des Flugzeuges (roter Flugweg) mit der Absturzstelle, mit dem „gelben“ Ausflugweg für einen *go-around* über die niedrigsten Hindernisse und mit dem „blauen“ Ausflugweg über das Restaurant.

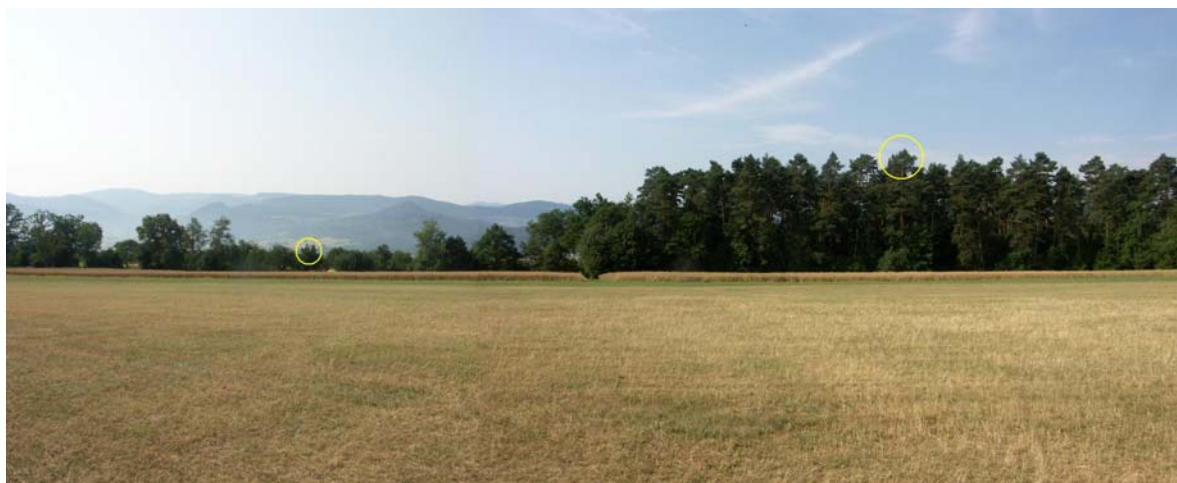
Zu Bild 1.2:

Der Pilot nahm nicht den instruierten Ausflugweg für den *go-around* über die niedrigen Hindernisse (linker, gelber Kreis). Er flog über die hohen Bäume (rechter, gelber Kreis).

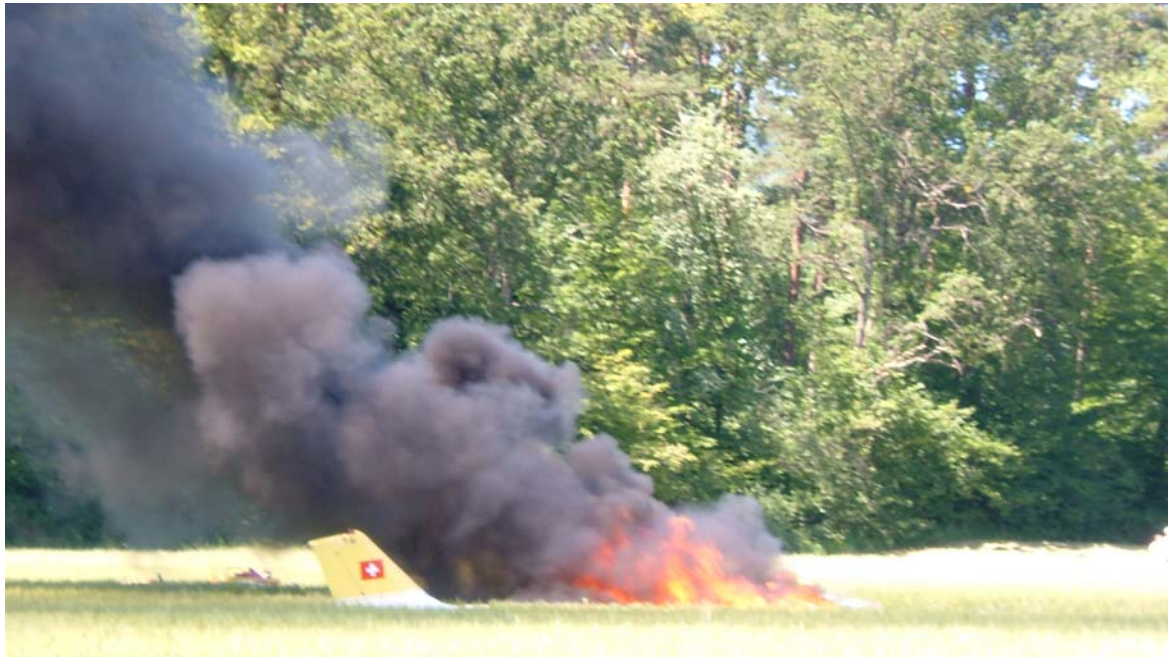
Zu Bild 1.3:

Kurze Zeit nach dem Aufschlag entwickelte sich Feuer, wobei der Mittelteil der Zelle völlig ausbrannte (Anlage 1, Bild 1.3 und Bild 1.4).

Das Wrack fing kurze Zeit nach dem Aufschlag Feuer. Die Rauchfahne zeigt einen starken Wind an.

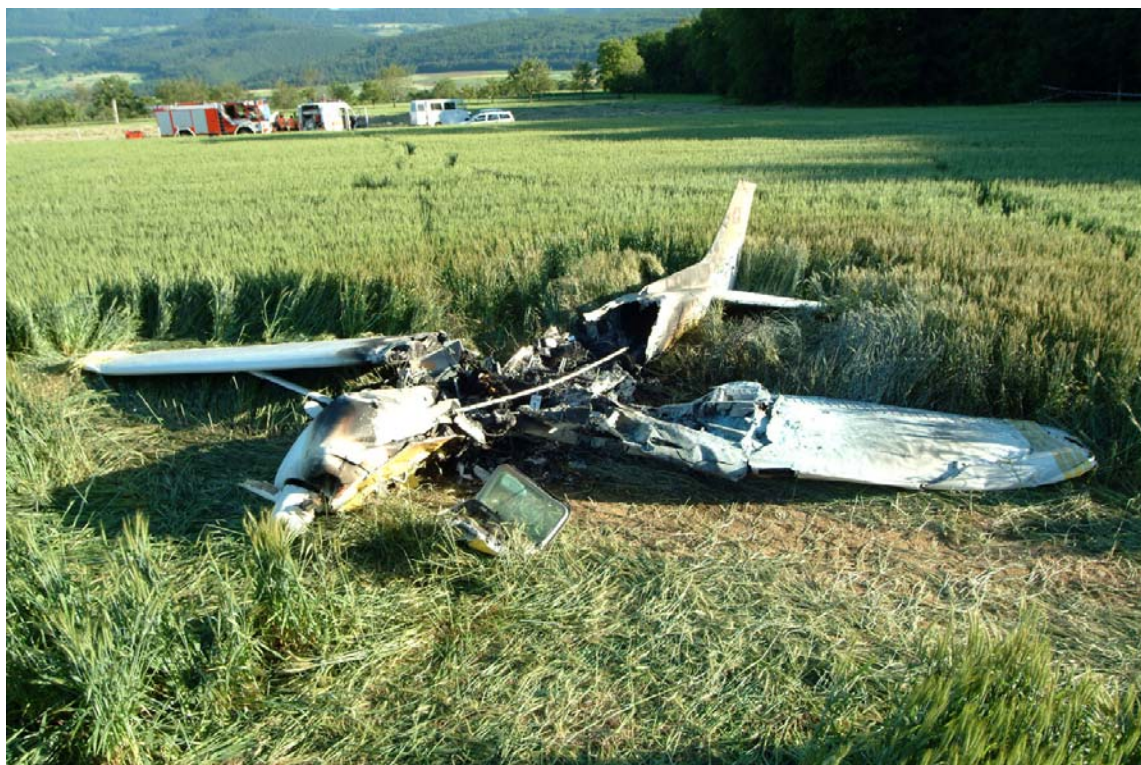
Zu Bild 1.4:

Übersicht über den Zustand des Wracks.

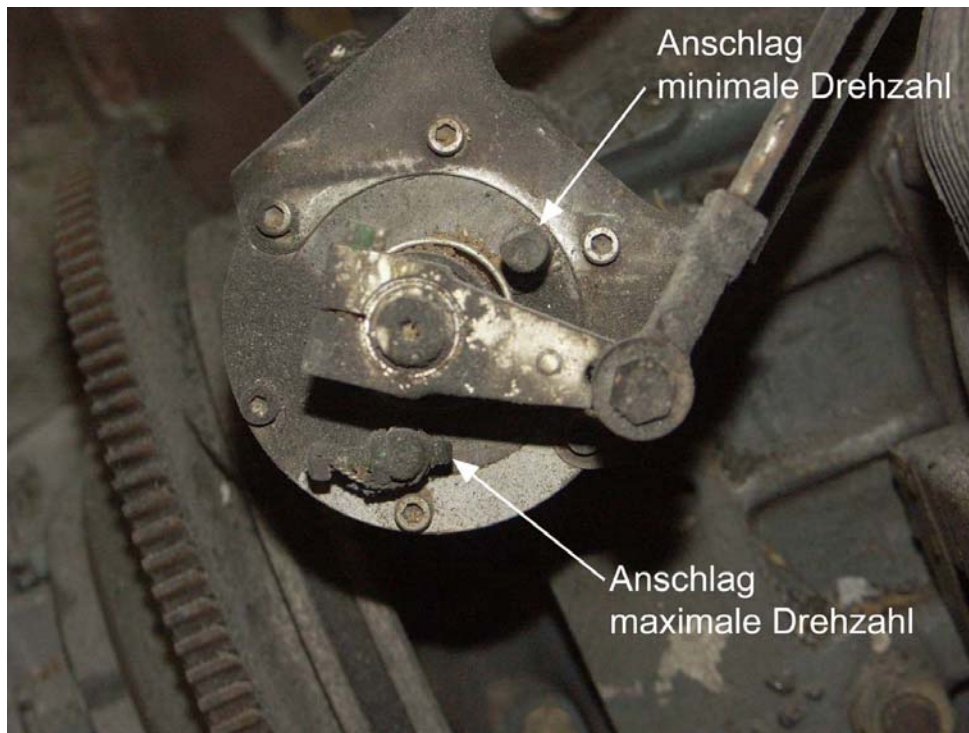
Zu Bild 2.1

Der Drehzahlregler des Propellers (*governor*) war 20.7 mm vom Anschlag der maximalen Drehzahl und 12.7 mm vom Anschlag der minimalen Drehzahl entfernt (siehe Anlage 2, Bild 2.1 und Bild 2.2).

Die beiden Anschläge für maximale und minimale Drehzahl des Propellers.

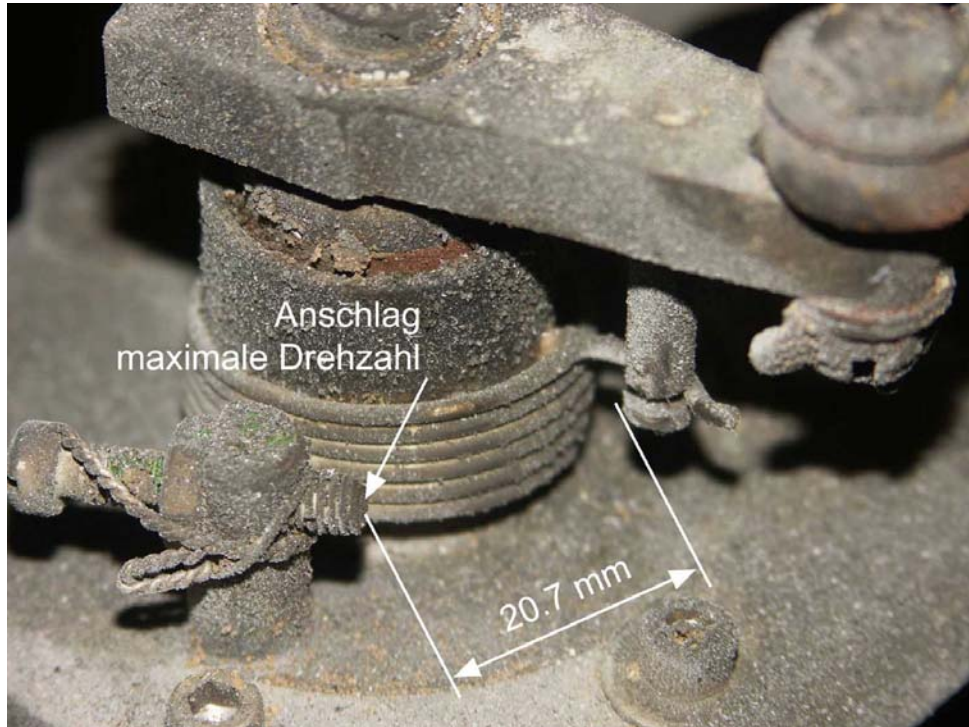
Zu Bild 2.2

Dies entsprach bei voller Leistung einer Propellerdrehzahl von ca. 1800 RPM.

Es ist anzunehmen, dass sich der Drehzahlregler durch den leicht asymmetrischen Aufprall des Flugzeuges am Boden noch etwas verstellte, da das Flugzeug bei einer Propellerdrehzahl von 1800 RPM kaum mehr hätte steigen können.

Der Drehzahlregler war 20.7 mm vom Anschlag der maximalen Drehzahl entfernt, was einer Propellerdrehzahl von ca. 1800 rpm entsprach. Es ist anzunehmen, dass sich der Drehzahlregler durch den leicht asymmetrischen Aufprall noch etwas verstellte.

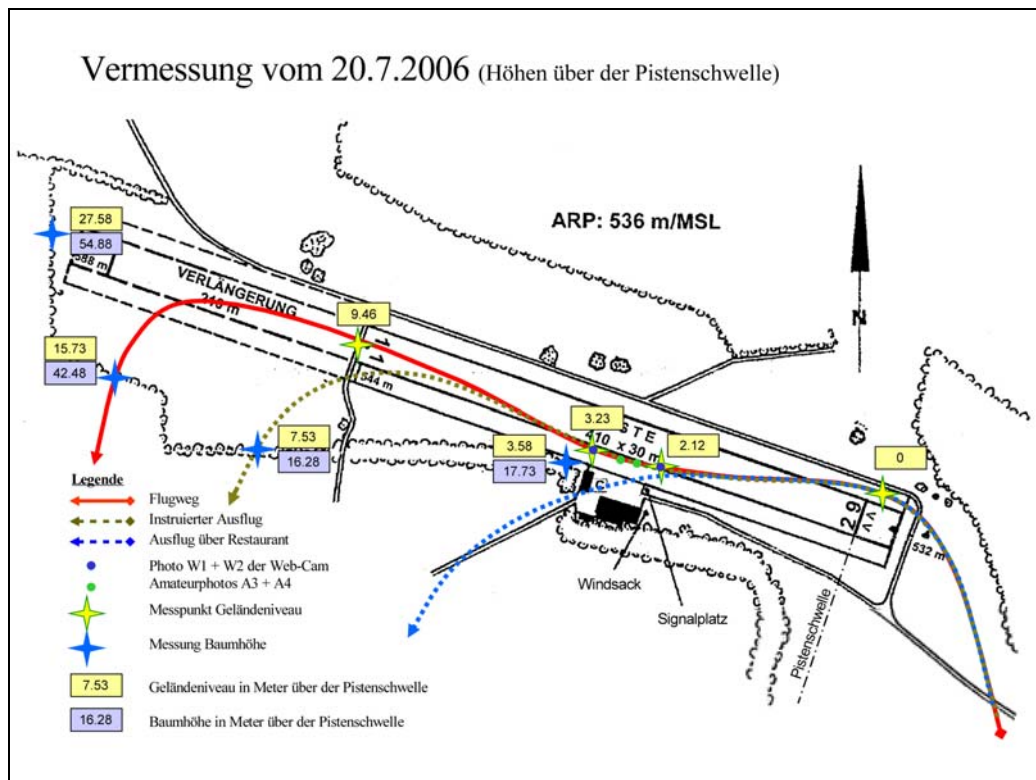
Zu Bild 3.1, Geländevermessung:

Anhand der Fotos der Web-Cams und Augenzeugen wurde die Flugbahn rekonstruiert und Punkte durch einen Geometer vermessen.

Der rote Flugweg war der Unfallflugweg, der gelbe Flugweg war der Ausflugweg für einen *go-around* über die niedrigsten Hindernisse, der blaue Flugweg wäre der Ausflugweg über das Restaurant gewesen.

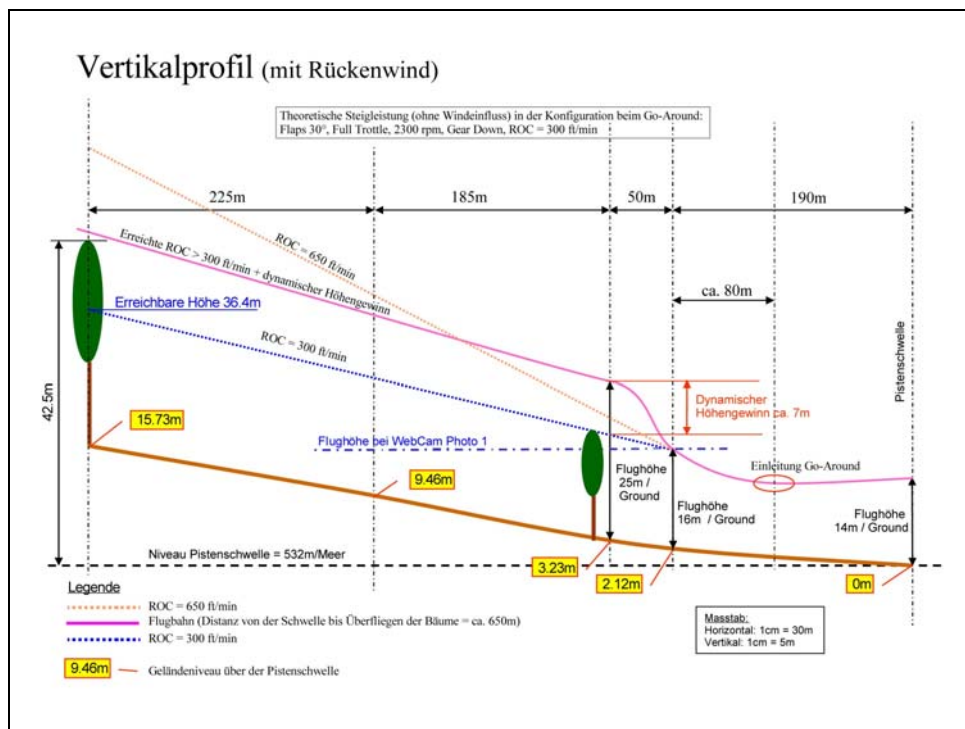
Zu Bild 3.2:

Die Auswertung der Web-Cam-Bilder, weiterer Fotos und der Berechnungen mit den Daten aus dem Flughandbuch ergaben, mit dem Geländeprofil verglichen (siehe Anlage 3, Bild 3.2 Vertikalprofil), die in untenstehender Tabelle zusammengefassten Ergebnisse.

Diese Tabelle zeigt, dass bei korrekter Konfiguration des Flugzeuges die hohen Bäume auf dem gewählten Flugweg mit der nötigen Geschwindigkeit von 63 KIAS für den *go-around* hätten sicher überflogen werden können.

Das Vertikalprofil zeigt den Unfall-Flugweg über die hohen Bäume mit der durchschnittlichen Steigrate von 300 ft/min (bei unzuweckmässiger Konfiguration des Flugzeuges, rosarote Linie) und den Flugweg mit korrekter Konfiguration des Flugzeuges (braun gepunktete Linie).

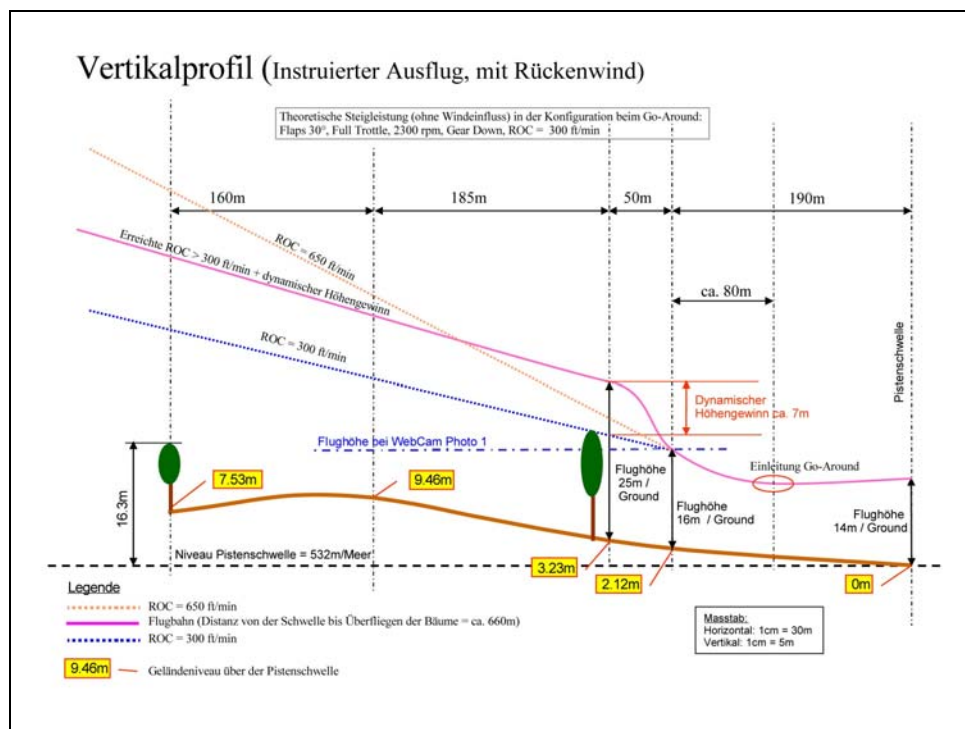
Zu Bild 3.3:

Das Vertikalprofil zeigt den Ausflugweg über die niedrigsten Hindernisse mit den verschiedenen Steigraten: die mit unzuweckmässiger Konfiguration geflogene Steigrate von 300 ft/min hätte bei der Wahl des Ausfluges auch noch gereicht.
