Schlussbericht Nr. 2013

des Luftfahrzeuges Kitfox IV-1200, HB-YFZ

vom 30. März 2008

auf dem Flugplatz Birrfeld, Gemeinde Lupfig/AG

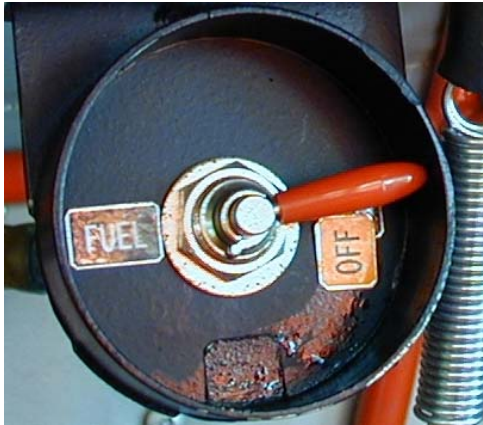
Der Benzin hahn unterhalb des Instrumentenbretts war horizontal in der angesprochenen Stellung „OFF“. Bei der Untersuchung des Flugzeugs kurz nach dem Unfall wurde aber festgestellt, dass dieser Hahn in der horizontalen Stellung effektiv geöffnet ist und dass sich die Etikette mit der Beschriftung „OFF“ um 90° nach oben verschoben hatte, wie Fig. 1 zeigt. Damit überdeckte die Etikette die Beschriftung „ON“.

Fig.1: Benzinhahn in der Stellung „ON“, aufgenommen kurz nach dem Unfall. „OFF“ Beschriftung irreführend in der falschen Position.

Die irreführende Bezeichnung der Stellung des Benzinahns unter dem Instrumentenbrett stellt einen technischen Mangel dar, der vor dem Unfall bestand und der dessen Entstehung mit hoher Wahrscheinlichkeit begünstigt hat.

Der Pilot erklärte, dass er nach dem Unfall den Benzinahn unter dem Instrumentenbrett betätigt habe, in der Absicht, diesen zu schliessen. Nach dem Unfall wurde der Benzinahn aber in offener Stellung vorgefunden. Die Beschriftung „OFF„ war verschoben und überdeckte die Beschriftung „ON“ (siehe Fig. 1). Dies lässt den Schluss zu, dass der Pilot unmittelbar vor dem Start den Benzinahn geschlossen hat. Denkbar ist, dass er durch die irreführende Beschriftung dazu verleitet wurde.

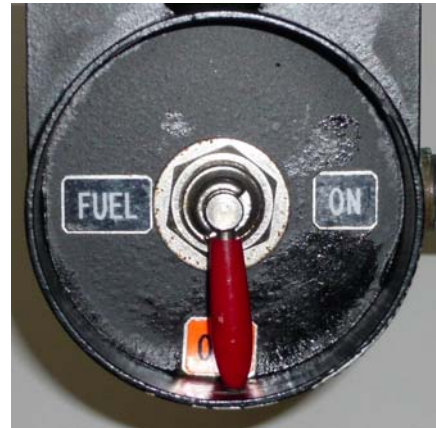
Fig.2: Benzinhahn in der Stellung „OFF“. „OFF“ Beschriftung zur Aufnahme in der richtigen Position angebracht.

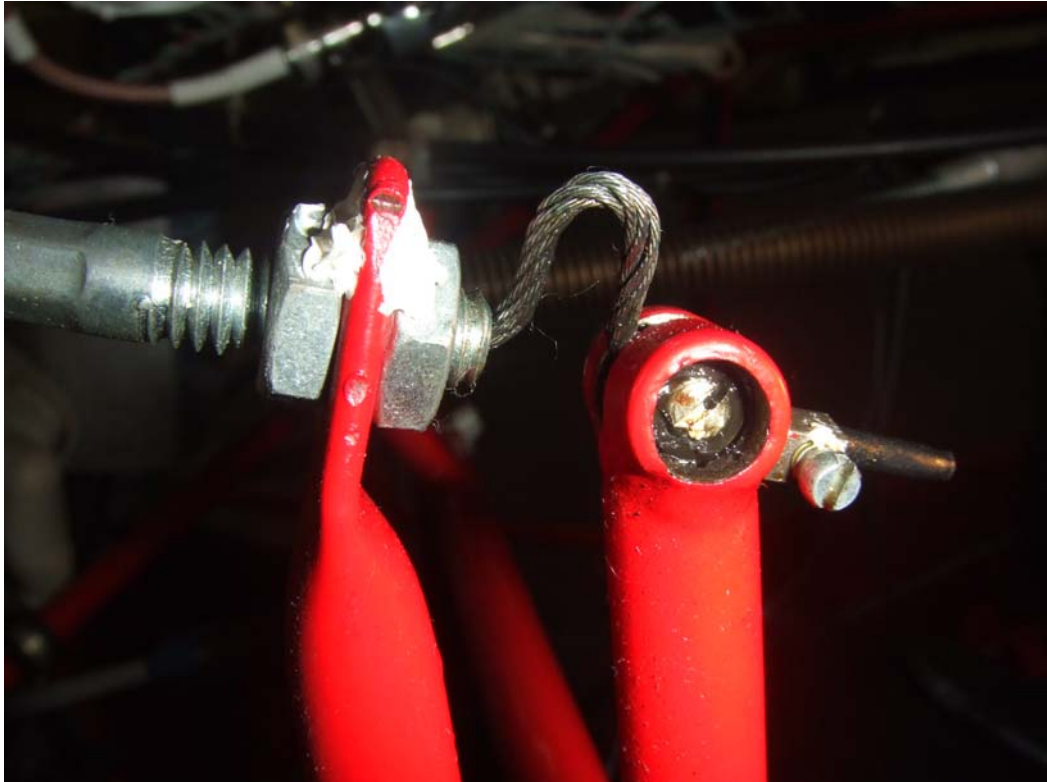
Weiter wurde festgestellt, dass der linke Gashebelzug beim nach vorne Schieben zeitweise klemmte und sich somit die Drosselklappe des linken Vergasers nicht jedes Mal ganz in der Vollgasstellung befand. Diese Situation wurde auch auf dem Prüfstand nachgestellt. Es ergab jedoch nur einen unbedeutenden Leistungsabfall.

Fig. 3: Verklemmter linker Gashebelzug

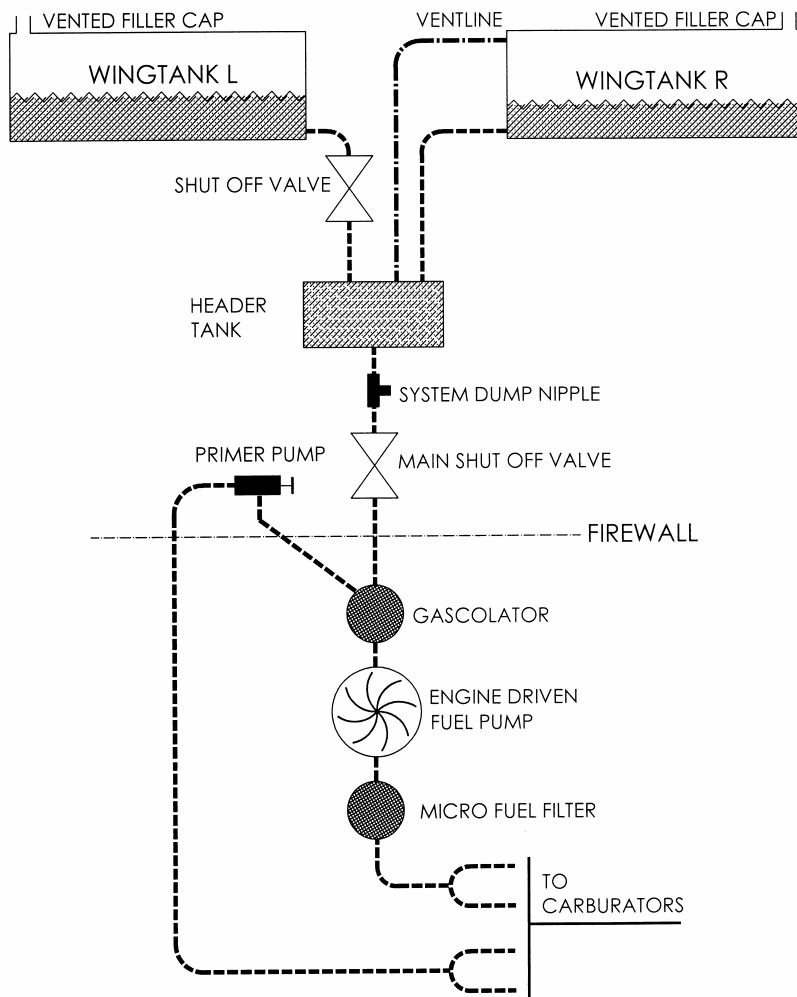
FUEL SYSTEM HB-YFZ

Der Motorenhersteller empfiehlt, eine zusätzliche elektrische Benzinpumpe einzubauen. Eine solche war im Unfallflugzeug nicht eingebaut.
