Rapport sommaire

Evènement	Collision entre un train et une voiture
Type d'incident	Collision sur passage à niveau sécurisé
Lieu, date, heure	Châtel-St-Denis (FR), 4 septembre 2018, 18h22
N° reg.	2018090401
Moyen transport	Chemin de fer
Entreprises impliquées	
Entreprise transport	Transports publics fribourgeois (TPF), Trafic, Fribourg
Infrastructure	Transports publics fribourgeois, Infrastructure, Fribourg
Personnes impliquées	
	Mécanicien TPF, année 1968
	Conducteur du véhicule routier, année 1986
Véhicule impliqué	Rame Flirt 101, TPF Trafic
Dégâts	
Humain	3 personnes grièvement blessées dans le véhicule routier.
Véhicules	Rame Flirt 101, dégâts sur toute la face latérale gauche Voiture de tourisme, dommage total.
Infrastructure	Aucun.
Tiers	Aucun.

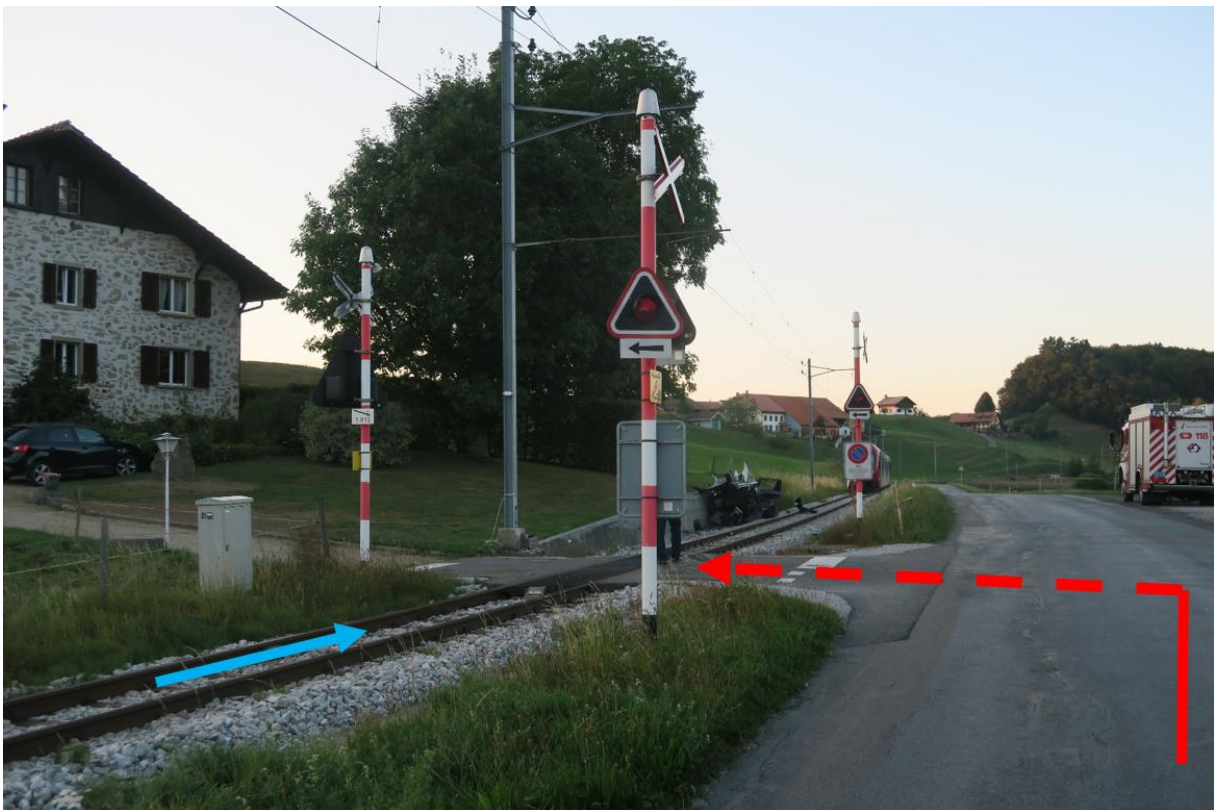
La voiture a été heurtée par la face avant gauche de la rame Flirt puis traînée sur une trentaine de mètres. Les trois occupants ont été grièvement blessés. Sur les quelques 40 personnes présentes à bord du train, personne n'a été blessé. Le train s'est immobilisé environ 110 m après le passage à niveau.

Illustration 1: Vue du lieu de l'accident sur le passage à niveau au km 1.813. Flèche bleue: sens de circulation du train; flèche rouge: sens de circulation du véhicule routier sur le passage à niveau. Au fond de l'image: emplacement final du train 14840.

Le passage à niveau situé au km 1.813 ne dessert que l'habitation située au N° 255 de la route du Lac de Lussy. L'installation de signalisation lumineuse à feux clignotants est conforme à l'article 37c, chiffre 1.2 des DE-OCF¹.

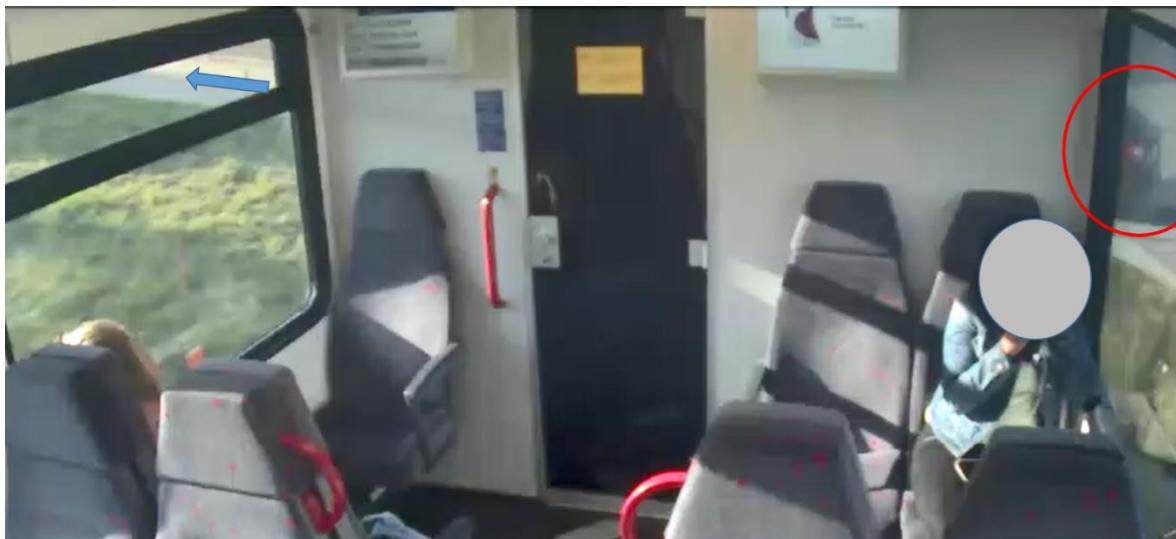
Illustration 2: Extrait de la vidéosurveillance de la rame TPF N°101.

L'analyse de l'enregistrement de la vidéosurveillance de la rame Flirt N°101 (annexe 1, illustration 2) montre que, le véhicule routier s'est engagé sur le passage à niveau quelques mètres avant que le train 14840 ne le franchisse.

L'installation de signalisation lumineuse à feux clignotants du passage à niveau était enclenchée lorsque le véhicule routier s'est engagé sur le passage à niveau. L'accident est la conséquence du non-respect de cette signalisation lumineuse.

Cercle rouge: véhicule routier bifurquant sur le passage à niveau; flèche bleue: route d'accès à l'habitation.
