# **Schlussbericht Nr. 2115**

über den Unfall

des Helikopters Eurocopter AS 350 B3 „Ecureuil“, HB-ZES

vom 3. August 2010

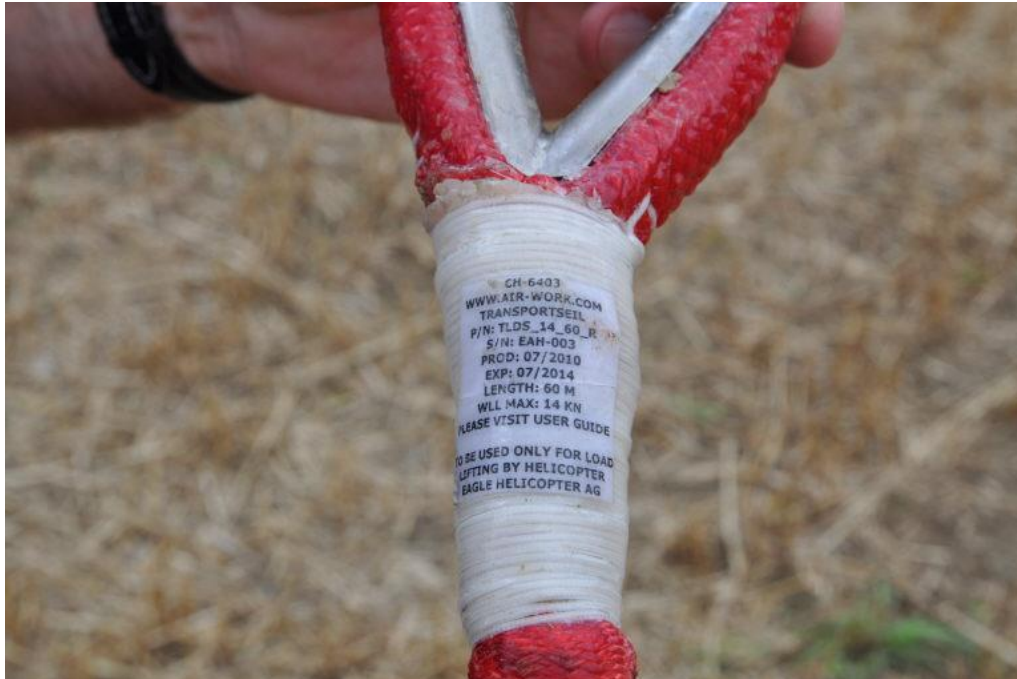
Die 60 m Transportleine vom Typ TLDS (Seil mit Schutzmantel) besteht aus dem Werkstoff HMPE<sup>1</sup>, geflochten 14 mm mit einer Bruchlast von 142 kN ungespleisst.

**Abbildung 1:** Etikette der beim Unfall verwendeten Transportleine

Für den Betrieb dieser Transportleine publizierte der Hersteller eine Anwendungs- und Wartungsanleitung. In der zum Unfallzeitpunkt gültigen Anleitung befindet sich unter anderem beim Punkt „Die Beachtung anderer möglicher Gefahren“ folgender Vermerk:

- (...)
- *Flattern des lose am Boden liegenden Seils bei Down-Wash-Einwirkung*
- (...)"
