Rapport final no. 2117 du Bureau d'enquête sur les accidents d'aviation

de l'avion American General Aircraft Corporation AA-1A, HB-UBI

survenu le 29 juin 2010

sur l'aérodrome de Neuchâtel (LSGN), commune de Colombier/NE

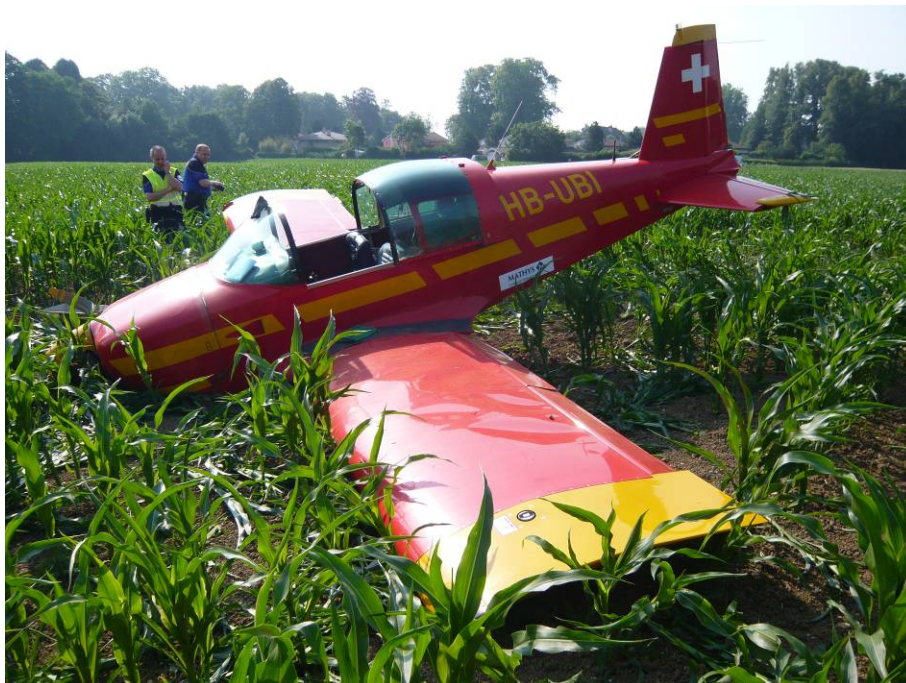
L'avion s'est immobilisé dans un champ de maïs. La jambe du train avant s'est rompue et s'est partiellement arrachée lors de l'impact. Le train d'atterrissage principal, la structure avant du fuselage, la cloison pare-feu et les deux ailes ont été fortement endommagés. Les deux pales de l'hélice ont subi d'importants dégâts, elles sont recourbées et légèrement vrillées vers l'avant. Les bords d'attaques des pales présentent d'importantes traces d'impact. Ces dégâts démontrent que le moteur fournissait de la puissance au moment du contact avec le sol. Le champ de maïs a subi de légers dégâts. Aucun signal de la balise de détresse ELBA n'a été détecté.

Fig. 1: Position finale de l'avion HB-UBI après l'impact.

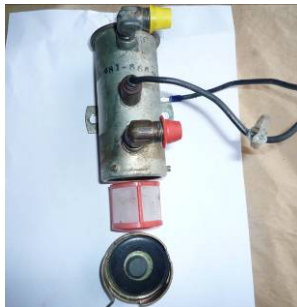
«Le moteur a été installé sur le banc d'essai avec sa pompe mécanique ainsi que la pompe électrique de l'avion. Lors de la mise en route du moteur, nous avons constaté une fuite d'essence au niveau du couvercle de fermeture du filtre de la pompe électrique».

La pompe à essence auxiliaire *Facet*, p/n 478360, installée sur l'avion HB-UBI, correspond aux prescriptions du constructeur de l'aéronef. Les raccords et la partie extérieure de la pompe à essence auxiliaire montrent des traces de corrosion. Lors de l'examen de la pompe, l'enquête a permis de constater plusieurs défauts. De l'usure a été remarquée sur le système de verrouillage par rotation du couvercle du filtre, ce qui a pour effet de diminuer la pression sur le joint d'étanchéité. De l'usure et des traces de vieillissement du joint d'étanchéité en matière caoutchoutée ont également été constatés. Le joint d'étanchéité du couvercle n'est pas conforme aux normes du constructeur et n'a pas pu être identifié. L'enquête n'a pas permis de déterminer à quel moment le joint de la pompe a été remplacé. En comparaison avec les dimensions d'un joint neuf p/n 479136 préconisé par le constructeur, il manque 3,3 mm sur le diamètre extérieur et 0,3 mm sur l'épaisseur.

Fig. 3: Pompe à essence électrique du HB-UBI.

Ce test a permis de constater que les valeurs de débit et de pression de la pompe en cause sont nettement inférieures à celles d'une pompe neuve.

«(...) la pompe à essence électrique ne fonctionne pas correctement. Lors de la mise en route du moteur au banc d'essai, nous avons constaté une fuite d'essence sur la pompe électrique. Cette fuite d'essence pourrait provoquer un manque d'alimentation en essence du moteur et donc provoquer un mauvais fonctionnement de celui-ci.»

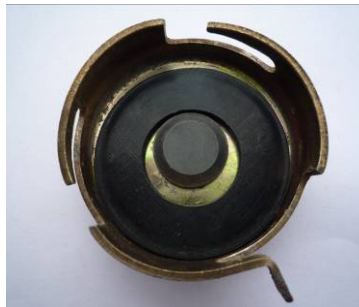
Fig. 4: Joint défectueux et non-conforme.

Du fait que le moteur n'a pas été mis en marche durant un mois, l'essence qui se trouvait normalement dans le filtre de la pompe à essence auxiliaire après le dernier vol s'est probablement évaporée en raison du mauvais état du joint et du couvercle du filtre. Ceci pourrait expliquer le dessèchement du joint. Il est probable que la fuite existait depuis un certain temps déjà. Lors du vol du 24 mai 2010, le pilote a expérimenté une brève baisse de régime dont l'origine provient vraisemblablement de ce défaut d'alimentation.

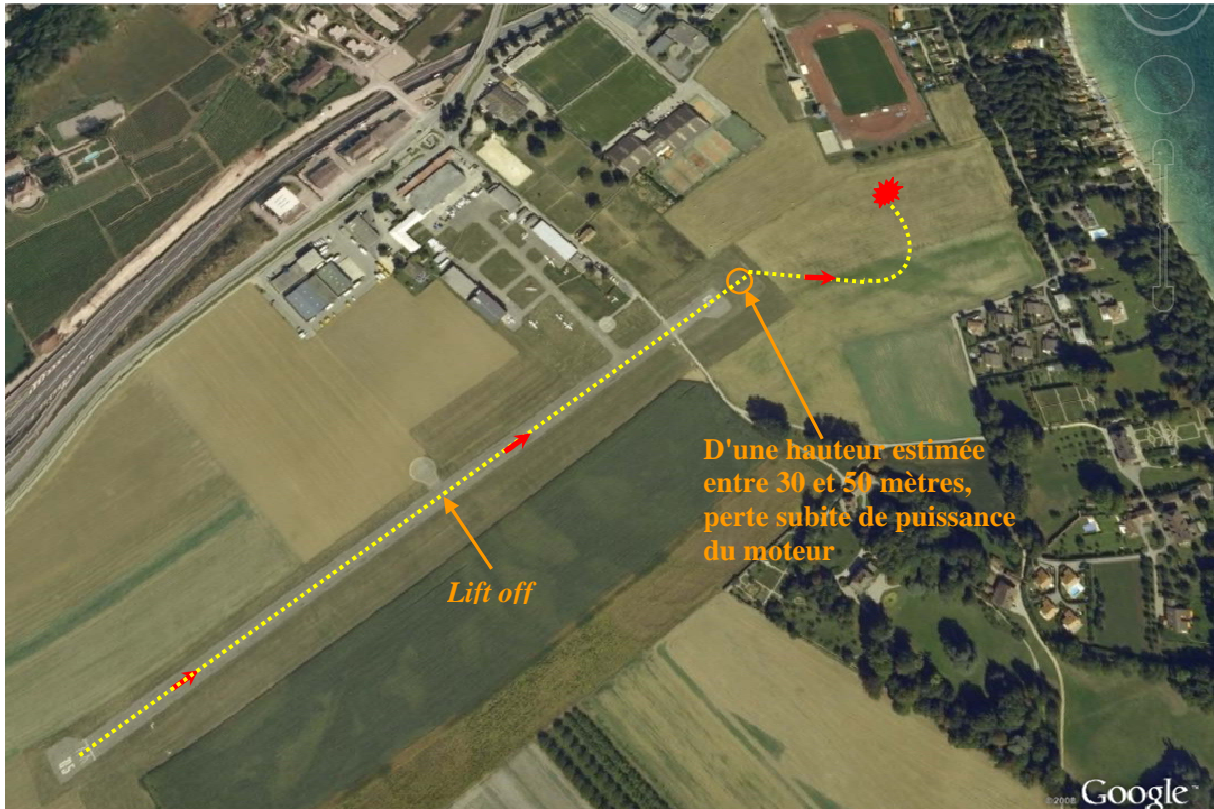
Au moment de la perte de puissance, l'avion se trouvait à faible hauteur au niveau du seuil de la piste 23. Dans un premier temps, le pilote a rapidement modifié sa trajectoire vers la droite de manière à s'aménager de l'espace sur la gauche pour un virage d'évitement. En effet une rangée d'arbres se présentait devant lui et son franchissement n'était plus assuré. Constatant que la puissance du moteur fluctuait, le pilote a judicieusement opté pour un virage à gauche de manière à rester au-dessus d'un sol dégagé d'obstacle. Au terme de ce virage, il a dû se résoudre à un atterrissage d'urgence sur le champ qui se présentait devant lui. Le fait d'avoir gardé le contrôle de l'avion jusqu'au sol lui a permis de se sortir de cette situation à haut risque avec un minimum de blessures.

Tracé du décollage de l'avion HB-UBI sur l'aérodrome de Neuchâtel (LSGN) et lieu de l'impact.
