# **Schlussbericht Nr. 2129 der Schweizerischen Unfalluntersuchungsstelle SUST**

über den Unfall des Segelflugzeugs  
DG-800 S, HB-3253

vom 22. April 2011

auf dem Flugplatz Mollis (LSMF),  
Gemeinde Glarus Nord

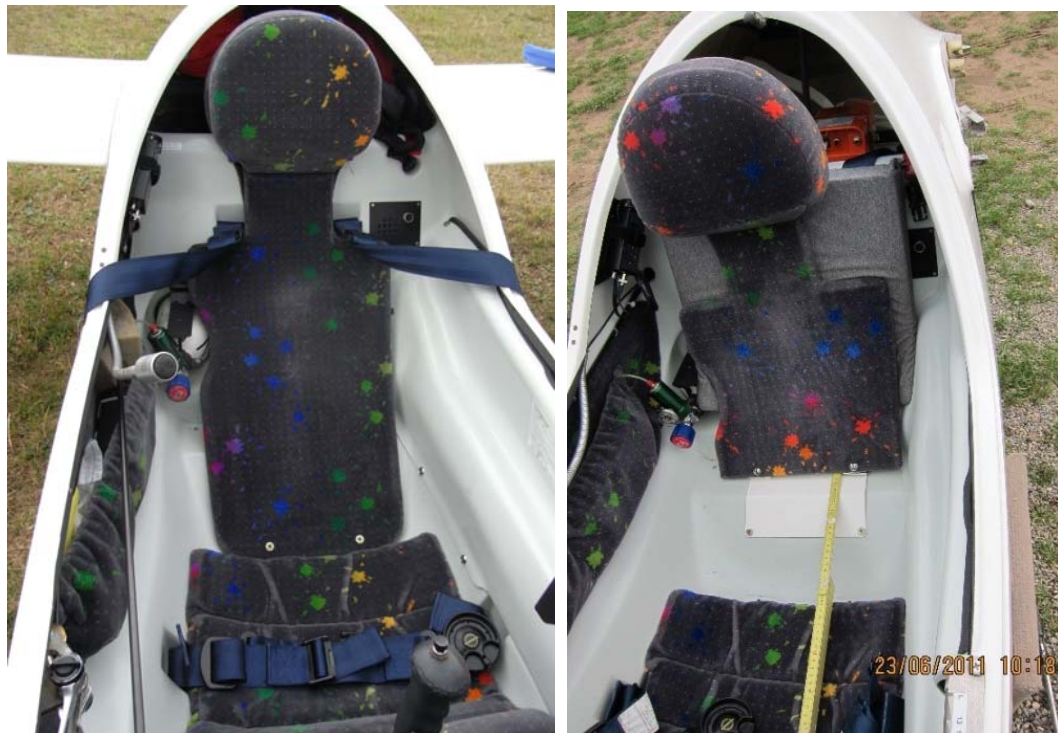
Rückenlehne im unteren Teil und befestigte sie mit zwei Scharnieren in vorhandenen Gewindebohrungen entsprechend weiter hinten. So kam der Fallschirm über den Wulst in der Sitzwanne zu liegen und er konnte die Beine im Bereich der Knies auflegen wenn die Fusspedale in der vordersten Position waren.

**Abbildung 1:** Fotos mit dem Cockpit einer äquivalenten DG-800 S: linkes Bild mit der Rückenlehne der Werksausführung in der vordersten möglichen Position, rechtes Bild mit der abgeänderten Rückenlehne der HB-3253 und mit dem Keilkissen, das beim Unfallflug hinter der Rückenlehne mitgeführt wurde

Die maximal mögliche Differenz der Pilotenposition im Beckenbereich beträgt ungefähr 26 cm zwischen den beiden oben abgebildeten Rückenlehnen. Die Differenz zur hintersten möglichen Position der Rückenlehne in der Werksausführung beträgt ungefähr 19.5 cm.

Die Werksausführung der Rückenlehne kann am Fusspunkt an drei verschiedenen Positionen verschraubt werden. Der Umbau der Rückenlehne führte dazu, dass gegenüber der vordersten möglichen Position der Werksausführung die Sitzposition eines Piloten im Bereich des Beckens um ungefähr 26 cm weiter hinten lag. Diese abgeänderte Sitzposition kann bei einem Windenstart folgende Auswirkungen haben:

- Verschiebung des Schwerpunkts nach hinten
- Verlust des Kontakts mit den Seitensteuerpedalen
- Einfluss auf die Führung des Höhensteuers

- Sowohl Masse als auch Schwerpunkt des Segelflugzeugs HB-3253 lagen innerhalb der zulässigen Grenzen gemäss Flughandbuch.
- Der Umbau der Rückenlehne im Segelflugzeug führte dazu, dass gegenüber der Werksausführung die Sitzposition im Bereich des Beckens um ungefähr 26 cm nach hinten verschoben wurde.

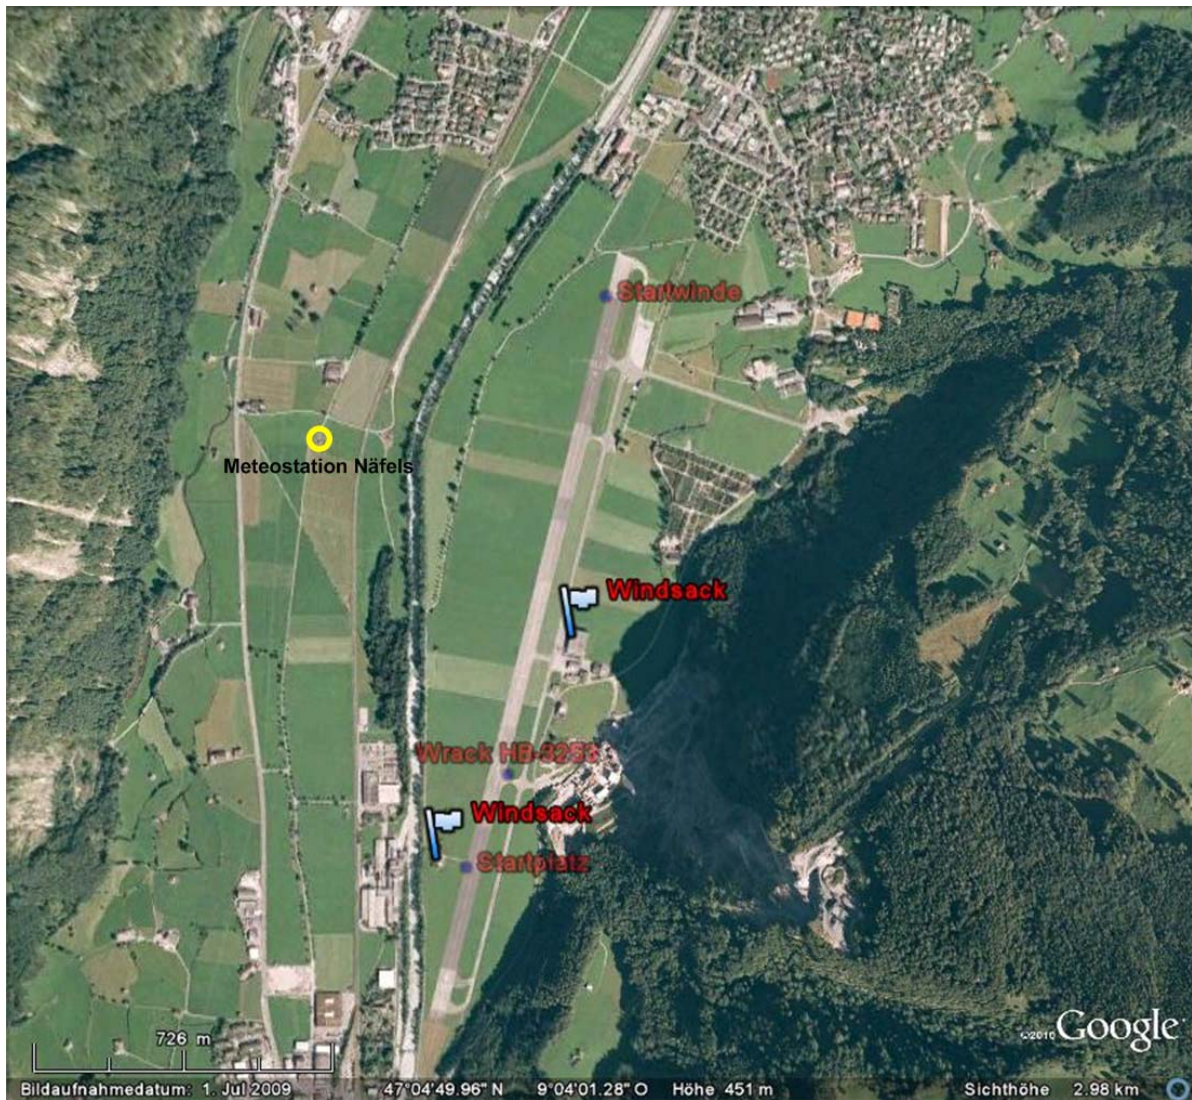
**Anlage 1:** Positionen der Windsäcke, der Startwinde, des Startplatzes, der Meteostation Näfels, sowie die Lage des Wracks der HB-3253
