# **Schlussbericht Nr. 2135 der Schweizerischen Unfalluntersuchungsstelle SUST**

über den Arbeitsunfall im Zusammenhang  
mit dem Helikopter AS332C1, HB-XVY

vom 20. Juli 2007

Gusswerk/Steiermark, Österreich

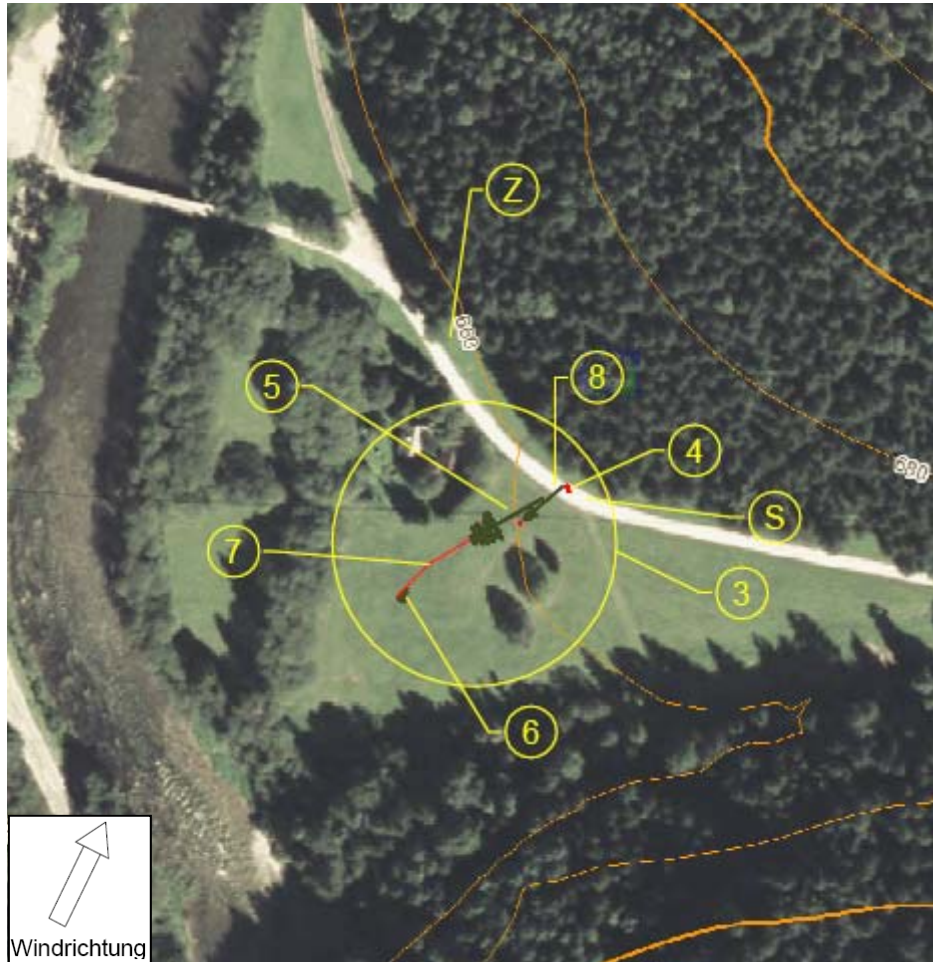
Bild 1 – Ansicht des Ablageplatzes mit Legende

- 3 Unfallstelle
- 4 Lage des Verunfallten
- 5 Schematische Endlage der Baumstämme
- 6 Erste Ablege-/Aufsetz-Stelle, abgebrochene Baumspitze des grossen Baumstammes (22 m)
- 7 Schleifspur des grossen Baumstammes
- 8 Lage der bereitgelegten Struppen (Struppendedpot)
- Z Warteraum der übrigen Forstarbeiter
- S ungefährender Standort des Flughelfers

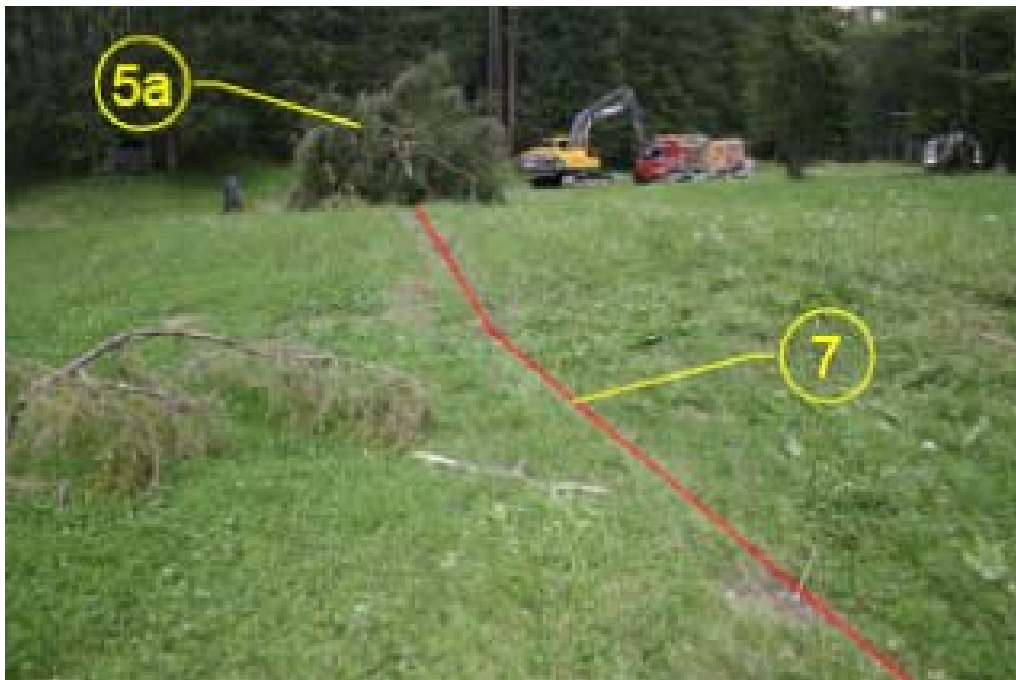
Bild 2 - 5a Baumkrone des grossen Baumstammes (22 m)  
7 Schleifspur des grossen Baumstammes

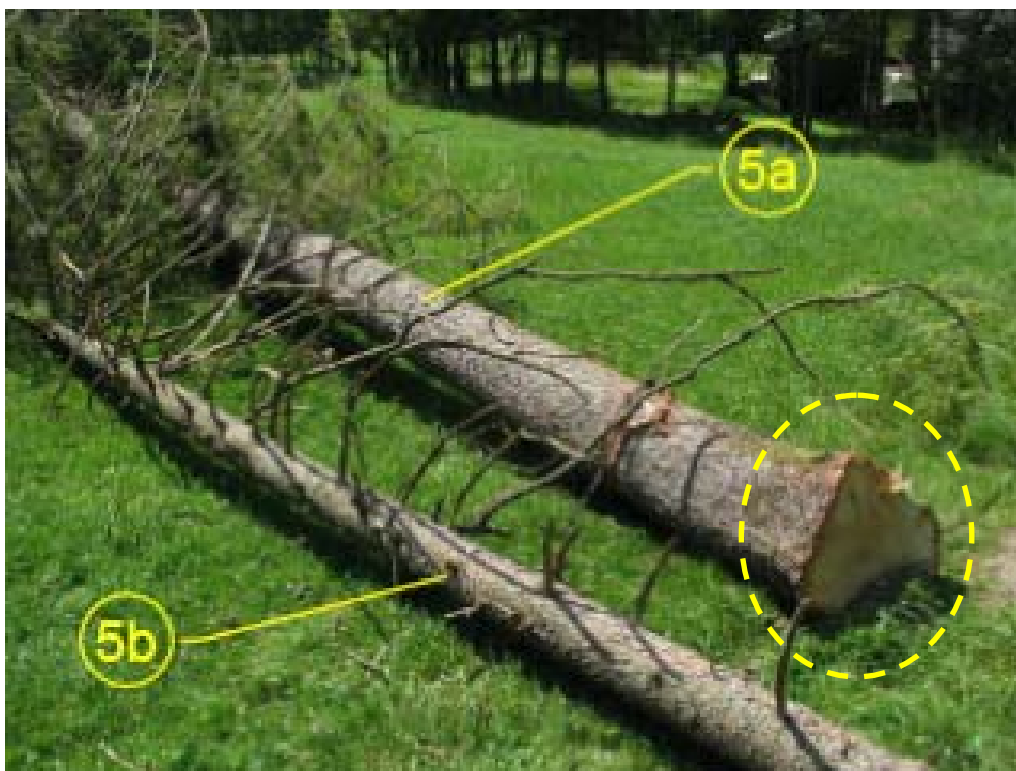
Bild 3 - Aufgestossenes Erdreich des grossen Baumstammes (5a)

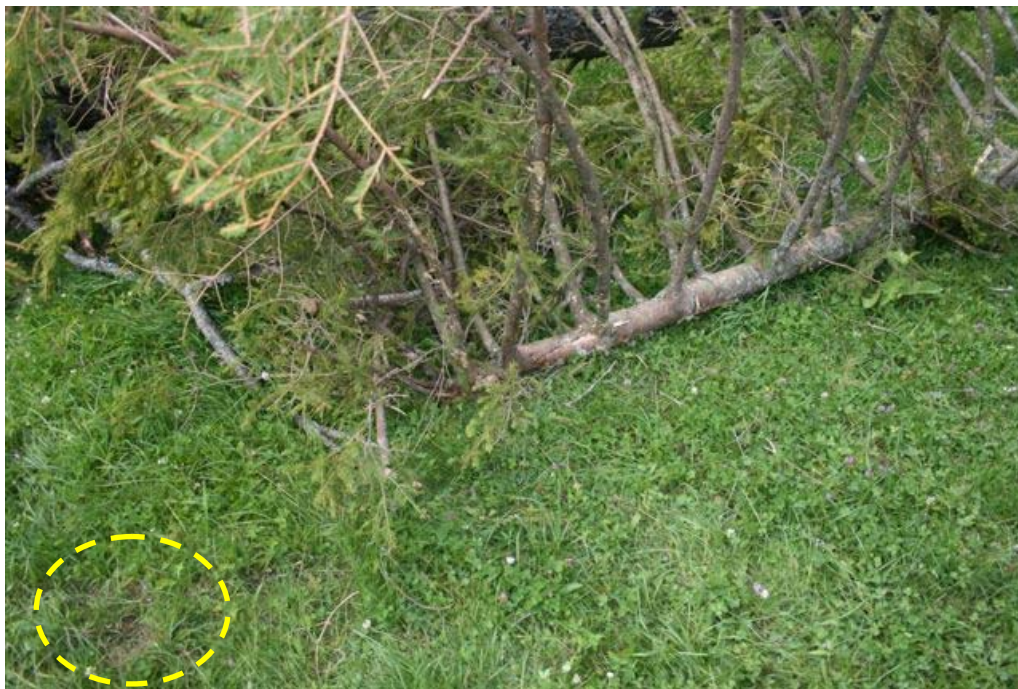
Bild 4 - Aufschlagspur des kleinen Baumstammes (vgl. Schema Bild 6)

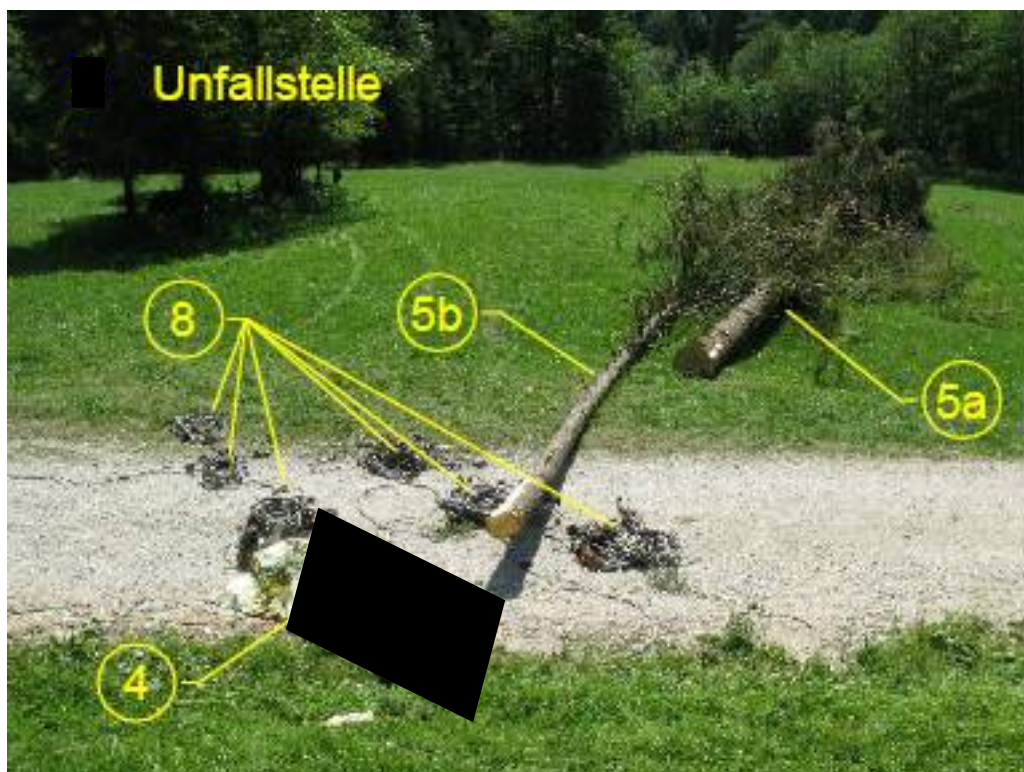
Bild 5 - Lage des Verunfallten (4) beim Struppendedot (8)

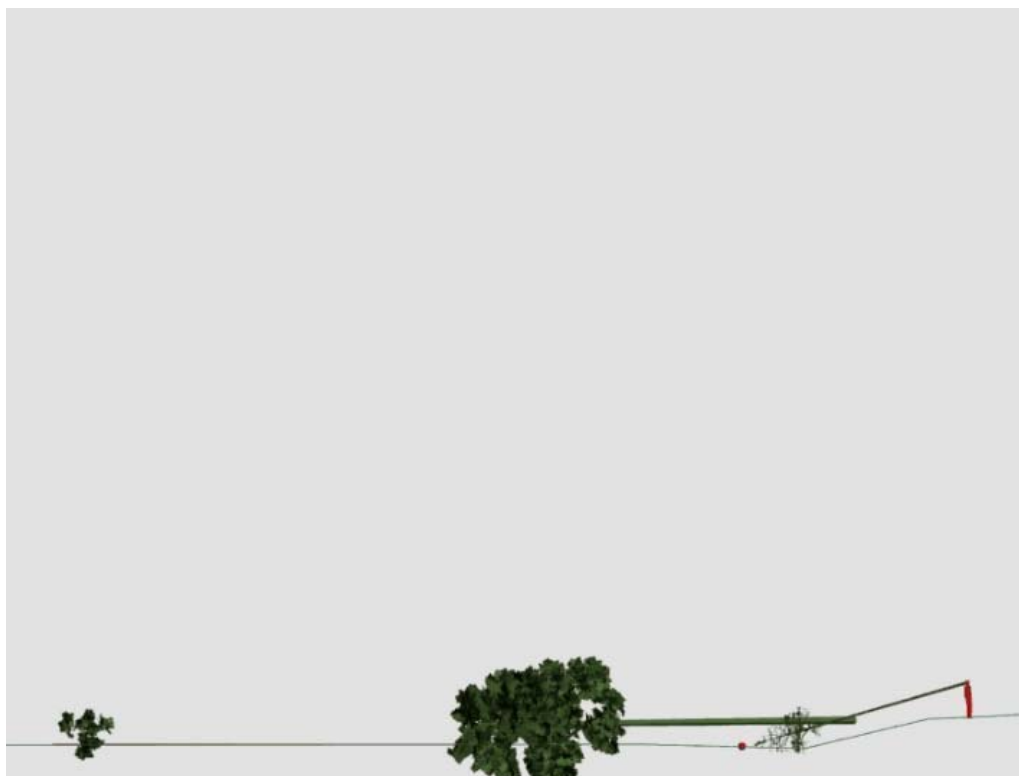
In der Anlage auf Bild 6 ist neben der abgebrochenen Baumkrone die Position des grossen Baumstammes und der Aufschlags- und Drehpunkt des kleinen Baumstammes in den massstäblichen Distanzverhältnissen ersichtlich. Zudem wird die Position des kleinen Baumstammes zum Zeitpunkt des Unfalles veranschaulicht.

Bild 6 - Schematische Darstellung der Endposition der Stämme beim Unfall
