Schlussbericht Nr. 2179 der Schweizerischen Unfalluntersuchungsstelle SUST

über den Unfall des Segelflugzeuges
ASW 28-18, HB-3393

vom 19. Mai 2012

am Falknis, Maienfeld/GR

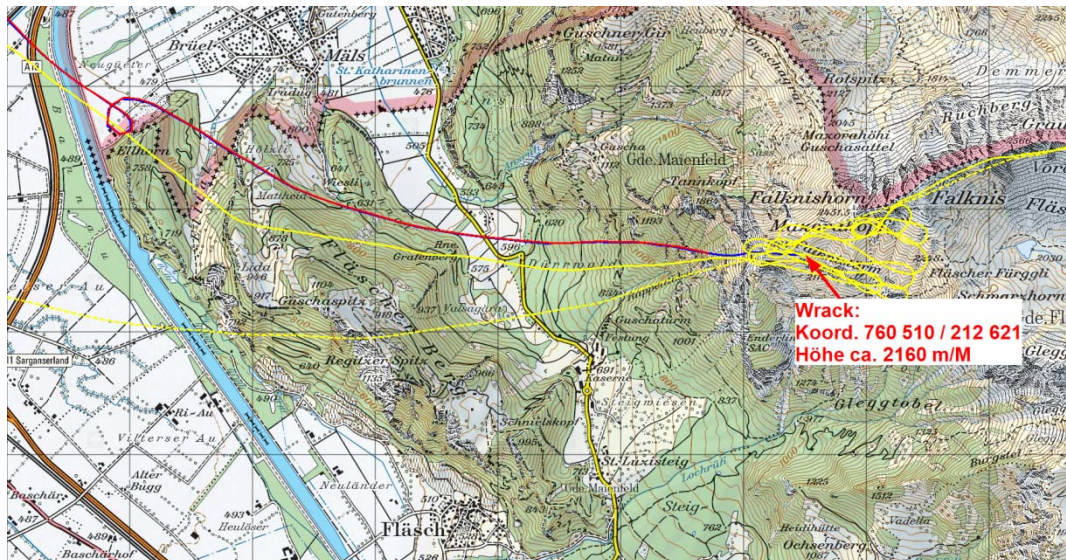
Abbildung 2: Die Flugwege sind in einer Karte im Massstab 1:50 000 wie folgt eingezeichnet: HB-3393 rot (FLARM), respektive blau (GPS-Flugdatenrecorder), DuoDisc in Richtung Klosters gelb und auf dem Rückflug nach Schänis gelb gestrichelt.

Der Pilot flog mit der HB-3393 fast auf demselben Flugweg (siehe Abbildung 2) zur Westflanke des Falknishorn, wie auf dem Flug zuvor im DuoDiscus zusammen mit dem Fluglehrer. Innerhalb der letzten 40 Sekunden des Fluges reduzierte sich die Fluggeschwindigkeit und die Flughöhe stieg an. Es ist denkbar, dass er beim Anflug zur Westflanke des Falknishorn mit denselben Bedingungen rechnete, wie er sie zuvor im Doppelsitzer erlebt hatte. Möglicherweise gab es aber vor der Bergflanke noch einen Abwind.

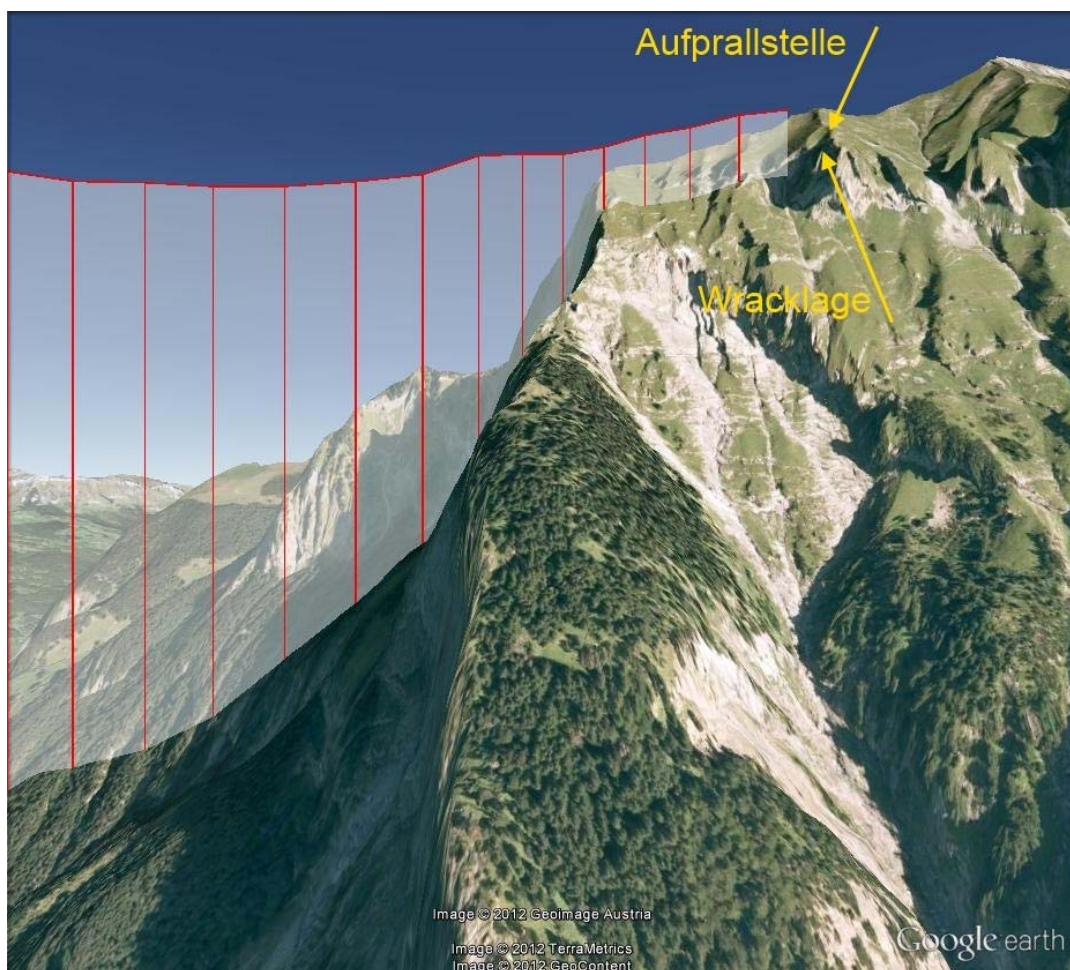
Abbildung 3: Flugweg der HB-3393, sowie Wracklage und Aufprallstelle in Google Earth dargestellt. Für diese Darstellung wurden korrigierte GPS-Höhen aus dem GPS-Flugdatenrecorder verwendet.

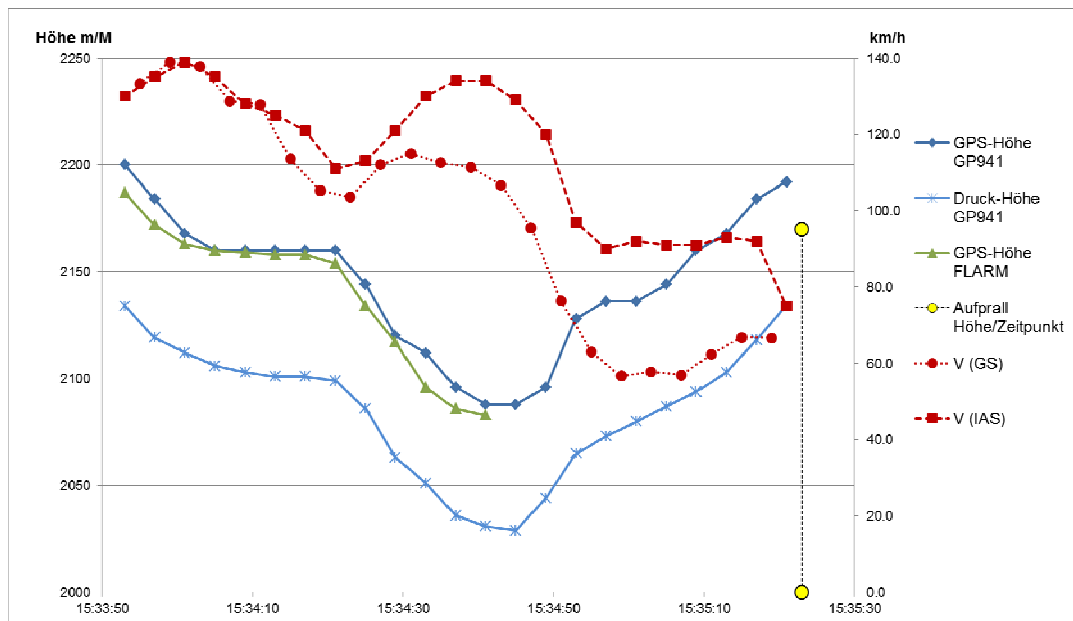
Abbildung 4: Flughöhe und Fluggeschwindigkeit der HB-3393 in den letzten 90 Sekunden vor dem Aufprall. Die Flughöhen sind korrigiert, die Geschwindigkeiten über Grund (GS) sind aus Distanz- und Zeitdifferenzen errechnet, die angezeigten Fluggeschwindigkeiten (IAS) sind gemessene Momentanwerte.

Die Überziehgeschwindigkeit der HB-3393 liegt gemäss Luftfahrzeug-Flughandbuch bei der errechneten Flugmasse von 385 kg ungefähr bei 70 km/h IAS. Im GPS-Flugdatenrecorder GP941 wurde zwei Sekunden vor der Registrierung von „PowerOff“, dem Aufprall, eine Fluggeschwindigkeit von 75 km/h IAS aufgezeichnet. Es ist anzunehmen, dass der Pilot der HB-3393 zu diesem Zeitpunkt die Überziehwarnungen durch "Weichwerden" der Quersteuerung und Schütteln des Leitwerks bzw. Tänzeln um die Hochachse des Segelflugzeuges, wie sie im Flughandbuch beschrieben sind, wahrgenommen hatte.

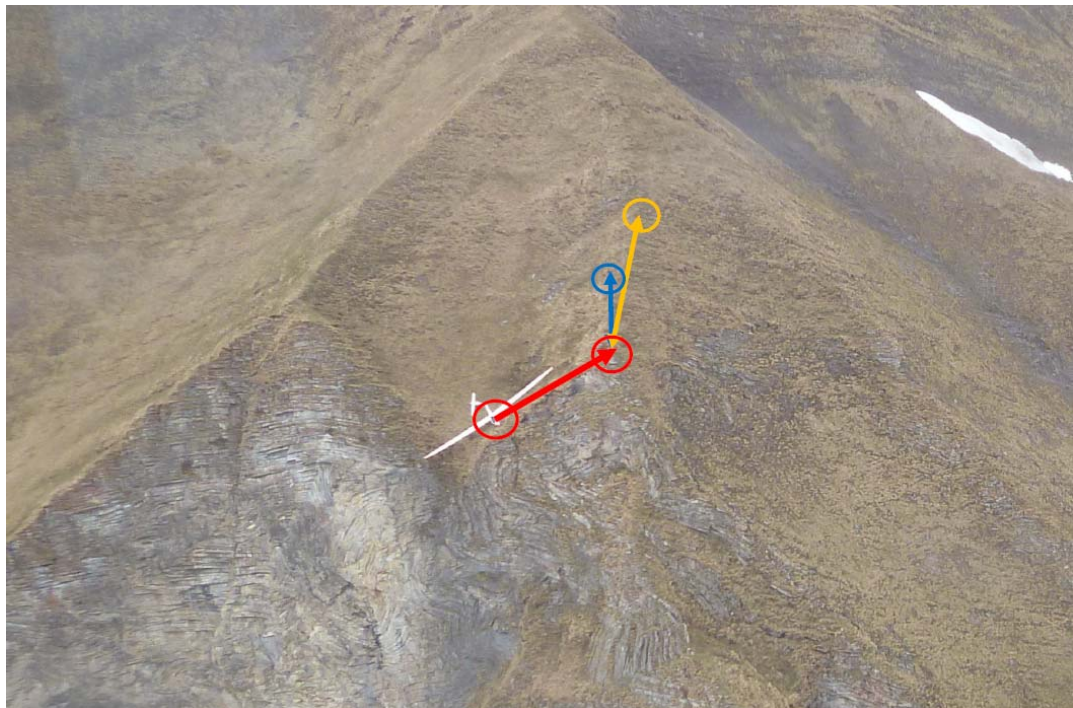
Abbildung 5: Lage des Wracks der HB-3393:
 Lage des rechten *winglet* (roter Kreis), Distanz zu Wrack (roter Pfeil) = 19.0 m
 primäre Aufprallstelle (blauer Kreis), Distanz zu *winglet* (blauer Pfeil) = 15.7 m
 Kunststoff-Abdeckung der Querruderanlenkung (gelber Kreis), Distanz zu *winglet* (gelber Pfeil) = 18.7 m

Das Cockpit des Segelflugzeugs wurde durch den Aufprall zerstört. Die Rumpfröhre war vor dem Seitenleitwerk gebrochen. Das Seitenleitwerk und das Höhenleitwerk waren annähernd unbeschädigt und miteinander verbunden. Die geringfügig beschädigten Tragflügel waren mit dem Rumpf verbunden.

Das *winglet* des rechten Tragflügels war abgebrochen. Eine kleine Kunststoff-Abdeckung für die Querruderanlenkung, die an der Flügeloberseite des linken Tragflügels angebracht war, wurde ebenfalls separat aufgefunden.

An der primären Aufprallstelle wurden kleine Kunststoffteile gefunden, die mit grosser Wahrscheinlichkeit von der Rumpfunterseite, im hinteren Bereich des Cockpits, abgeschlagen wurden.

Aufgrund der Spuren des Aufpralls, des abgeschlagenen *winglet* am rechten Tragflügel und der Torsionskräfte, die am Rumpf gewirkt hatten, darf angenom-

men werden, dass der Pilot den Aufprall verhindern wollte, indem er versuchte, mit Querlage nach rechts vom Hang weg abzdrehen.
