# **Rapport final no. 2188 du Service d'enquête suisse sur les accidents SESA**

concernant l'accident de l'avion  
Bücker CASA, HB-UVT

survenu le 20 septembre 2012

sur l'aérodrome de  
Lausanne-La Blécherette (LSGL) / VD

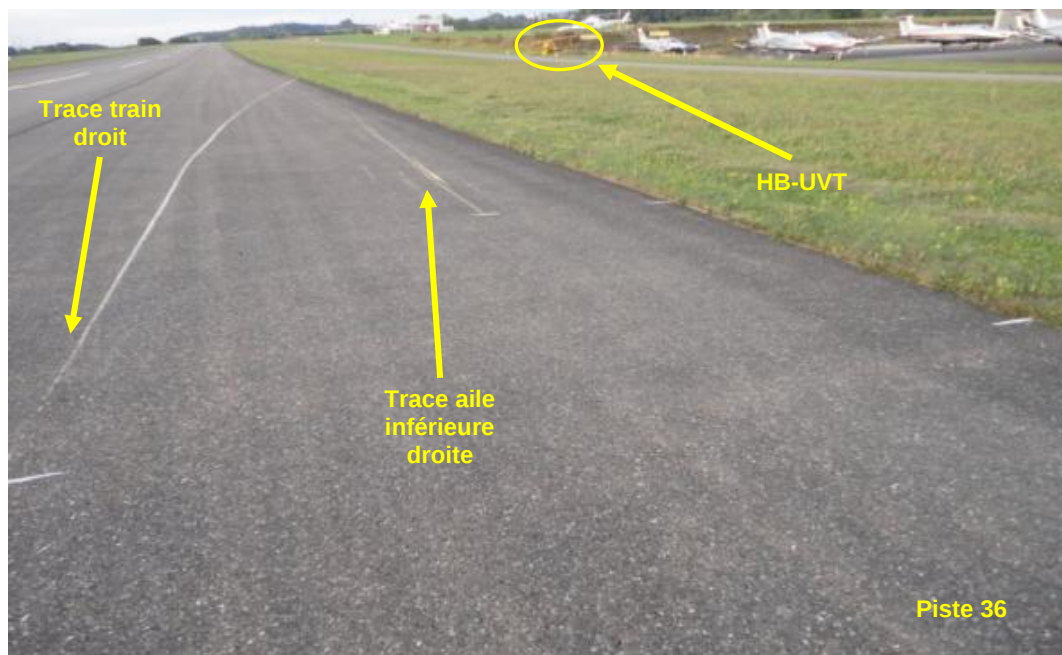
Les traces occasionnées par l'affaissement de la jambe du train d'atterrissage droit ainsi que le frottement de l'aile inférieure droite sont parfaitement visibles et permettent de reconstituer le parcours de l'avion après son atterrissage jusqu'à son arrêt. Ces traces s'étendent sur une distance d'environ 115 mètres et décrivent une courbe à droite de 180°.

Les constatations faites sur les lieux de l'incident, peu après sa survenance, ne permettent pas d'identifier de façon évidente des traces de freinage sur la partie herbeuse.

**Fig. 1:** Traces provoquées par l'affaissement du train droit, de l'aile inférieure droite et position finale de l'avion HB-UVT

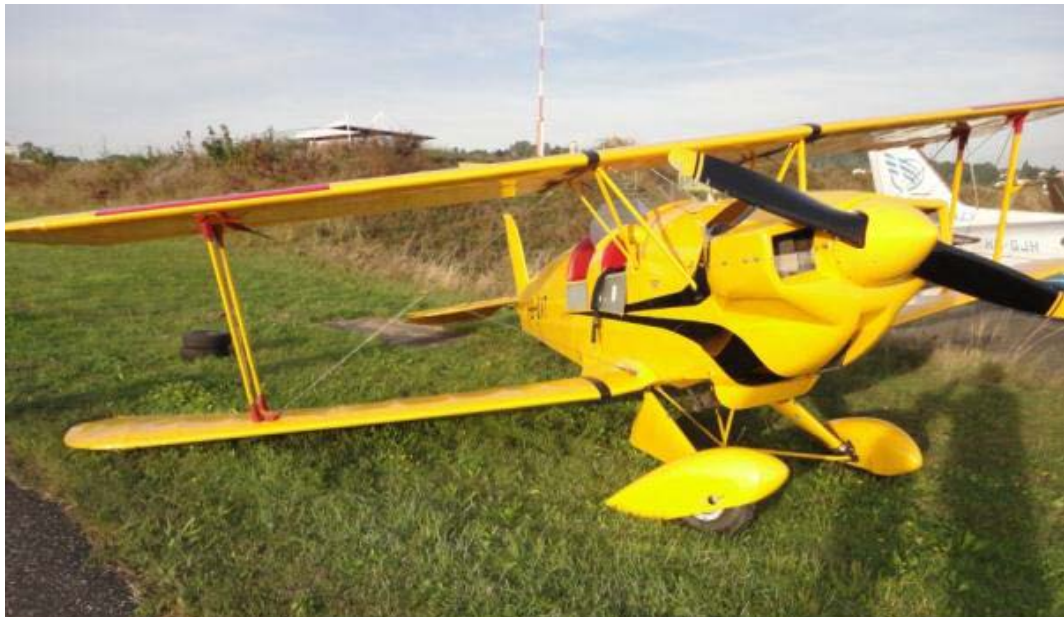
Le frottement de l'aile inférieure droite sur le sol a endommagé l'intrados de l'extrémité de l'aile et de l'aileron. Les caches roues du train principal ont été endommagés.

**Fig. 2:** Position finale de l'avion HB-UVT après la rupture de l'attache arrière droite du train d'atterrissage

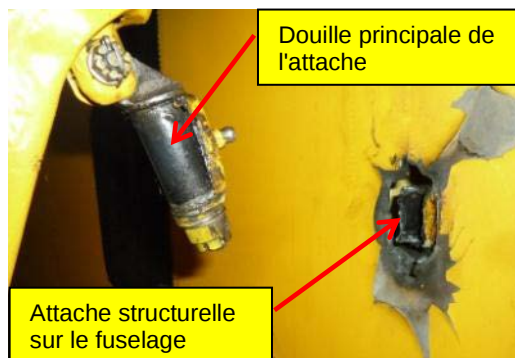
L'attache arrière droite de la jambe de train s'est rompue, endommageant également le support de l'attache structurelle du fuselage. Des traces noires de graisse étaient visibles sur la toile et autour de l'attache de la structure du côté droit (voir Fig. 3). Par contre, les abords du support gauche étaient propres. La jambe de train était restée solidaire de l'attache avant et des tubes transversaux composant le trapèze du train d'atterrissage.

**Fig. 3:** Attache arrière du train d'atterrissage droit sur le fuselage

Il est possible que la combinaison de différentes qualités d'aciers au niveau de la soudure ait pu créer une fissure à l'issue de la réparation et qu'elle ait pu se propager, suite à des contraintes opérationnelles, jusqu'à la brusque rupture de la surface porteuse restante. Les traces noires de graisse relevées sur la toile proche de l'attache tendent à prouver l'existence antérieure de fissures.

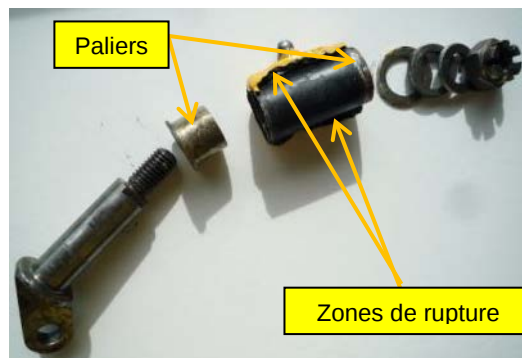
La douille principale de l'attache arrière, qui était soudée sur le support de la structure du fuselage, présentait une rupture d'environ 50 % de sa circonférence. A l'intérieur de cette douille se trouvaient deux paliers traversés par l'axe de l'attache arrière de la jambe de train (voir Fig. 4).

L'axe de l'attache était correctement installé et présentait une légère déformation. Les zones de rupture de la douille, parties solidaires de l'attache arrière droite du train d'atterrissage représentée sur la Fig. 4, ont été expertisées et analysées par macroscopie, fractographie et métallographie.

**Fig. 4:** Détail de l'axe de fixation de l'attache arrière

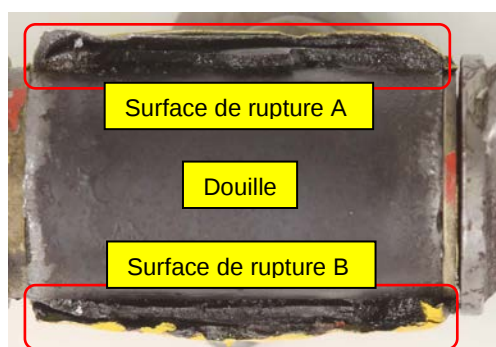
Les surfaces de rupture se limitent à deux tôles soudées de part et d'autre en bordure d'une douille. Bien que ces ruptures se prolongent le long de la surface de la douille, ces liaisons sont à peine porteuse et donc négligeables.

**Fig. 5:** Surfaces de ruptures A et B

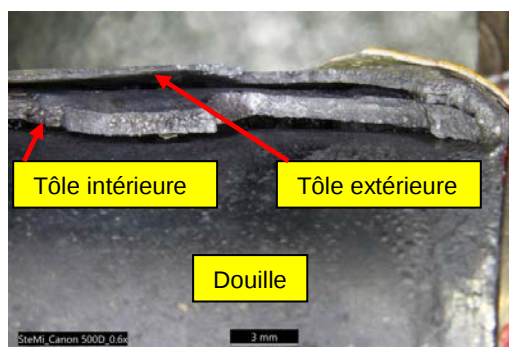
**Fig. 6:** Agrandissement de la surface de rupture A

Afin de permettre une meilleure clarté, les surfaces de rupture ont été scindées en deux secteurs, comme le montrent les Fig. 5 et 6. La structure de chacune des surfaces de rupture présente une épaisseur variable tant sur la tôle extérieure que celle intérieure. Les surfaces de rupture ne sont pas régulières et comportent des fissures et des crevasses. L'examen macroscopique permet déjà de mettre en évidence différentes zones de rupture. Avec un faible agrandissement, on peut reconnaître que la zone médiane de la surface de rupture A est probablement de nature intercristalline.

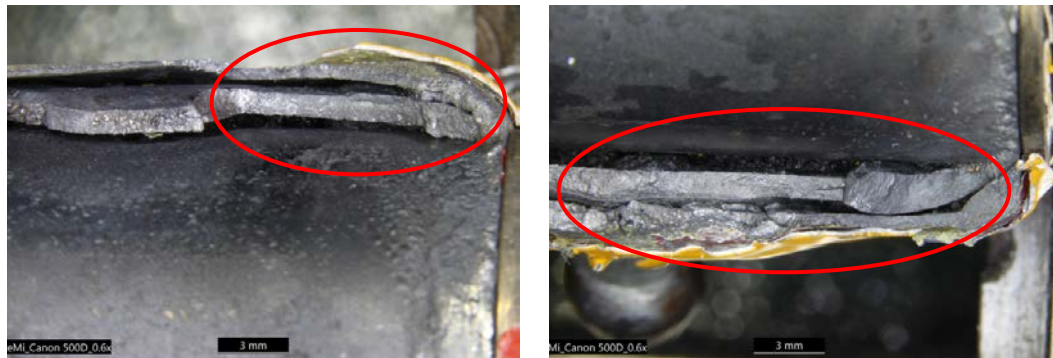
Lors de l'analyse fractographique effectuée au microscope à balayage électronique, il est apparu que, pour les deux surfaces de rupture, la partie droite (Fig. 7) était très endommagée et sale. Ceci malgré un nettoyage effectué précédemment, aucune caractéristique de rupture n'a pu être identifiée.

Dans la zone gauche, on peut reconnaître des indices de rupture brusque consécutive à une contrainte sur les surfaces de rupture. Par contre on peut exclure d'autres genres de rupture, comme par exemple la fatigue, dans la zone ne pouvant être analysée.

**Fig. 7:** Demi-surfaces de rupture A. Dans les zones entourées, les faces de rupture avec les possibilités restreintes de caractérisation
