Schlussbericht Nr. 2208

über den schweren Vorfall (Fastkollision)

zwischen dem Flugzeug Airbus A340-313,
HB-JMN, unter Flugplankennzeichen SWR 39

und dem Segelflugzeug ASW 20, HB-1519

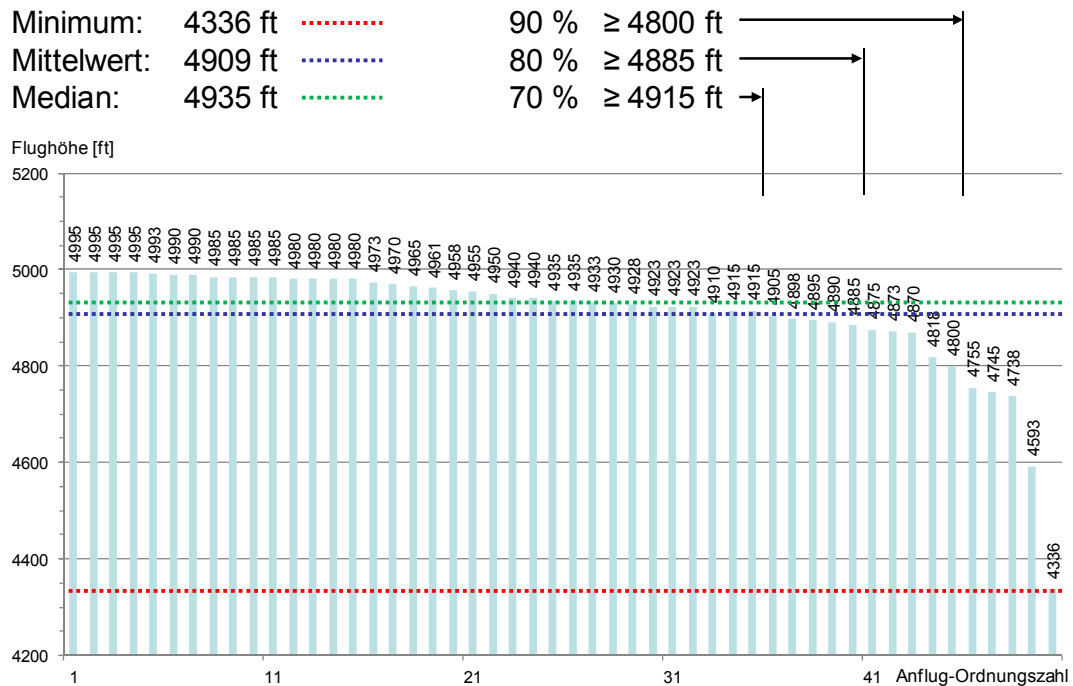
Abbildung 9: Darstellung der Auswertung der Flughöhen beim Durchflug der Grenze zwischen TMA LSZH 2 und TMA LSZH 1 der 47 Anflüge, die innerhalb der TMA LSZH 2 unter 5000 ft QNH sanken.

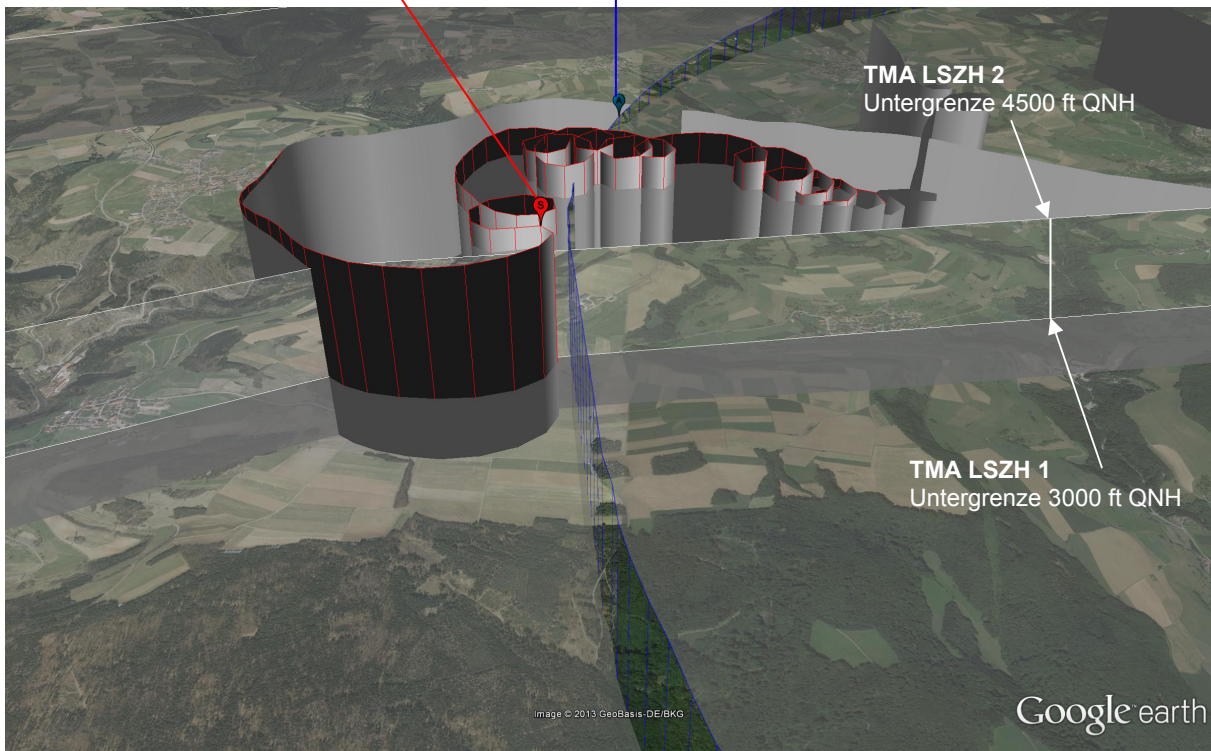
Anlage 4: Gefährliche Annäherung

13:32:32 UTC Segelflugpilot leitet Ausweichmanöver ein

13:32:35 UTC Besatzung A340 leitet Ausweichmanöver ein

- Flugweg des Segelflugzeuges HB-1519
- Flugweg der A340-313 HB-JMN
- Überschreitung der TMA Untergrenze

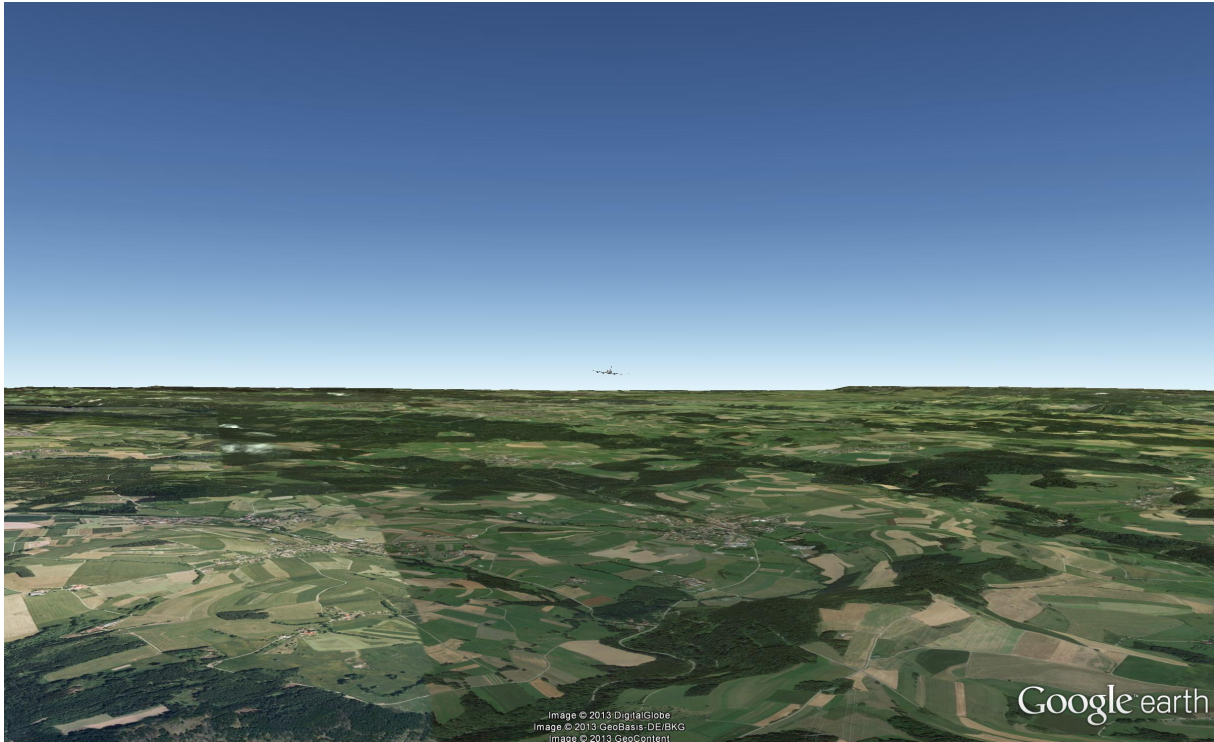
Abbildung 10: Wahrscheinliche Sicht auf die Airbus A340-313 aus der Position des Segelflugzeuges um 13:32:32 UTC

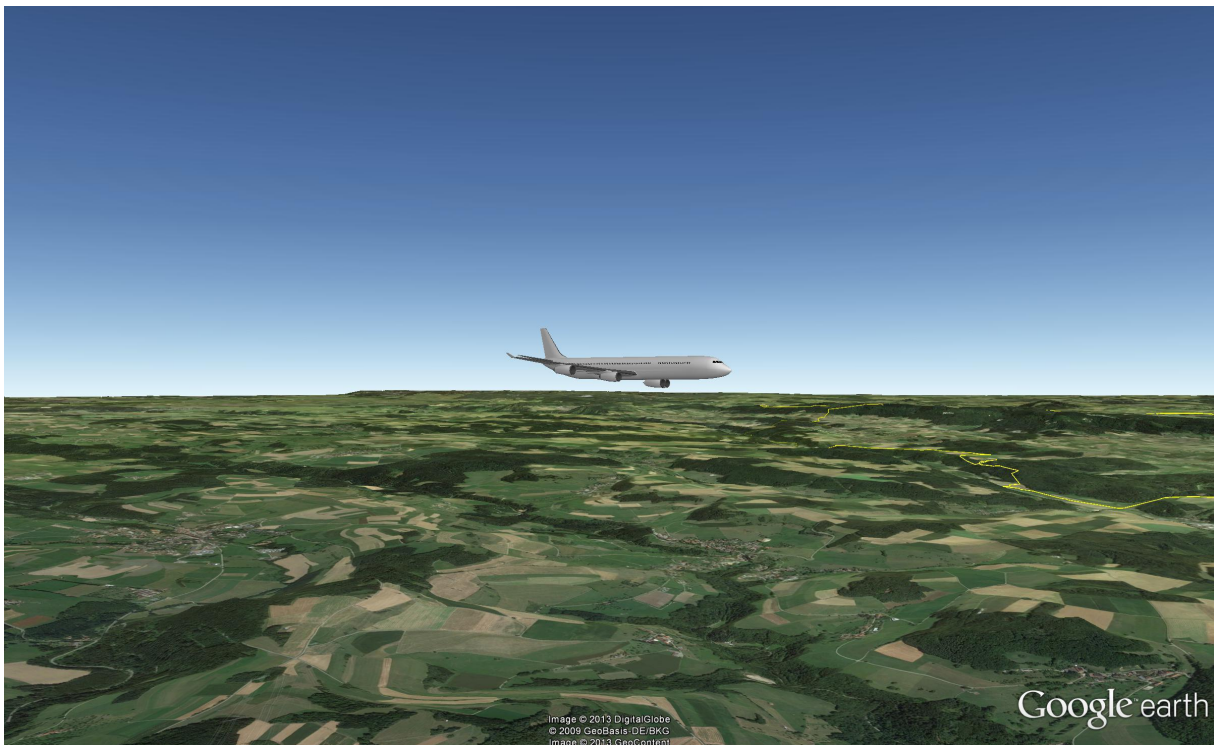
Abbildung 11: Wahrscheinliche Sicht auf die Airbus A340-313 aus der Position des Segelflugzeuges um 13:32:45 UTC

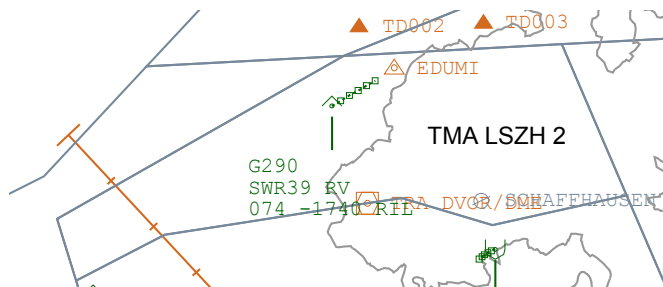
**Radarbild von 13:31:22 UTC**

SWR 39 hat sich um 13:31:21 UTC beim FVL gemeldet und erhält um 13:31:24 UTC die Freigabe, nach 5000 ft abzusinken

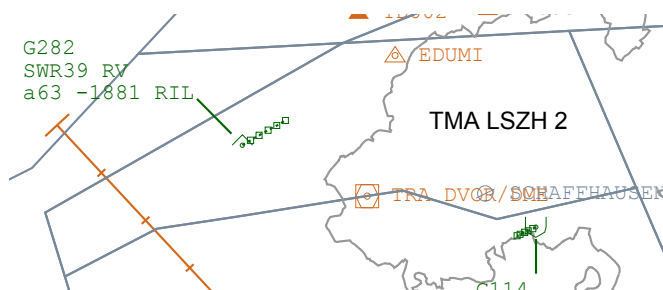
**Radarbild von 13:32:04 UTC**

SWR 39 erhält vom FVL eine Kursanweisung und die Freigabe, nach 4000 ft abzusinken.

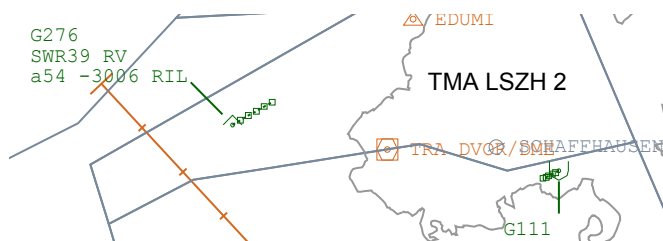
**Radarbild von 13:32:21 UTC**

SWR 39 erhält vom FVL um 13:32:23 UTC die Anweisung, die Geschwindigkeit auf *minimum clean* zu reduzieren.

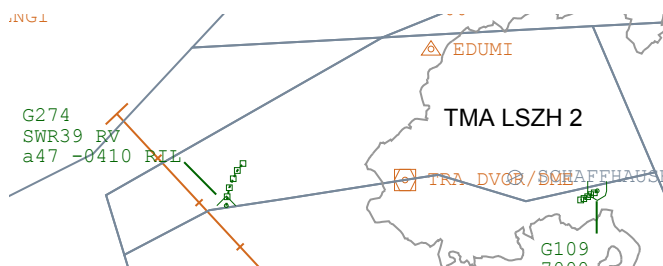
**Radarbild von 13:32:45 UTC**

SWR 39 meldet nach dem eingeleiteten Ausweichmanöver dem FVL die gefährliche Begegnung

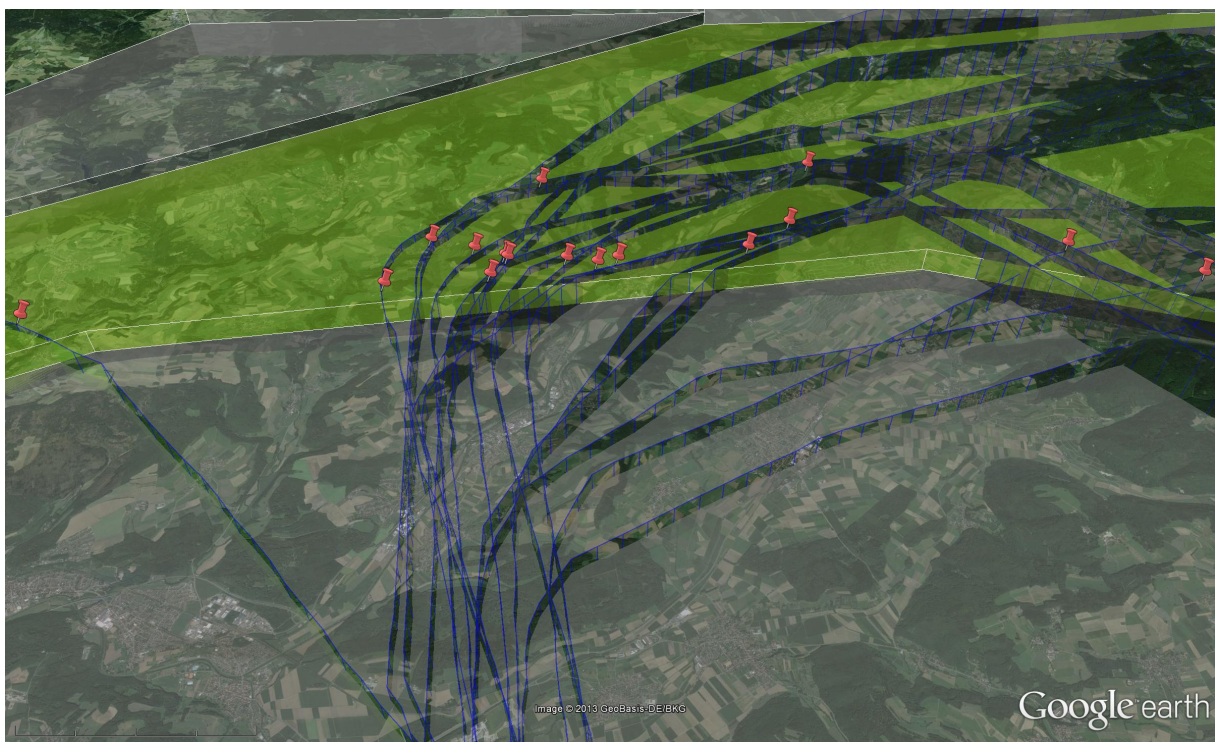
Abbildung 19: 17 Anflüge am 3. Dezember 2012 mit Positionen innerhalb der TMA LSZH 2 beim erstmaligen Unterschreiten der Flughöhe von 5000 ft QNH.
