Schlussbericht Nr. 2250 der Schweizerischen Sicherheitsuntersuchungsstelle SUST

über den Unfall des Flugzeuges
Piper PA-28-161, HB-PNR,

vom 23. Juli 2013

in Feldwiden, nahe des Flugfeldes
Kägiswil (LSPG), Gemeinde Sarnen/OW

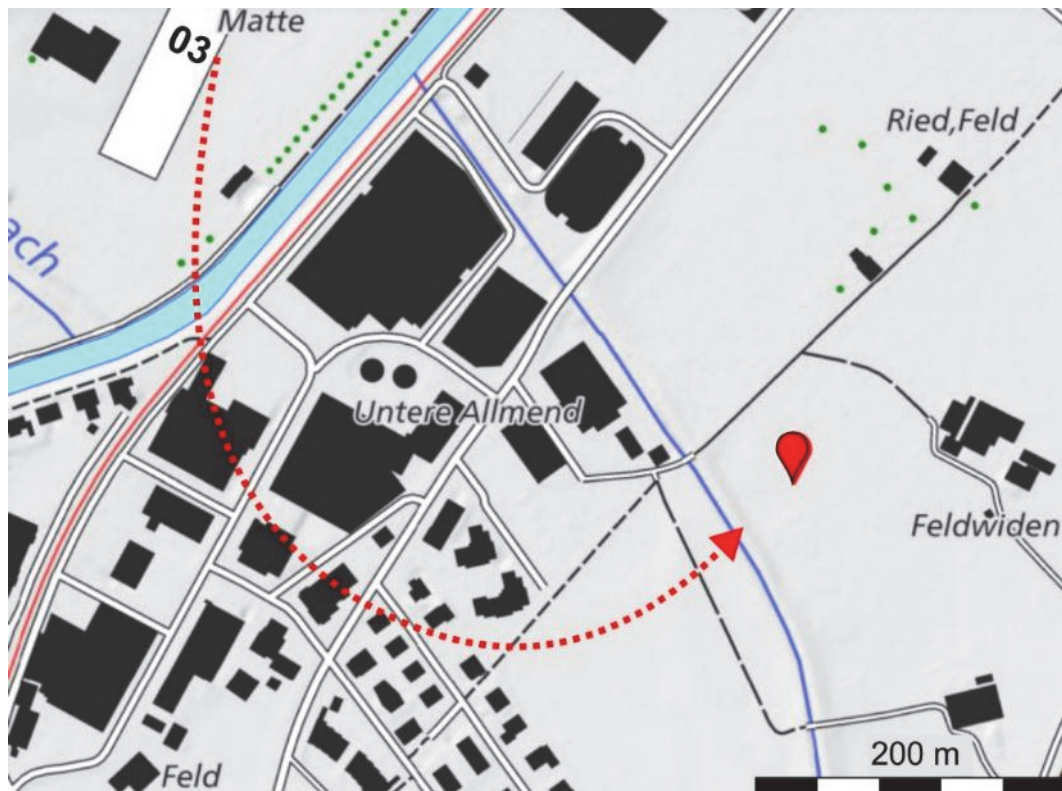
Die HB-PNR drehte in den Endanflug der Piste 21 ein und wurde dabei heftig durchgeschüttelt. Kurz bevor die Maschine auf der Piste 21 aufsetzte, wurde das Flugzeug nach links weggedrückt und driftete über das Gras neben der Piste. Als sich die Maschine wieder über dem linken Pistenrand befand, folgte ein Durchstart, bei dem die HB-PNR zunächst nur wenig an Höhe gewann. Die Personen beim Hangar U8 stellten fest, dass der Motor auf Vollgas drehte. Ihnen war klar, dass die Besatzung wohl durchstarten musste. Mittlerweile wütete das Gewitter über Sarnen mit stark wechselnden Winden und intensivem Regen. Die HB-PNR begann nach dem Durchstartmanöver, knapp 100 m über Grund, nach der Pistenchwelle 03, eine Linkskurve zu fliegen, um erneut in den Gegenanflug der Piste 21 zu gelangen. Als die Linkskurve fast beendet war, betrug die Höhe noch geschätzte 50 m. Das Flugzeug drehte sich weiter um die Längsachse nach links bis zu einer Querlage von 60° bis 80°. Die Maschine verlor rasch an Höhe, streifte einen Baum und prallte auf eine Wiese beim Weiler Feldwiden.

Abbildung 1: Ungefäher Flugweg der HB-PNR nach dem Durchstart (rote gestrichelte Linie) und Endlage des Wracks (rotes Symbol).

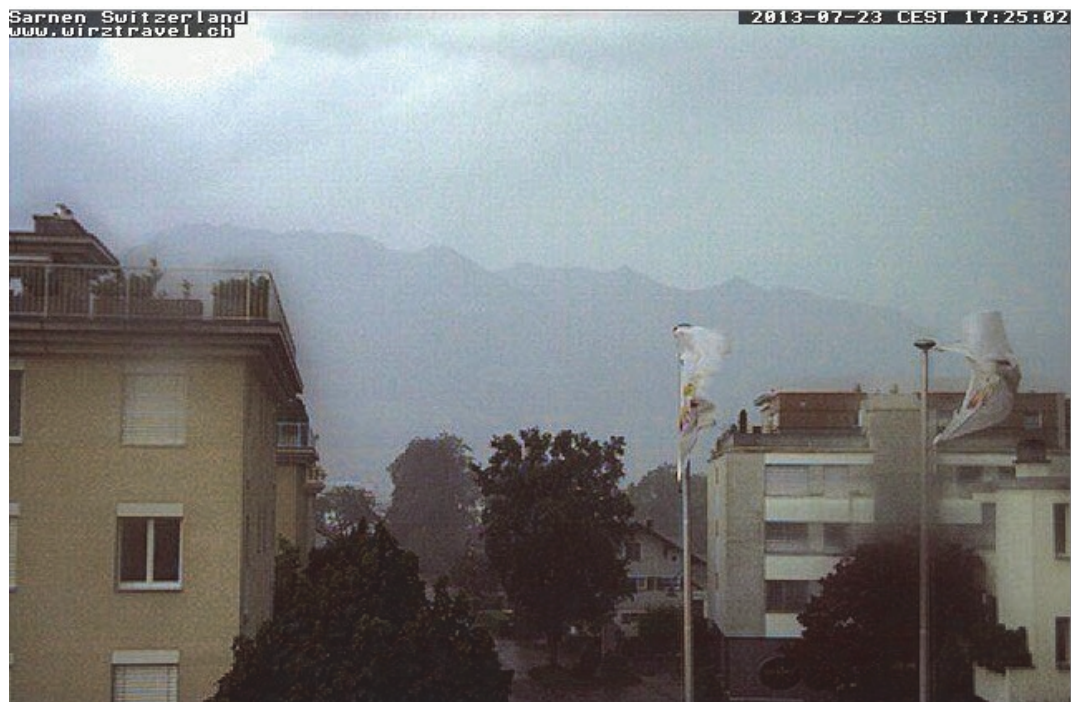
Abbildung 2: Webcambild von Sarnen in Richtung Ost-Südost. Die Fahnen im Vordergrund unterstreichen die vorherrschende Böigkeit zum Zeitpunkt des Unfalls.

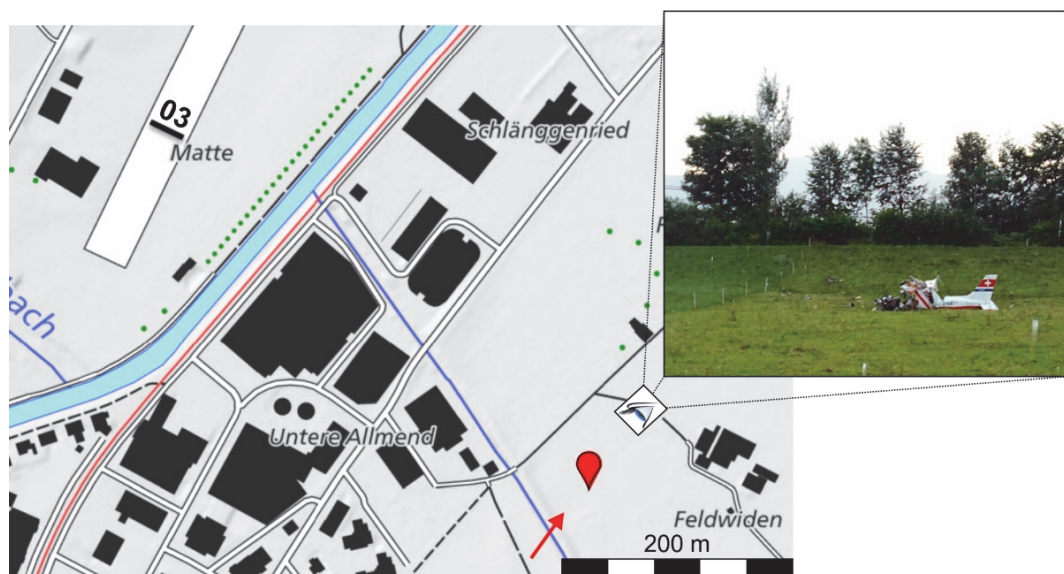
Die Unfallstelle lag knapp 500 m südöstlich der versetzten Pistenschwelle 03 des Flugfeldes Kägiswil auf einer Weide. Südwestlich der Unfallstelle verläuft ein kleiner Bach, entlang dessen sich diverse Büsche und vereinzelt Bäume von 8 m bis 10 m Höhe befanden. Ein Ast eines solchen Baumes wurde durch die abstürzende HB-PNR auf einer Höhe von ca. 6 m bis 7 m über Grund durchtrennt.

Abbildung 3: Wrackendlage (rotes Symbol) und Flugrichtung (roter Pfeil). Bild rechts: Blick von der eingezeichneten Position zur Unfallstelle.

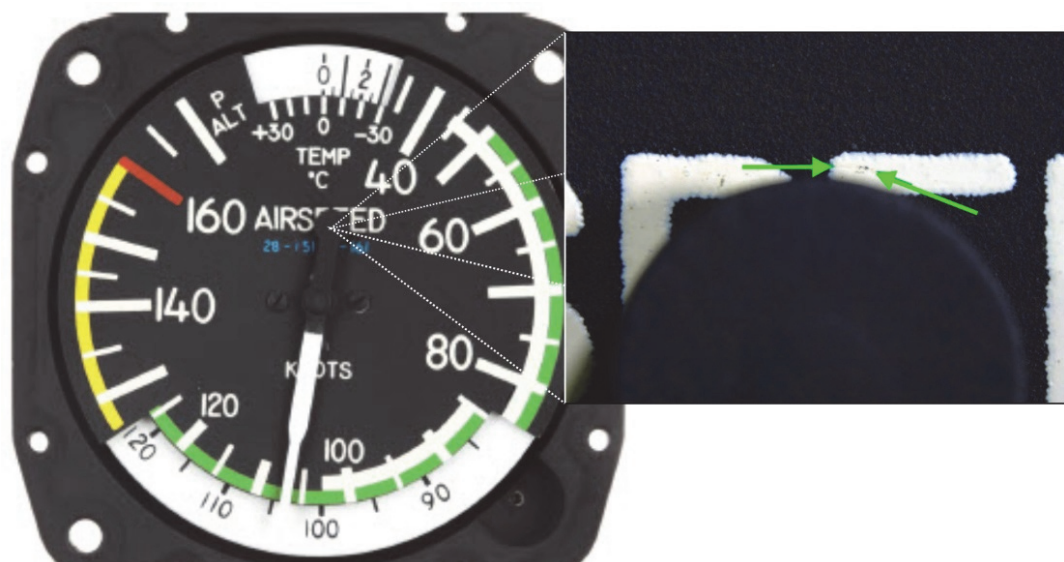
Im Moment, als der Zeiger durch das Unfallgeschehen Kontakt mit dem Zifferblatt hatte, schürfte die Unterseite des Zeigergegengewichts im linken oberen Bereich des obersten Horizontalschenkels des ersten Buchstabens E des Wortes AIRSPEED. Diese Spur lässt den Schluss zu, dass der Zeiger beim Aufprall einen Wert von 107 kt anzeigte.

Abbildung 4: Geschwindigkeitsanzeige mit Detail. Grüne Pfeile zeigen auf die Spur.

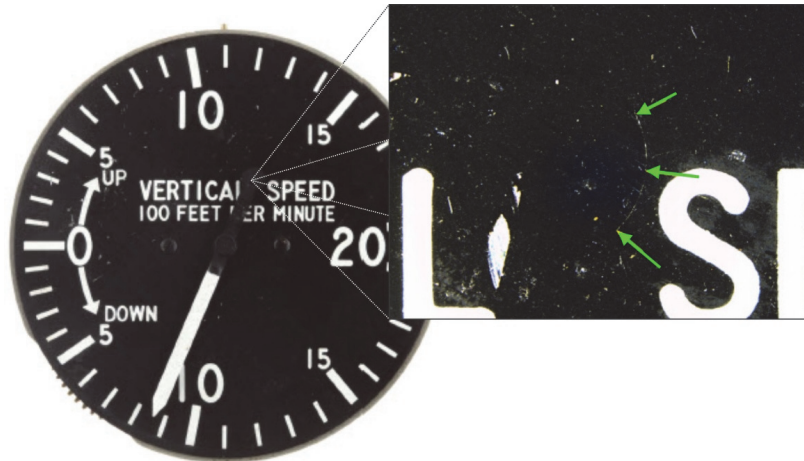
Im Moment, als der Zeiger durch das Unfallgeschehen Kontakt mit dem Zifferblatt hatte, erzeugte das Zeigergegengewicht rechts neben dem Buchstaben L des Wortes VERTICAL resp. links neben dem Buchstaben S des Wortes SPEED auf dem Zifferblatt eine Abklatschspur in Form eines bogenförmigen Segments.

Diese Spur lässt den Schluss zu, dass der Zeiger beim Aufprall eine Sinkrate zwischen 800 ft/min und 900 ft/min anzeigte.

Abbildung 5: Variometer mit Detail. Grüne Pfeile zeigen auf die Abklatschspur.

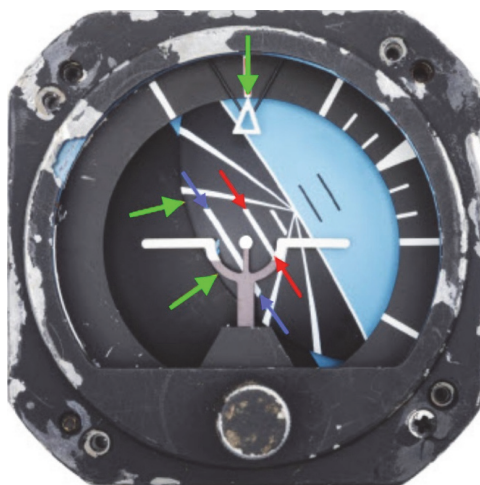
An verschiedenen Teilen des künstlichen Horizontes konnten Kontakt- oder Kerbspuren festgestellt werden. Führt man alle gefundenen Spuren zusammen, zeigte das Instrument bei der ersten massgeblichen Schlageinwirkung eine Querlage nach links von ca. 60°. Bezüglich des Lagewinkels hinsichtlich der Querachse befand sich die Kerbspur zwischen der zweiten und dritten Referenzlinie unter dem Horizont, was einem Winkel von etwa 25° *attitude nose down* (AND) entspricht.

Abbildung 6: Künstlicher Horizont. Grüne Pfeile zeigen auf die Spuren, rote Pfeile auf die Linie 20° AND, blaue Pfeile auf die Linie 30° AND.

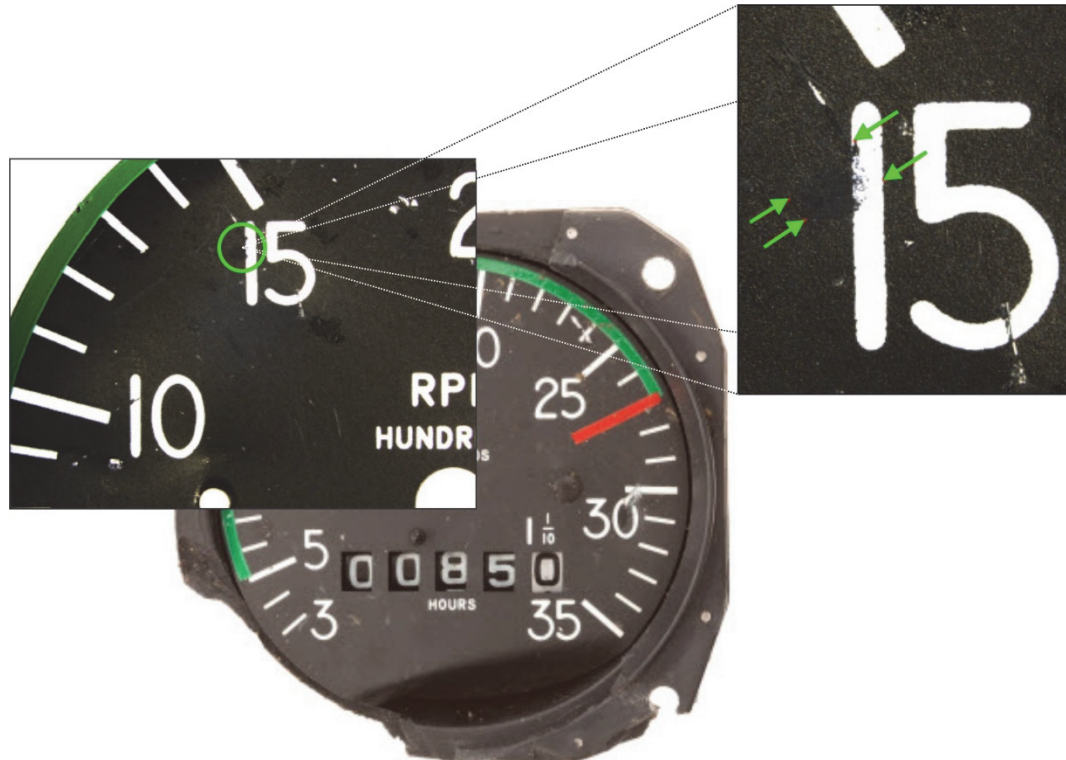
Bei der Untersuchung des Zifferblattes konnten oben links neben der Ziffer 1 der Zahl 15, entsprechend einer Anzeige von 1500 RPM, geringfügige Präge- oder Wischspuren festgestellt werden. Diese Spuren verlaufen in Richtung des Zeigerdrehpunktes. Aufgrund des Verlaufs und der Erscheinungsform könnten diese beim Unfall durch den Zeiger gesetzt worden sein.

Dies führt zur Annahme, dass der Zeiger des Instruments beim Unfallgeschehen eine Drehzahl von 1430 RPM angezeigt haben könnte.

Abbildung 7: Drehzahlmesser mit Details. Grüner Kreis bzw. grüne Pfeile zeigen auf die Spur.

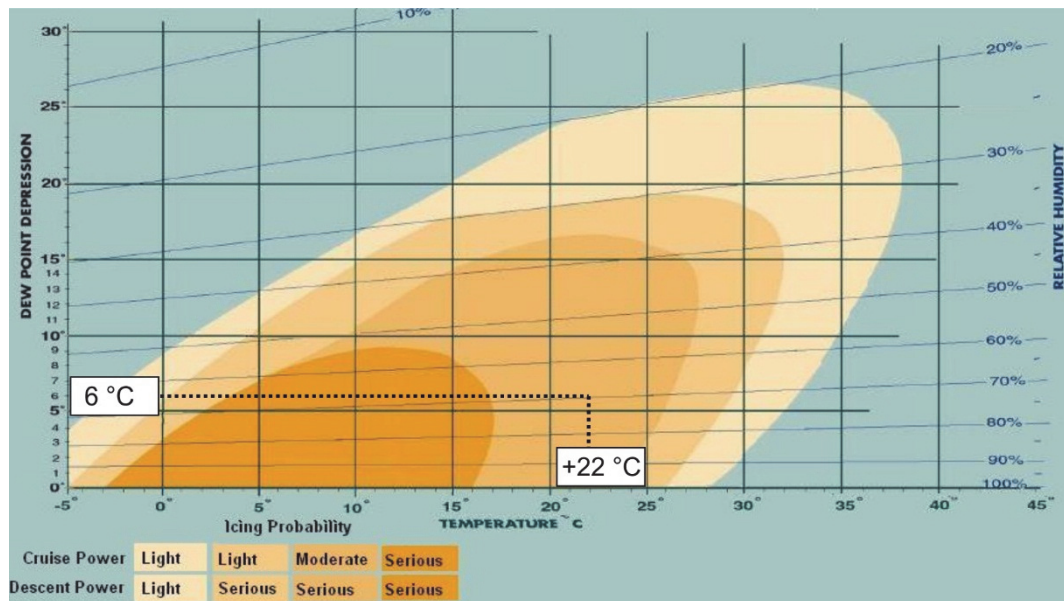
Die Temperatur- und Feuchteverhältnisse zum Zeitpunkt des Durchstarts lagen in einem Bereich, in dem die Gefahr einer Vergaservereisung bei Drehzahlen im Reiseflug mässig und im Sinkflug beträchtlich war.

Abbildung 8: Diagramm zur Bestimmung der Gefahr für auftretende Vergaservereisung. Quelle: www.atsb.gov.au.

Da die Beobachter am Boden die Motorendrehzahl der HB-PNR während des Durchstarts als normal wahrnahmen, ist wenig wahrscheinlich, dass die in Kapitel 1.7.6 festgestellte niedrige Drehzahl zum Unfallzeitpunkt die Folge einer spontanen Vergaservereisung war.

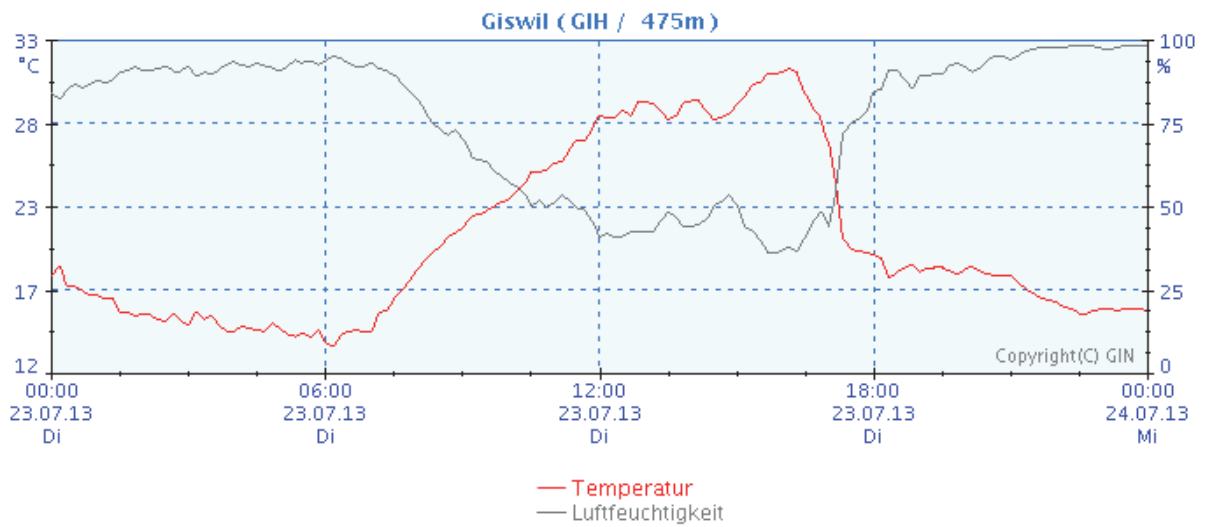
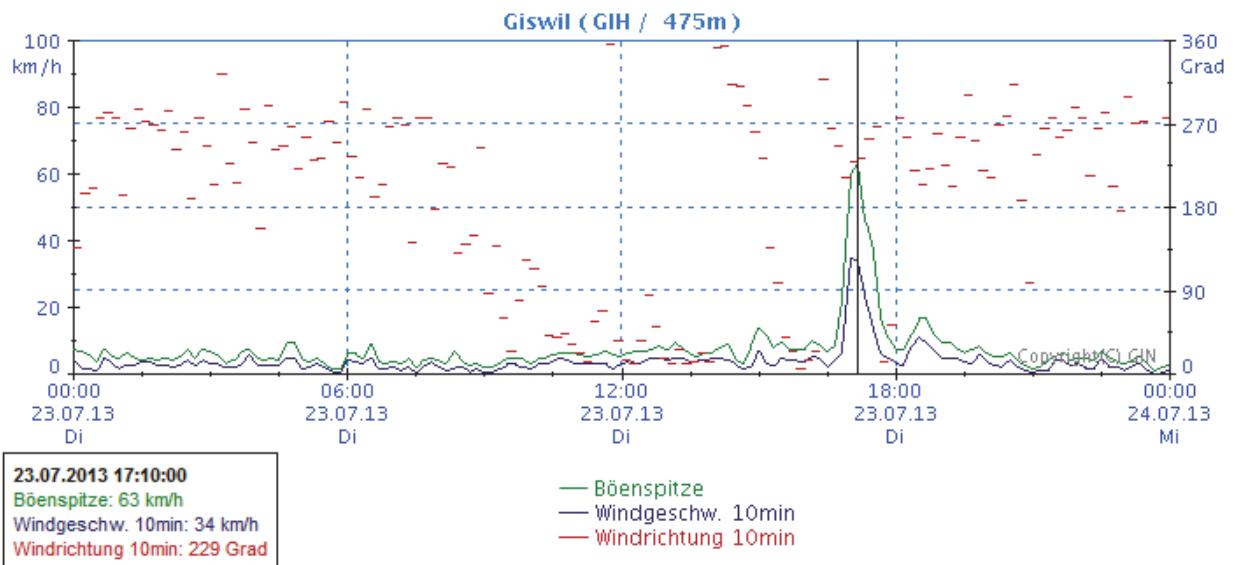
Anlage 4: MeteoSchweiz-Messtation Giswil

Die Aufzeichnungen von Wind, Temperatur und Feuchte an der Messstation Giswil (vgl. Anlage 4) zeigen den Durchgang einer Böenfront kurz nach 17 Uhr. Diese lässt sich in Zusammenhang bringen mit dem intensiven Niederschlag im Gebiet von Wilerhorn-Höch Gumme und Giswilerstock. Der Starkniederschlag entlud sich hier zwischen 16:25 und 16:40 Uhr sowie zwischen 16:50 und 17:00 Uhr. Der Durchmesser des Starkniederschlag-Kerngebiets und die Wirkdauer deuten eine mögliche *wet-microburst*-Aktivität an. In Giswil wurden zwischen 17:00 und 17:10 Uhr maximale Windspitzen von 34 kt (63 km/h) gemessen (vgl. Anlage 4). Diese Böen gehörten zweifelsfrei zu einer lokalen Böenfront. Diese setzte sich

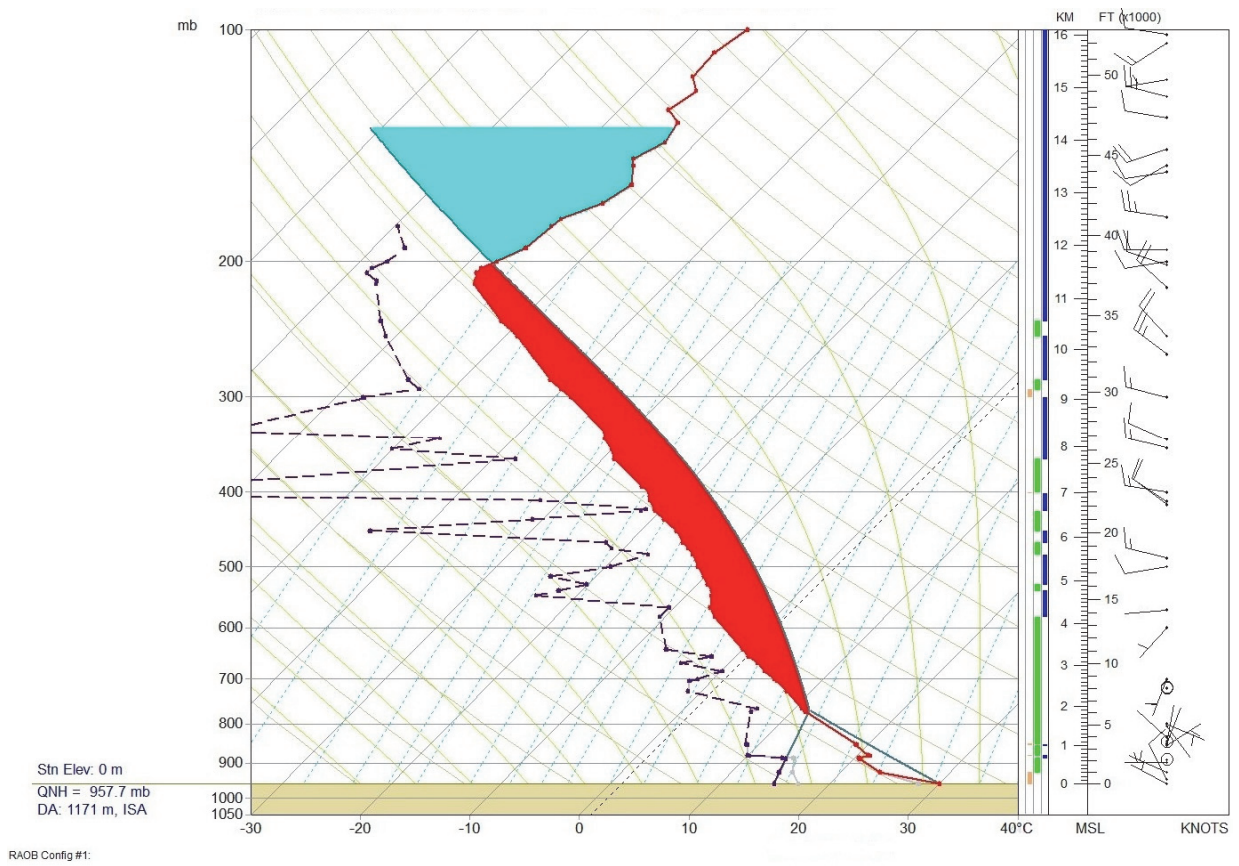
Anlage 6: Mittagsaufstieg der Radiosonde in Payerne vom 23. Juli 2013

Anhand des Mittagsaufstiegs der Radiosonde über Payerne lässt sich die Bereitschaft der Atmosphäre für konvektive Ereignisse abschätzen (vgl. Anlage 6). Kennzahlen geben Hinweise über die Grössenordnung der zu erwartenden Böen. Am 23. Juli 2013 lag die Spanne zwischen 35 kt und 50 kt, was sich mit den Beobachtungen deckt. In komplexer Topografie bilden Kennzahlen die Beschleunigung der ausfliessenden Kaltluft unzureichend ab. Sie dienen deshalb lediglich zur Abschätzung der Plausibilität.

Die hochreichend instabil geschichtete Atmosphäre und der Gehalt an ausfällbarem Wasser erhöhten das Potenzial für *wet microburst*⁶ mit entsprechender Böigkeit (vgl. Anlagen 4 und 5). Die Windmessungen geben den horizontalen Anteil des Windvektors wieder. In der Umgebung von Gewittern spielen auch Abwinde, ausgelöst durch Starkniederschläge, lokal verbunden mit Hagel, eine Rolle.
