# **Schlussbericht Nr. 2318 der Schweizerischen Sicherheitsuntersuchungsstelle SUST**

über den Unfall des Flugzeuges  
Robin DR 400/180 R, HB-EQN,

vom 26. August 2016

rund 1 km nordöstlich des Flugfeldes  
Schaffhausen (LSPF),  
Gemeinde Löhningen/SH

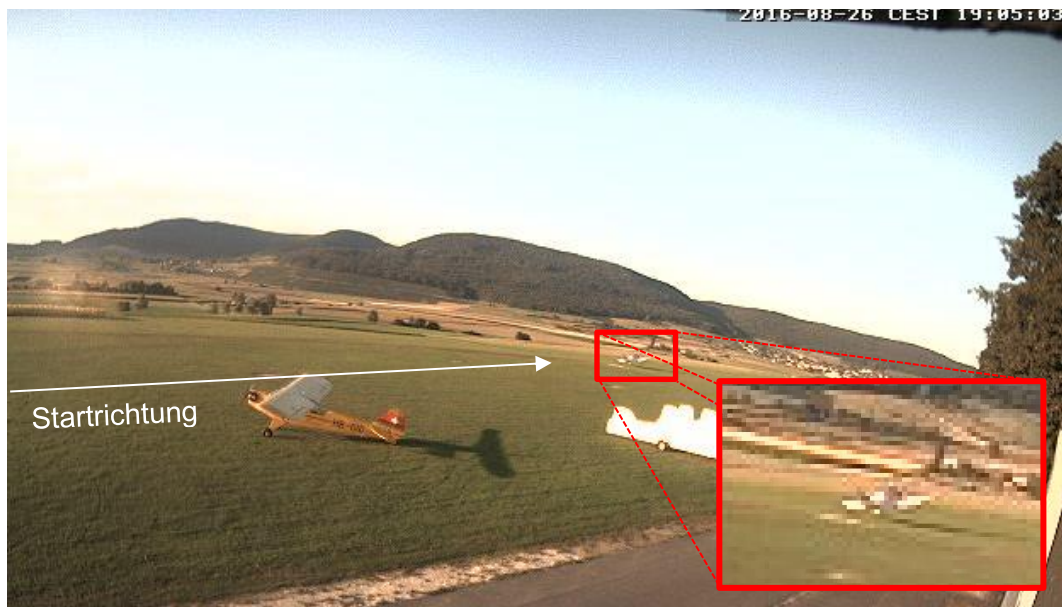
Die Beschleunigung der HB-EQN auf der Graspiste verlief laut Aussage des Piloten und der Passagiere normal und das Flugzeug hob nach einer Startrollstrecke von rund 375 m ab. Unmittelbar nach dem Abheben begann das Flugzeug nach links zu rollen und gewann kaum an Höhe. Gleichzeitig wurde von aussen ein ungewöhnlich hoher Anstellwinkel beobachtet. Die Rollbewegung sowie der hohe Anstellwinkel wurden sowohl von Augenzeugen als auch von den Passagieren wahrgenommen (vgl. Abbildung 1).

**Abbildung 1:** Die Webcam-Aufnahme auf dem Flugfeld Schaffhausen (LSPF) von 19:05:03 Uhr zeigt die HB-EQN nach einer Rollstrecke von rund 375 m kurz nach dem Abheben auf der Graspiste 07 (roter Rahmen).

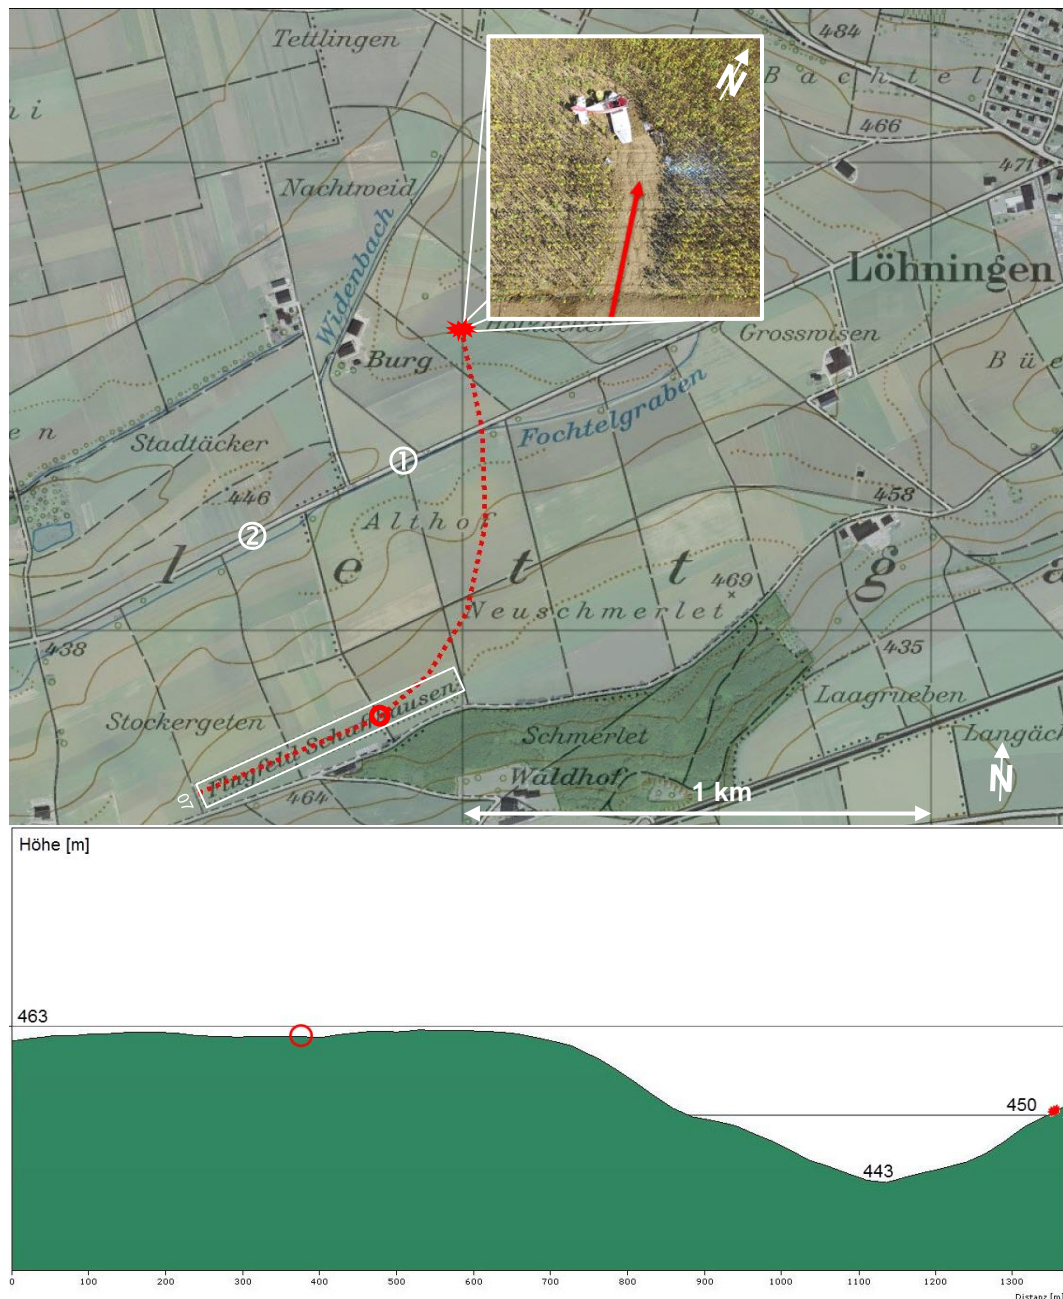
Es wurde beobachtet, dass das Flugzeug nach dem Abheben kaum an Höhe gewann und mit geringer Geschwindigkeit sowie hohem Anstellwinkel in einer Drift nach links über abfallendes Gelände flog (vgl. Abbildung 2).

**Abbildung 2:** Ungefähre Flugverlauf (rot gestrichelt) von knapp 1400 m Länge und Profilverlauf des Fluges über Grund mit dem Abhebepunkt (roter Kreis) bis zur Unfallstelle rund 1 km nordöstlich des Flugfeldes Schaffhausen (LSPF) sowie die ungefähre Position der Augenzeugen ① und ② unterwegs nach Löhningen, Karte reproduziert mit Bewilligung des Bundesamtes für Landestopografie Swisstopo (JA150149).

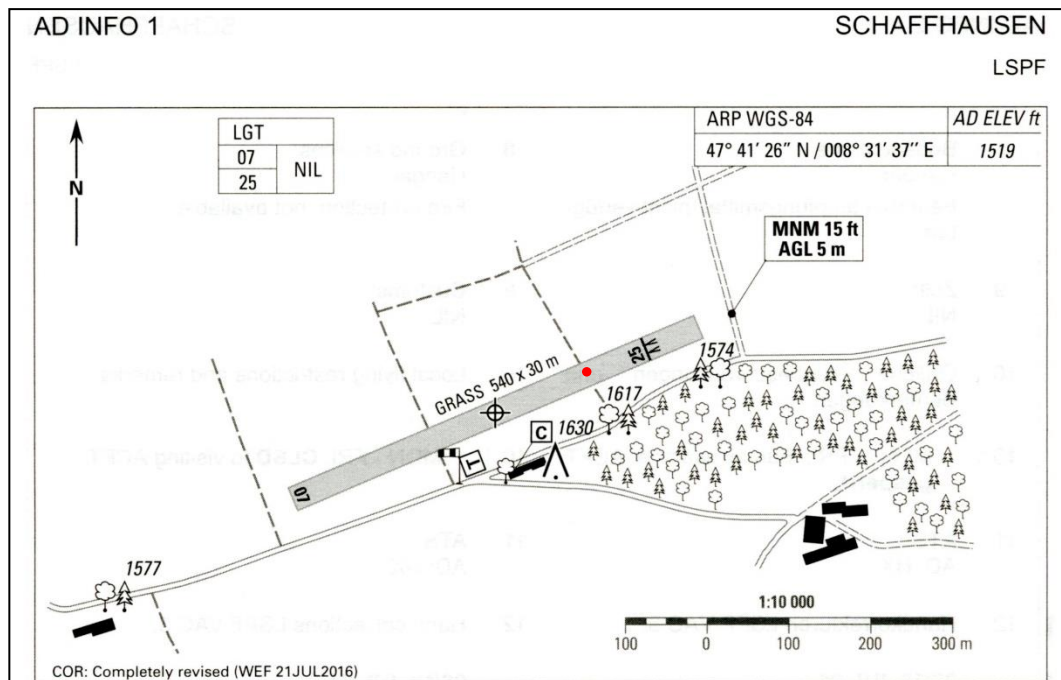
Nordnordöstlich des Hangars quert ein Feldweg die Graspiste. Eine Aufnahme der Webcam auf dem Flugfeld Schaffhausen zeigt, dass die HB-EQN um 19:05 Uhr auf ungefähr dieser Höhe bereits vom Boden abgehoben ist (vgl. roter Punkt in Abbildung 3).

**Abbildung 3:** Informationskarte des Flugfeldes Schaffhausen (LSPF) mit dem Abhebe-  
punkt der HB-EQN (roter Punkt) nach einer Startrollstrecke von rund 375 m; Basiskarte  
reproduziert mit Bewilligung des Bundesamtes für Landestopografie Swisstopo  
(JA150149).

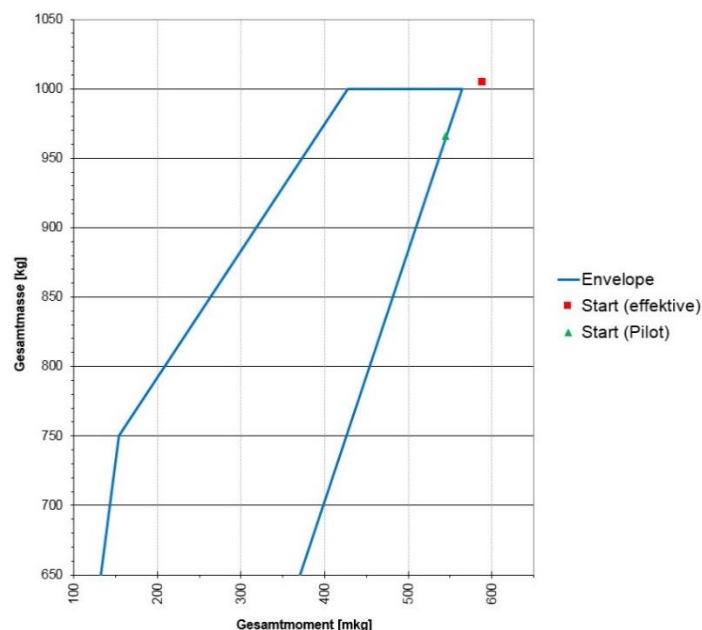
Gemäss den Massenangaben der betroffenen Passagiere befand sich die Abflugmasse bei rund 1005 kg, also 5 kg über der höchstzulässigen Abflugmasse (*Maximum Take-Off Mass – MTOM*). Das Gesamtmoment lag bei 589 mkg. Der hintere Grenzwert der Schwerpunktlage beträgt bei einer Masse von 1005 kg rund 567 mkg (vgl. Abbildung 5).

**Abbildung 5:** Effektive Masse und Schwerpunkt der HB-EQN vor dem Start (■) sowie gemäss der Berechnung durch den Piloten (▲) anhand der Passagierangaben

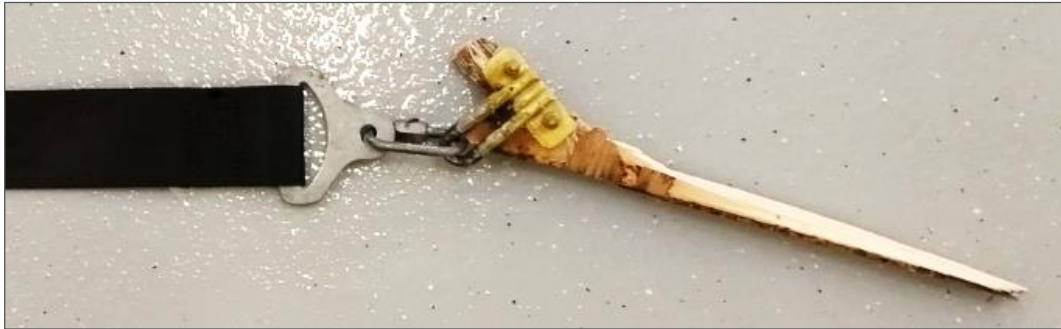
Der Beckengurt des hinteren linken Passagiers hielt der Beanspruchung stand. Beim rechten Passagier wurde während des Unfallhergangs das Befestigungssegment des rechten Teils der Beckengurte aus der Flugzeugstruktur herausgerissen (vgl. Abbildung 6).

**Abbildung 6:** Aus der Flugzeugstruktur herausgerissenes Holzsegment mit dem hinteren rechten Beckengurt und intakter Schraubverbindung

- Beim hinteren rechten Passagier wurde während des Unfallhergangs das Befestigungssegment des rechten Teils der Beckengurte aus der Flugzeugstruktur herausgerissen.
