R A P P O R T D ' E N Q U E T E

concernant l'accident survenu
le 23 mars 1980 à Saint Gingolph, France
à l'avion Piper PA-28 HB-PBI

établi par
MINISTERE DES TRANSPORTS
INSPECTION GENERALE DE L'AVIATION CIVILE
ET DE LA METEOROLOGIE
Bureau Enquêtes-Accidents
Paris/France

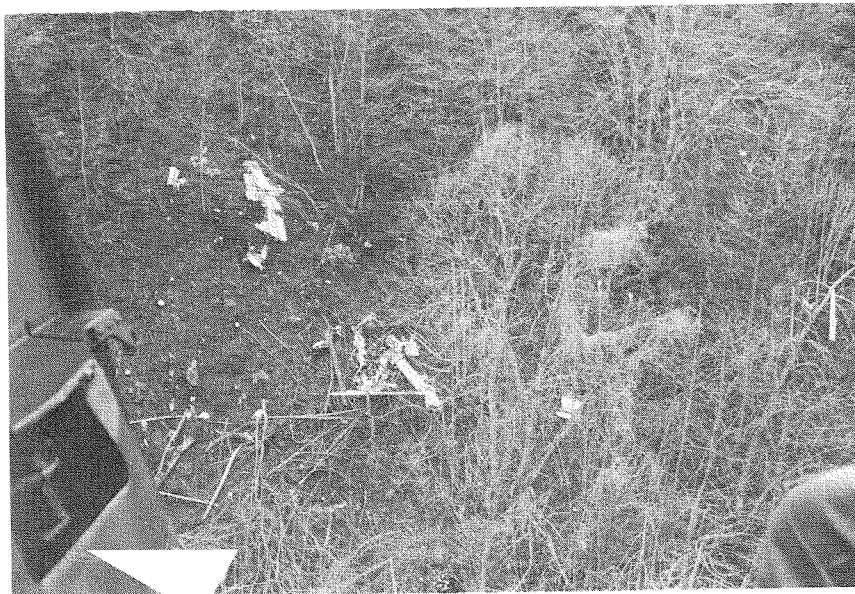
Une vingtaine de mètres avant le choc principal, l'aileron droit est resté accroché sur un arbre coupé (voir photo), tandis que le volet droit, également arraché de l'aile retombait en contre bas.

Aile retournée et
train gauche

Point d'impact du moteur

Epave principale

aileron
droit

volet
droit

PHOTO n° 1 : Vue d'ensemble de l'épave (prise d'hélicoptère)

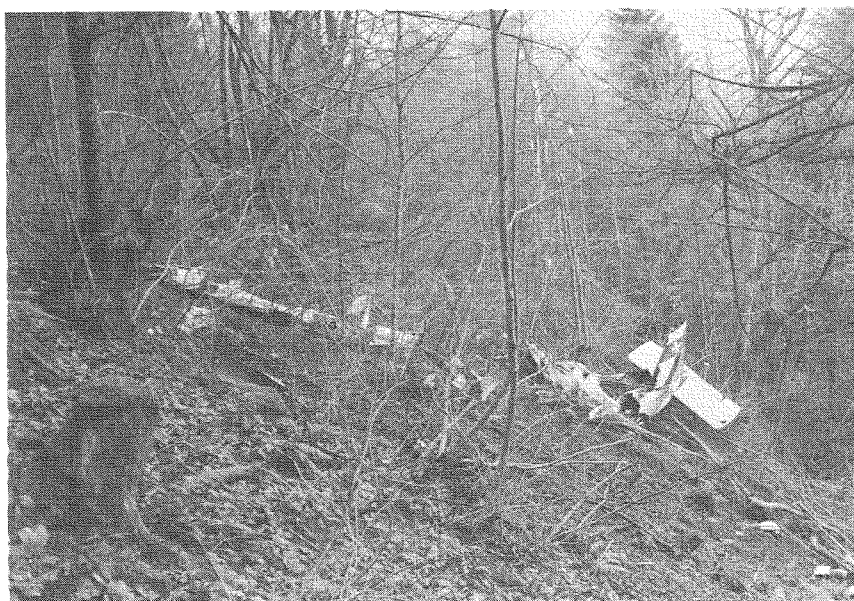
Les différents arbres étêtés montrent que l'avion est arrivé en palier, ailes horizontales. (Voir photos) suivant un cap d'environ 160°/170°

L'appareil a percuté la montagne (pente assez forte de l'ordre de 40°) du nez et de l'aile droite. L'aile gauche s'est détachée avec le train principal et a continué par inertie sa course vers le haut, tandis que l'ensemble du fuselage et de l'aile droite retombait de quelques mètres et prenait feu.

aileron droit accroché à l'arbre

PHOTO n° 2 : Ensemble de l'épave

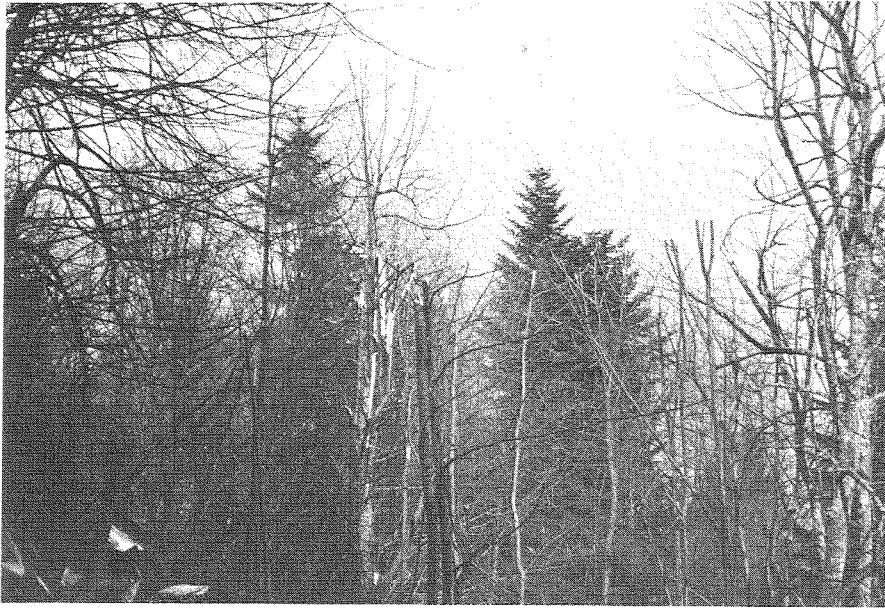
aileron droit accroché dans l'arbre

PHOTO n° 3 : Arbres étêtés (vue prise face à la trajectoire d'arrivée, comme la photo n° 2, indiquant que les ailes étaient horizontales)

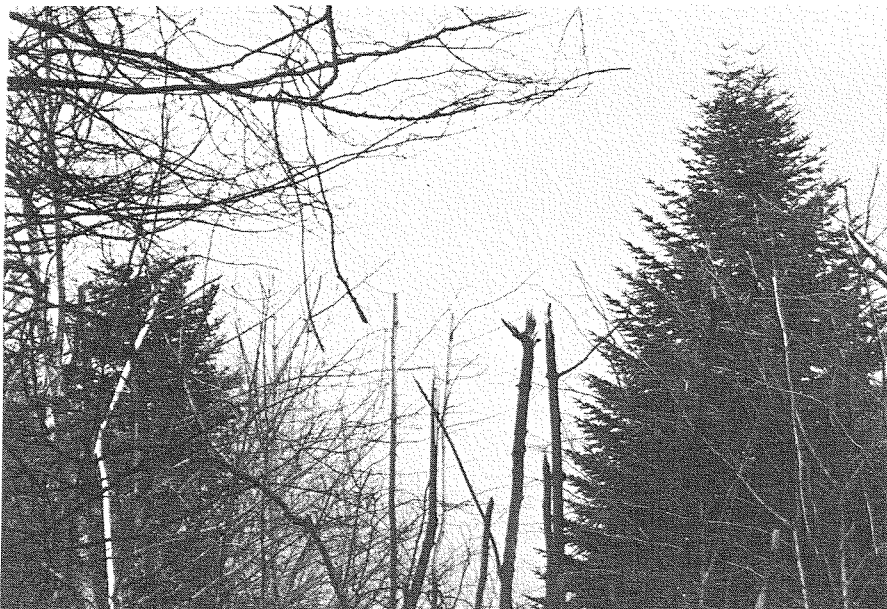
aileron droit

PHOTO n° 4 : Arbres étêtés : (vue prise perpendiculairement à la trajectoire d'arrivée, indique que l'avion était en vol horizontal).
