Schlussbericht der Eidgenössischen Flugunfall-Untersuchungskommission

des Flugzeuges Piper PA-28-180 HB-OVY

vom 24. September 1980
im Eichholz Belp/BE

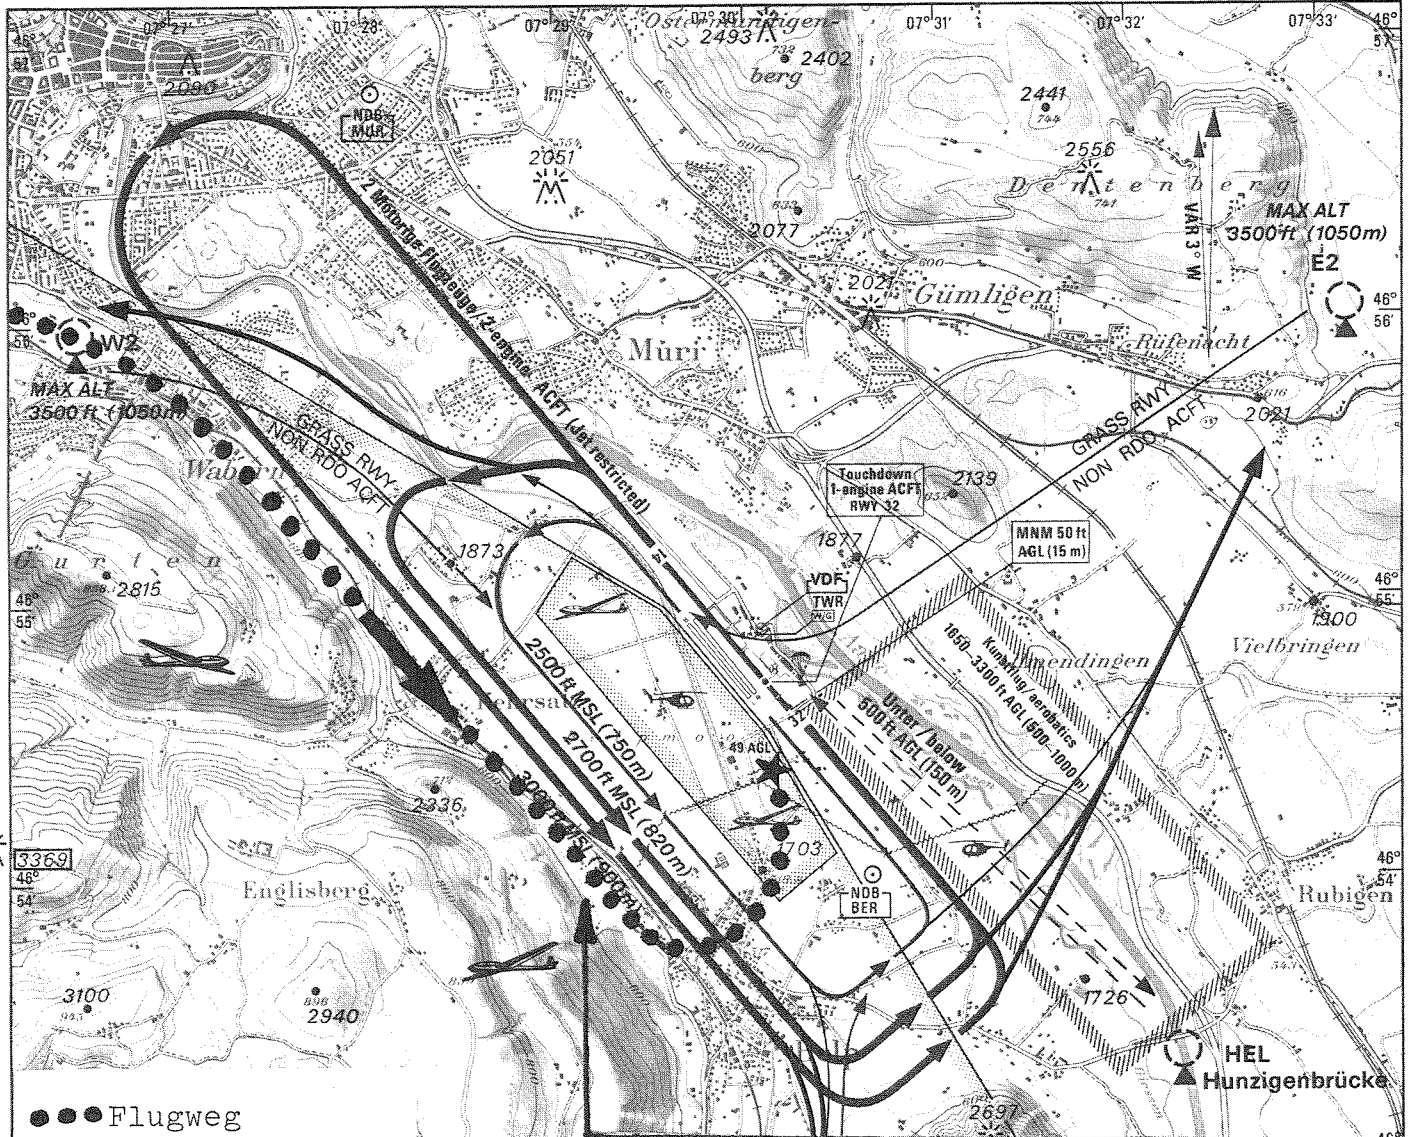
- Flugweg
- ★ Unfallstelle

→ H-VY short of fuel make a short approach on grass
→ OK Cessna is now on touch-down you are Nr. 1 for grass or Concrete Runway
