Rapport final de la Commission fédérale d'enquête sur les accidents d'aéronefs

concernant l'accident

de l'avion Jodel D. 120 HB-SVZ

survenu le 12 juin 1980
près de Chardonne/VD

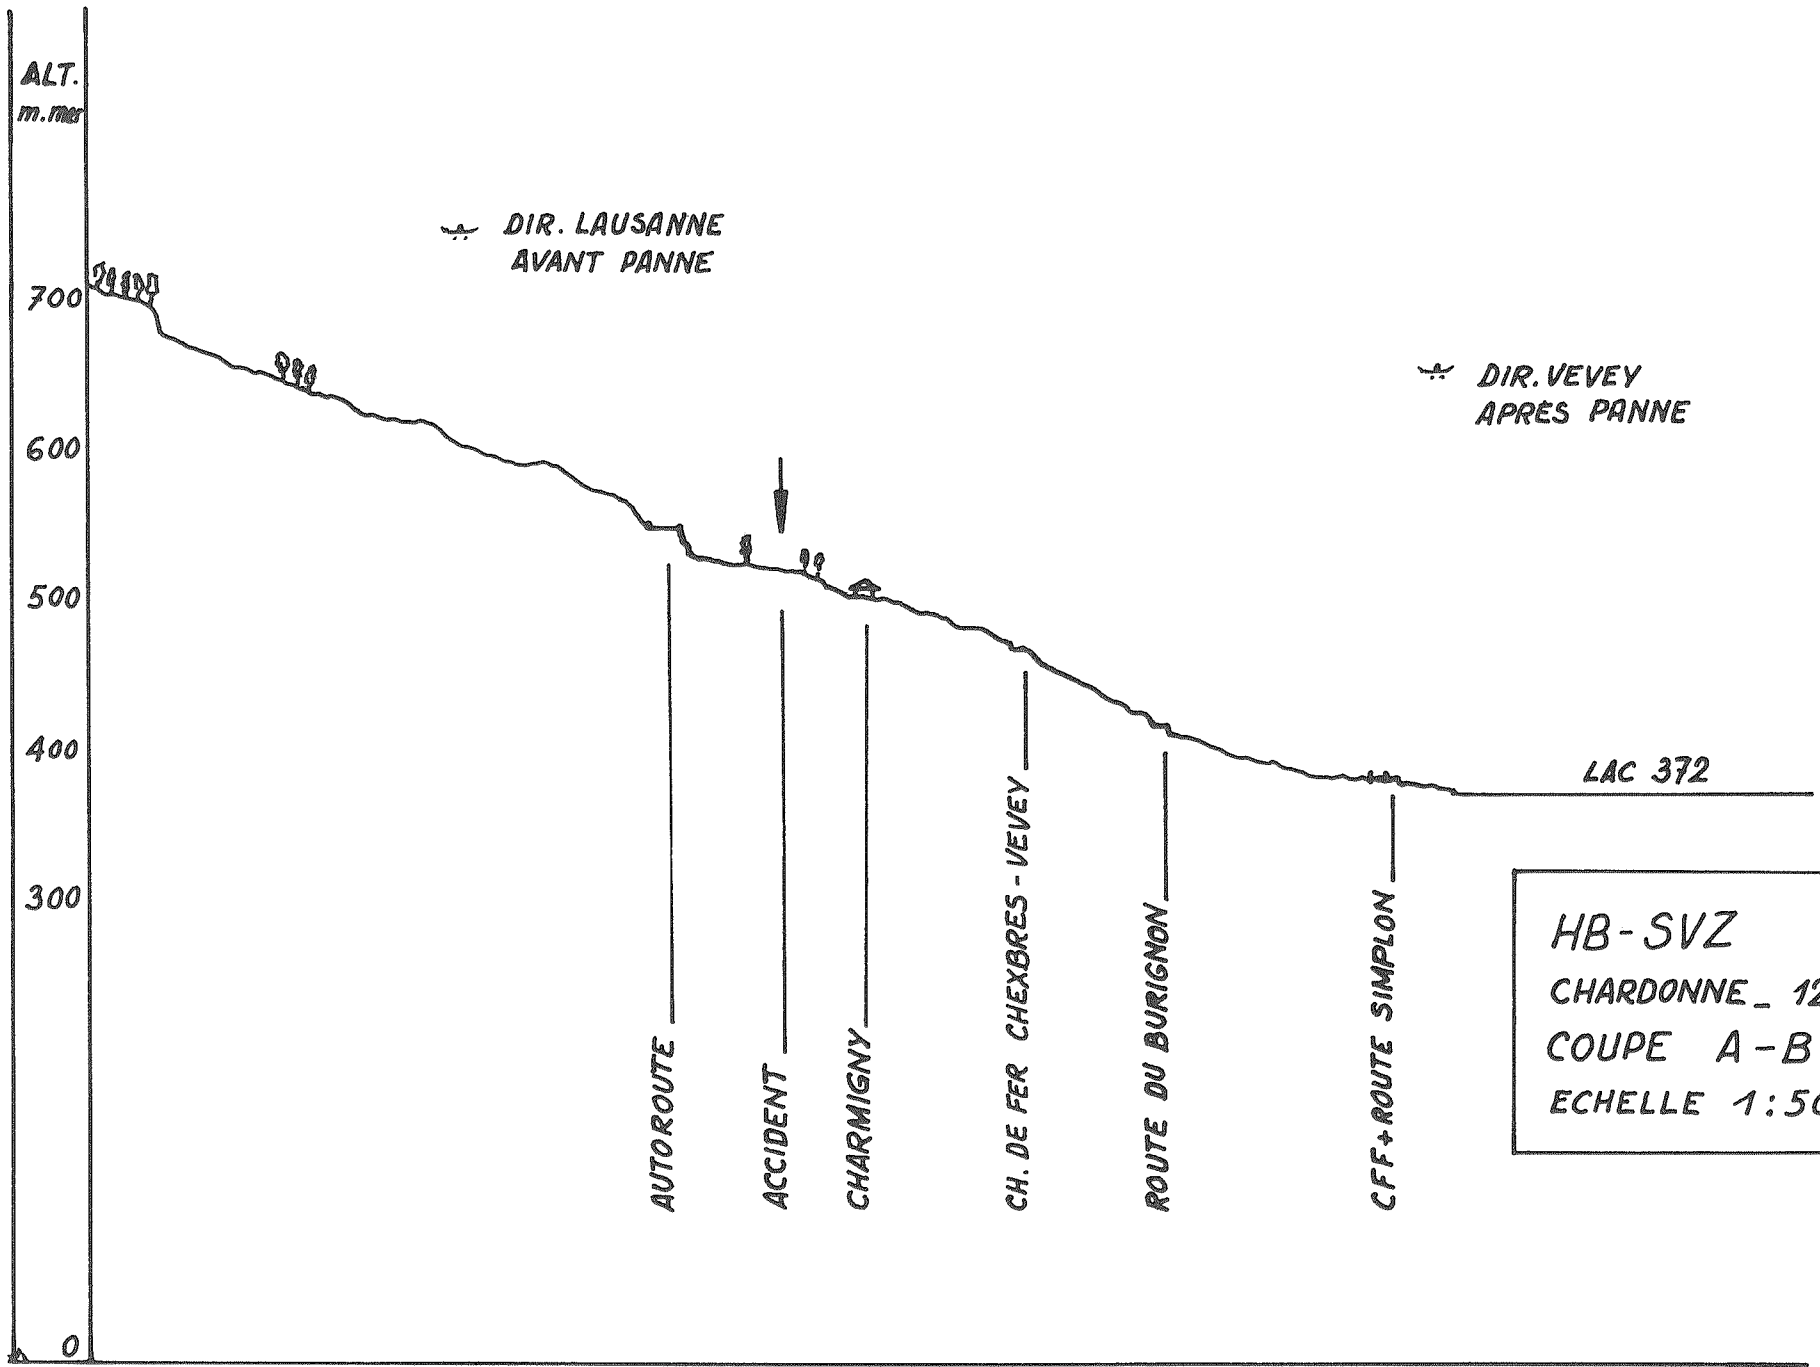
HB-SVZ
 CHARDONNE_ 12.6.80
 COUPE A-B
 ECHELLE 1:5000

Vers 1740 h, l'avion arrive au-dessus de Chardonne, en provenance de Châtel-Saint-Denis et du Mont Pélerin, à une altitude d'environ 3'500 pieds (annexes). Volant parallèlement à la pente, entre les crêtes et l'autoroute, il descend vers 3'000 pieds, puis fait un large virage à gauche qui l'amène au-dessus de la rive du lac, en direction de Vevey. En fin de virage, le moteur a des ratés. Le pilote enclenche alors la pompe électrique, sur quoi le moteur tourne de nouveau, mais s'arrête définitivement quelques secondes plus tard.

enfin à choisir une vigne peu inclinée, qu'il aborde en venant de l'est, après un deuxième virage à gauche, en passant au-dessus d'une rangée de peupliers. Volant à la vitesse minimale, l'avion touche le sol avec l'extrémité de l'aile droite et pivote d'un demi-tour à droite. Freiné par les échelas et les fils de fer d'une culture haute, il s'arrête sur 13 mètres, l'avant dirigé vers Chardonne.
