# Schlussbericht der Eidgenössischen Flugunfall-Untersuchungskommission

des Flugzeuges Piper PA-28-R "Arrow" D-ECMH

vom 17. Mai 1980  
im Val d'Agnel/GR

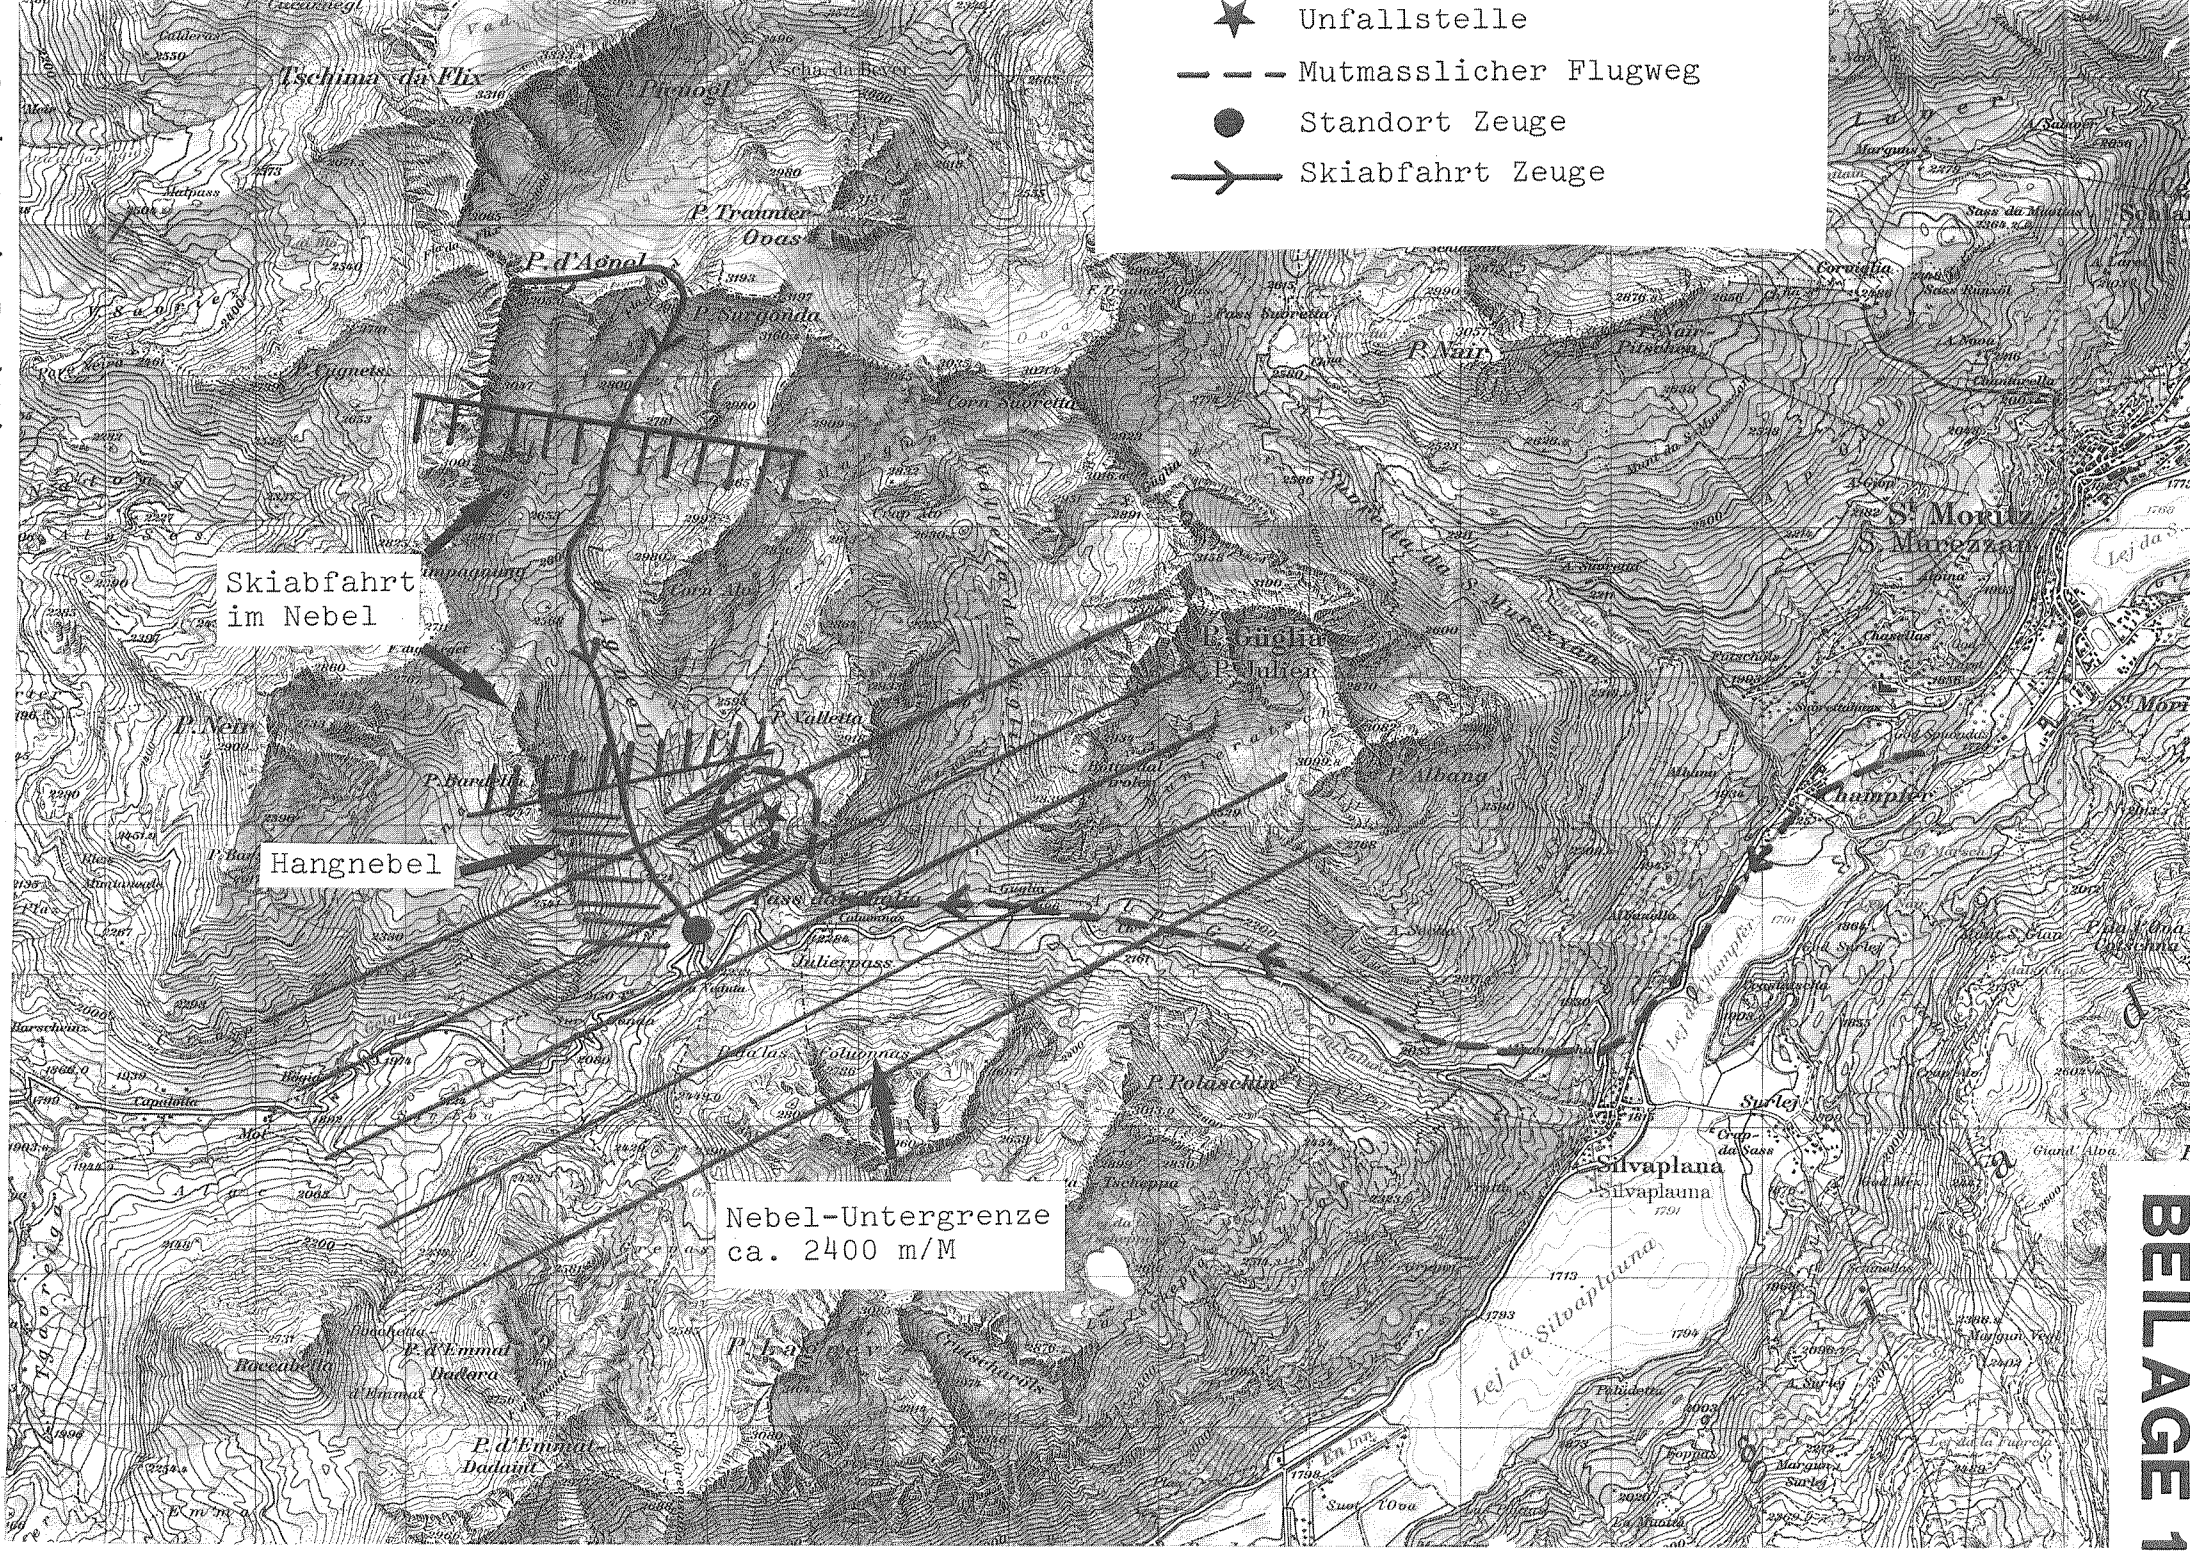
- ★ Unfallstelle
- - - Mutmasslicher Flugweg
- Standort Zeuge
- ➔ Skiabfahrt Zeuge

Skiabfahrt  
im Nebel

Hangnebel

Nebel-Untergrenze  
ca. 2400 m/M

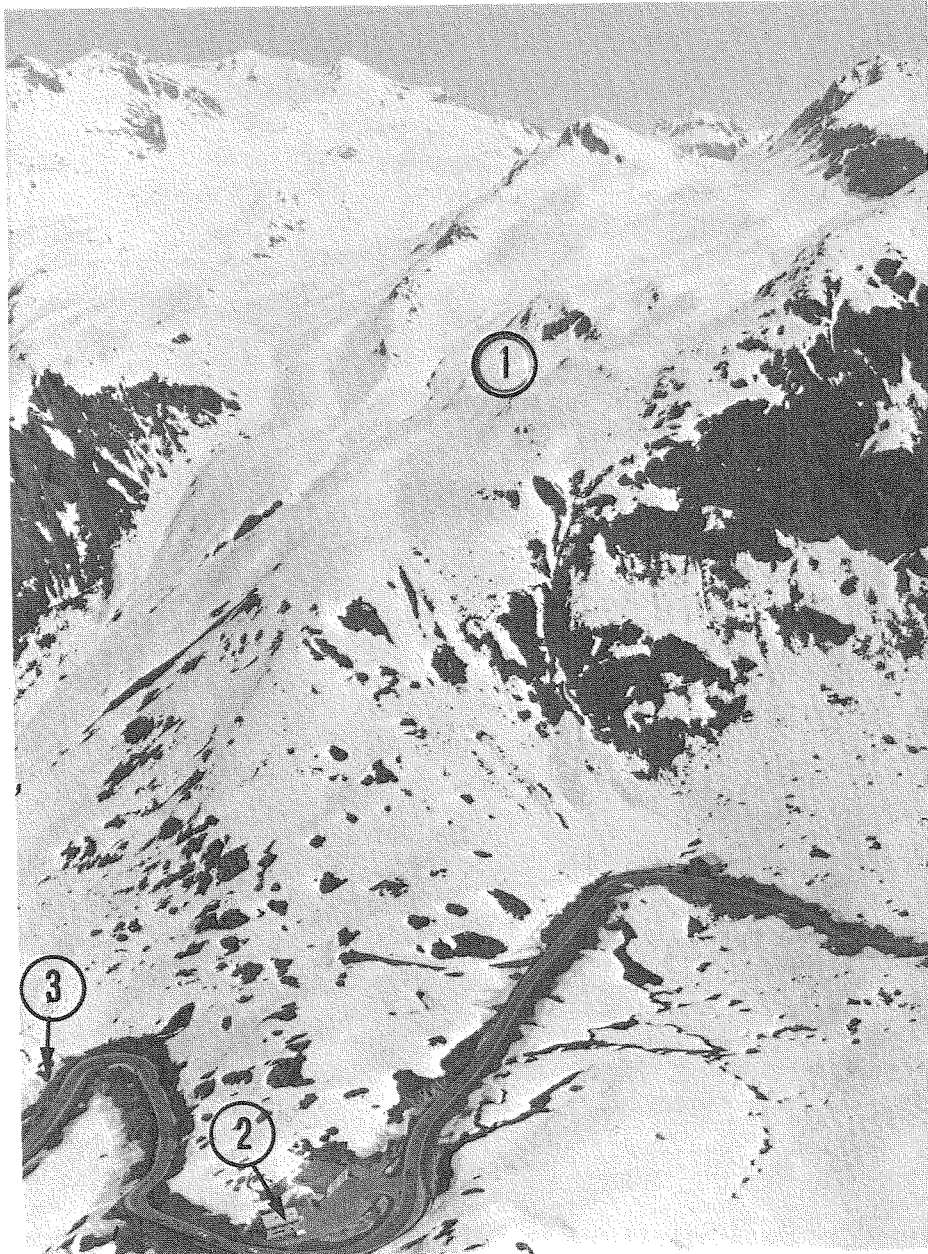
- 1 Unfallstelle
- 2 Julierpass, Restaurant Veduta
- 3 Standort Zeuge

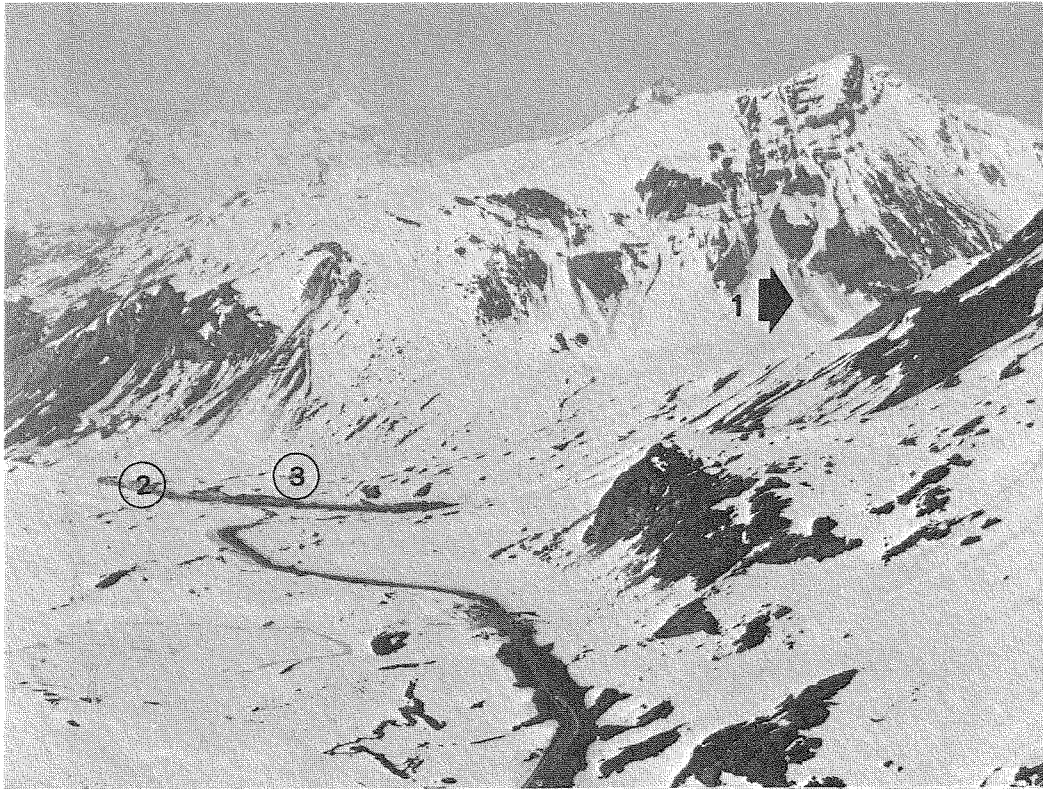
Aufnahme in der anfänglichen Flugrichtung  
des Flugzeuges D-ECMH

- 1 Pfeil zeigt zur Unfallstelle
- 2 Julierpass, Restaurant Veduta
- 3 Standort Zeuge
