# Schlussbericht der Eidgenössischen Flugunfall-Untersuchungskommission

des Flugzeuges Morane Saulnier MS 893 E D-EKMR

vom 9. November 1980  
bei Rheinfelden/AG

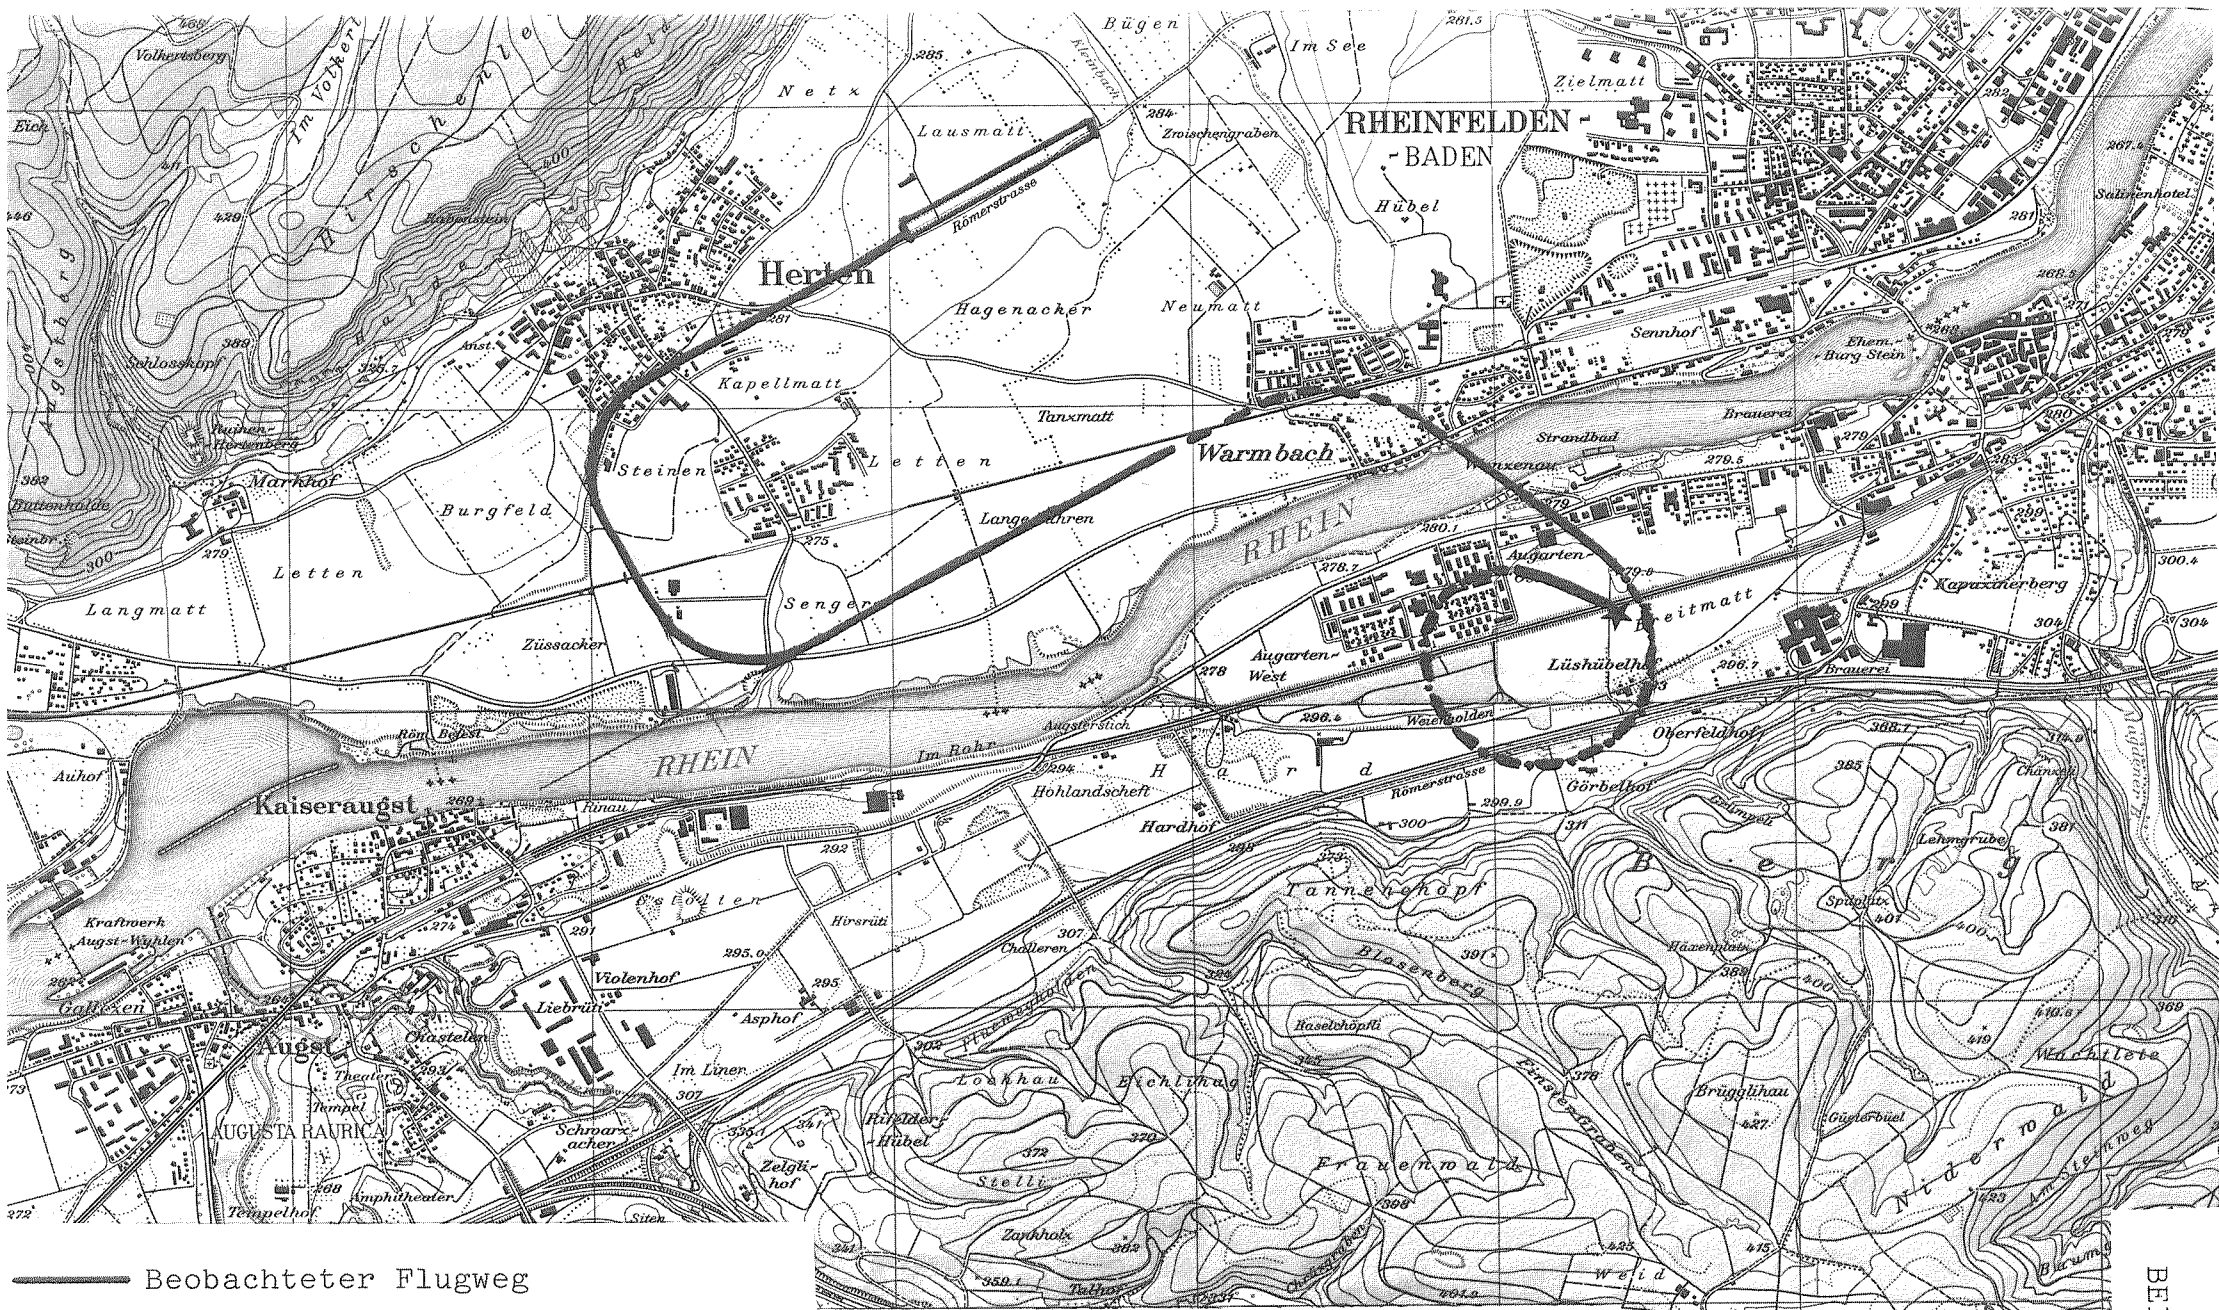
Der Pilot geriet im Bereich von Augarten (Beilage 1) in den Nebel und in der Folge in einen unkontrollierten Flugzustand.

Der unkontrollierte Flugzustand ist damit zu erklären, dass der Pilot in einen Sichtflug unter Instrumentenflugwetterbedingungen geriet, möglicherweise eine Umkehrkurve einleitete und dabei die Orientierung und die Kontrolle über das Flugzeug verlor (Beilage 1).

- Beobachteter Flugweg
- - - Mutmasslicher Flugweg
- · - · - Mutmasslicher Flugweg in Instrumentenflugwetterbedingungen
- ★ Unfallstelle
- Standort Fotoaufnahmen Beilagen 2 und 3

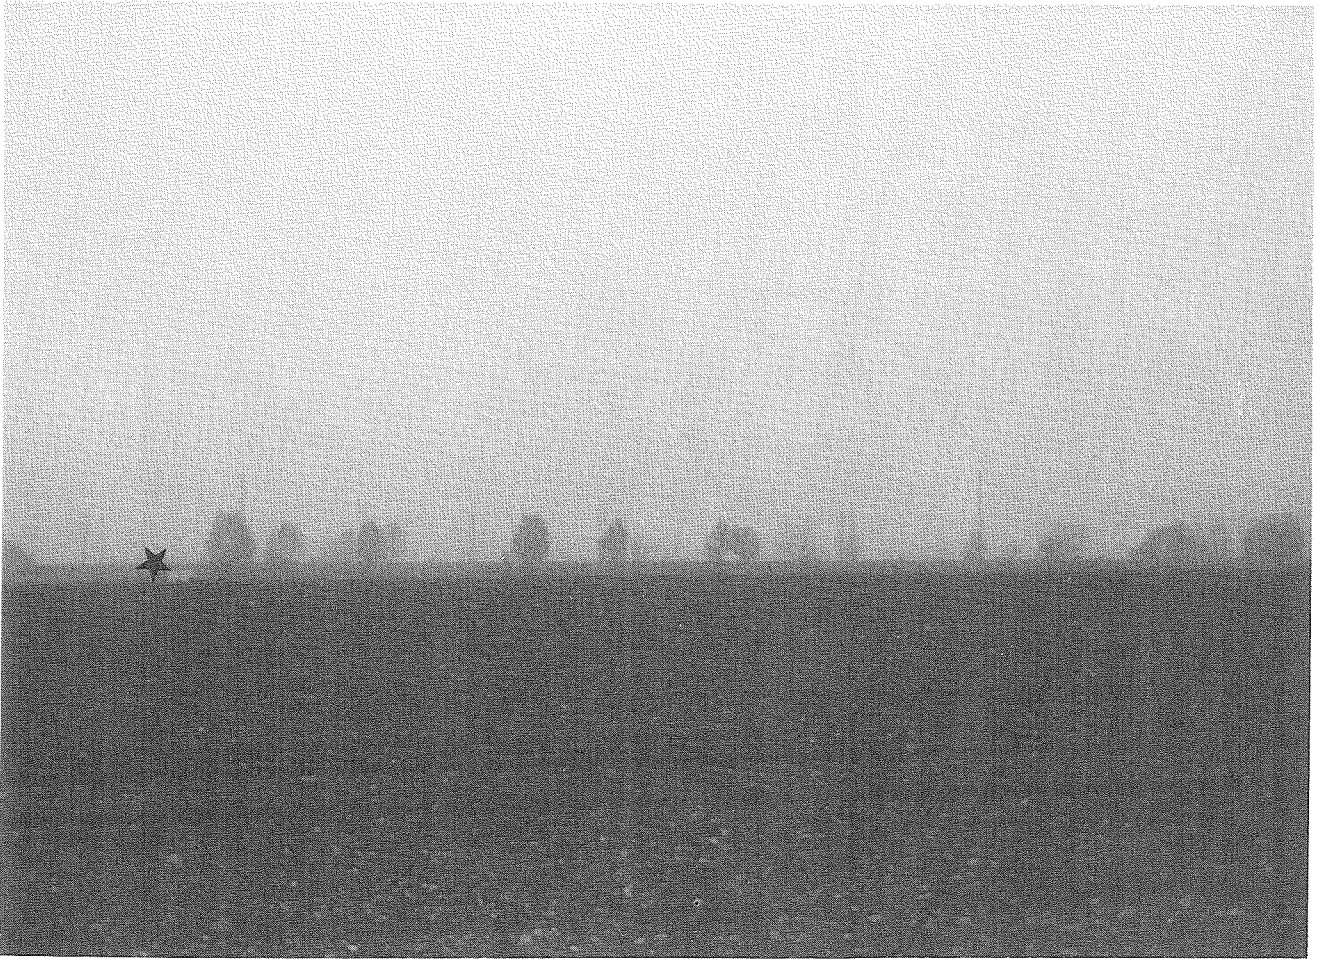
- Sicht unterhalb der Nebelschicht max. 1 km.
- Nebeldecke 8/8 geschlossen.
- Nebeluntergrenze im Unfallgebiet ca 100-150 m/G.

Nachträglich gemachte Angaben stehen im Widerspruch zur Beilage 2.

Aufnahme durch einen Zeugen  
in Richtung Unfallstelle ★

Sichtverhältnisse 1-2 Minuten nach dem Unfall

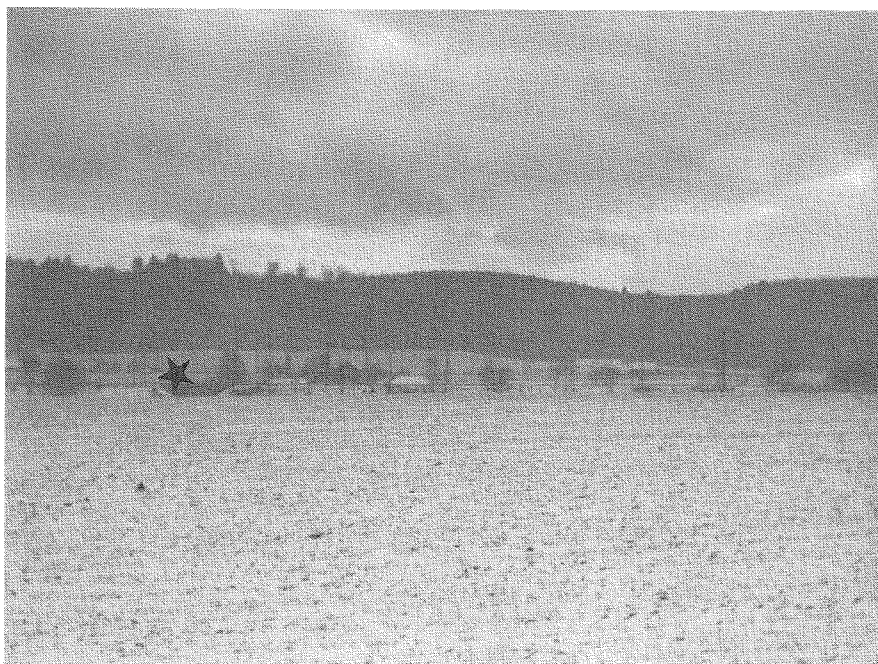
Sichtverhältnisse unter normalen Bedingungen

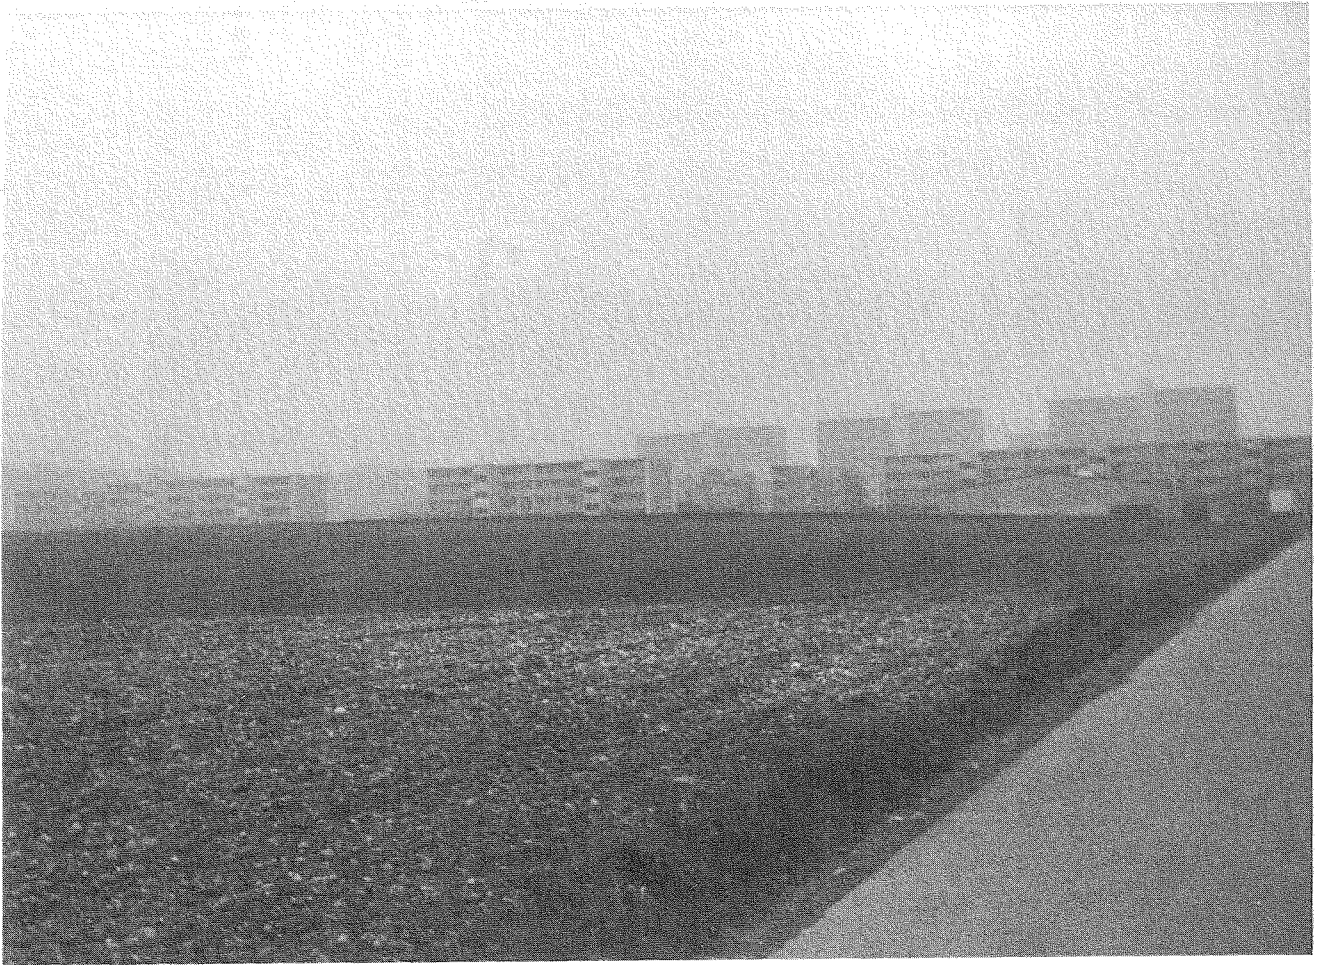
Aufnahme in Richtung Augarten  
Sichtverhältnisse im Unfallzeitpunkt

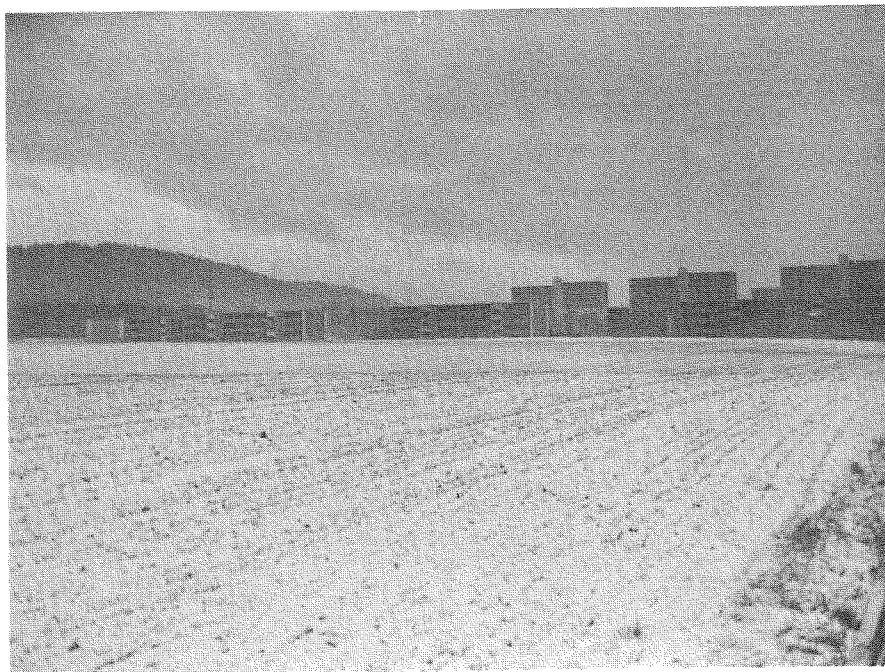
Sichtverhältnisse unter normalen Bedingungen
