FLUGUNFALL - UNTERSUCHUNGSBERICHT

des Flugzeuges Mc Donnell Douglas DC-8-62, HB-IDE

der Swissair, Schweiz. Luftverkehr AG
vom 7. Oktober 1979 auf dem Flughafen Athen
Griechenland

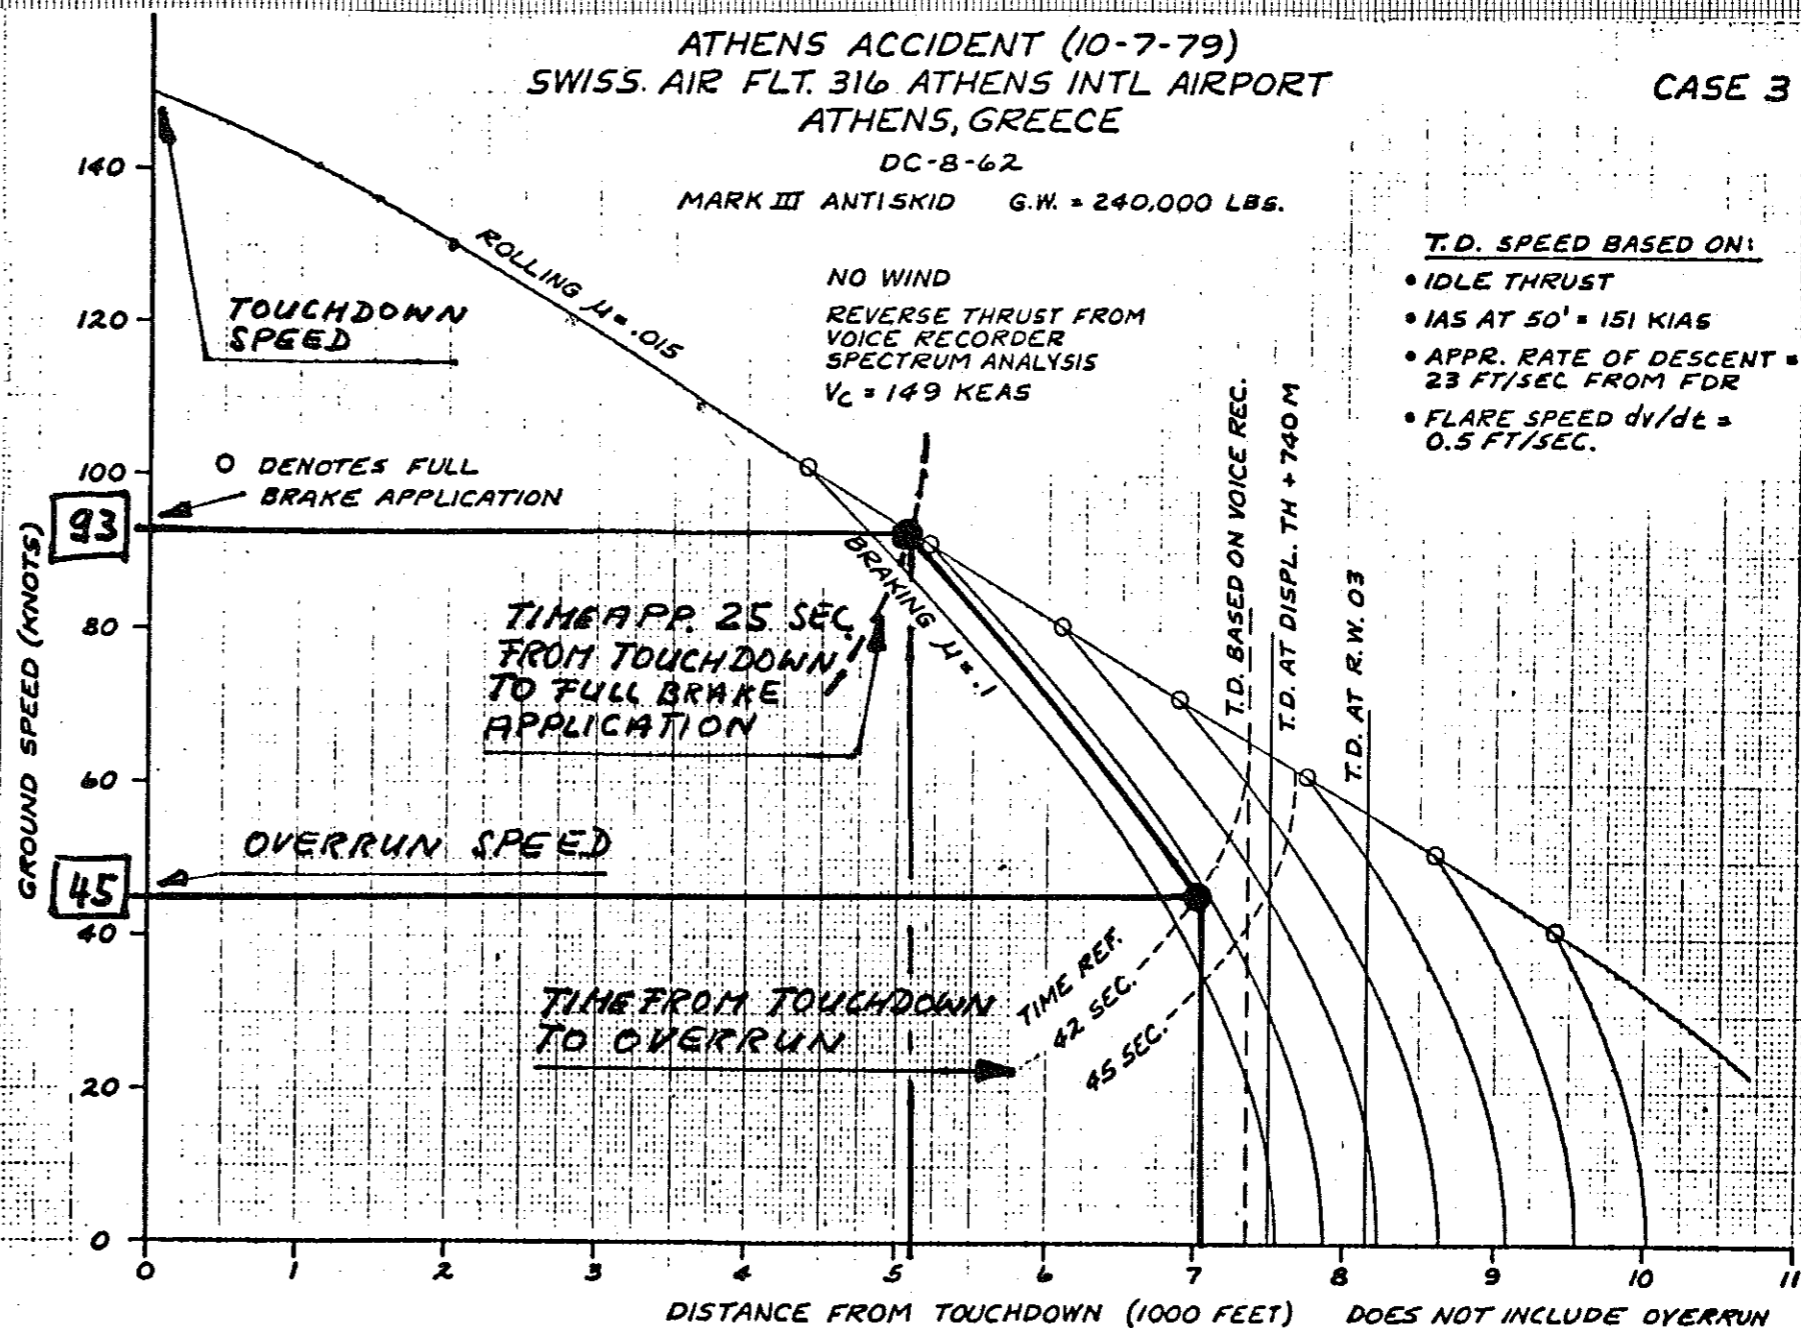
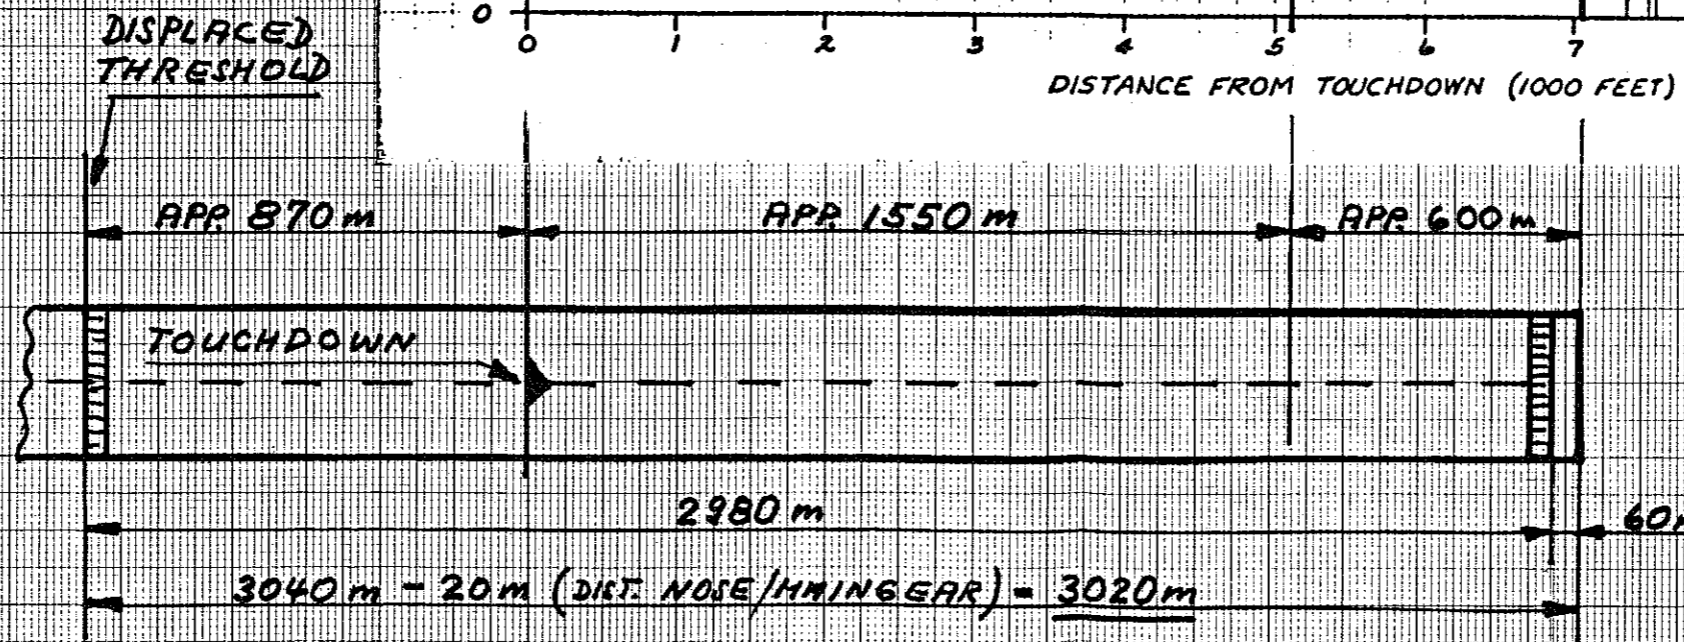
DOUGLAS LANDING PERFORMANCE ANALYSIS CASE 3

- touchdown speed 149 kts
- time from touchdown to full brake application app. 25 sec
- speed by full brake application 93 kts
- braking μ 0,1
- time from touchdown to overrun app. 42 sec
- overrun speed 45 kts
- distance from displaced threshold to touchdown app. 870 m
- distance from touchdown to full brake application app. 1550 m
- distance from full brake application to overrun app. 600 m

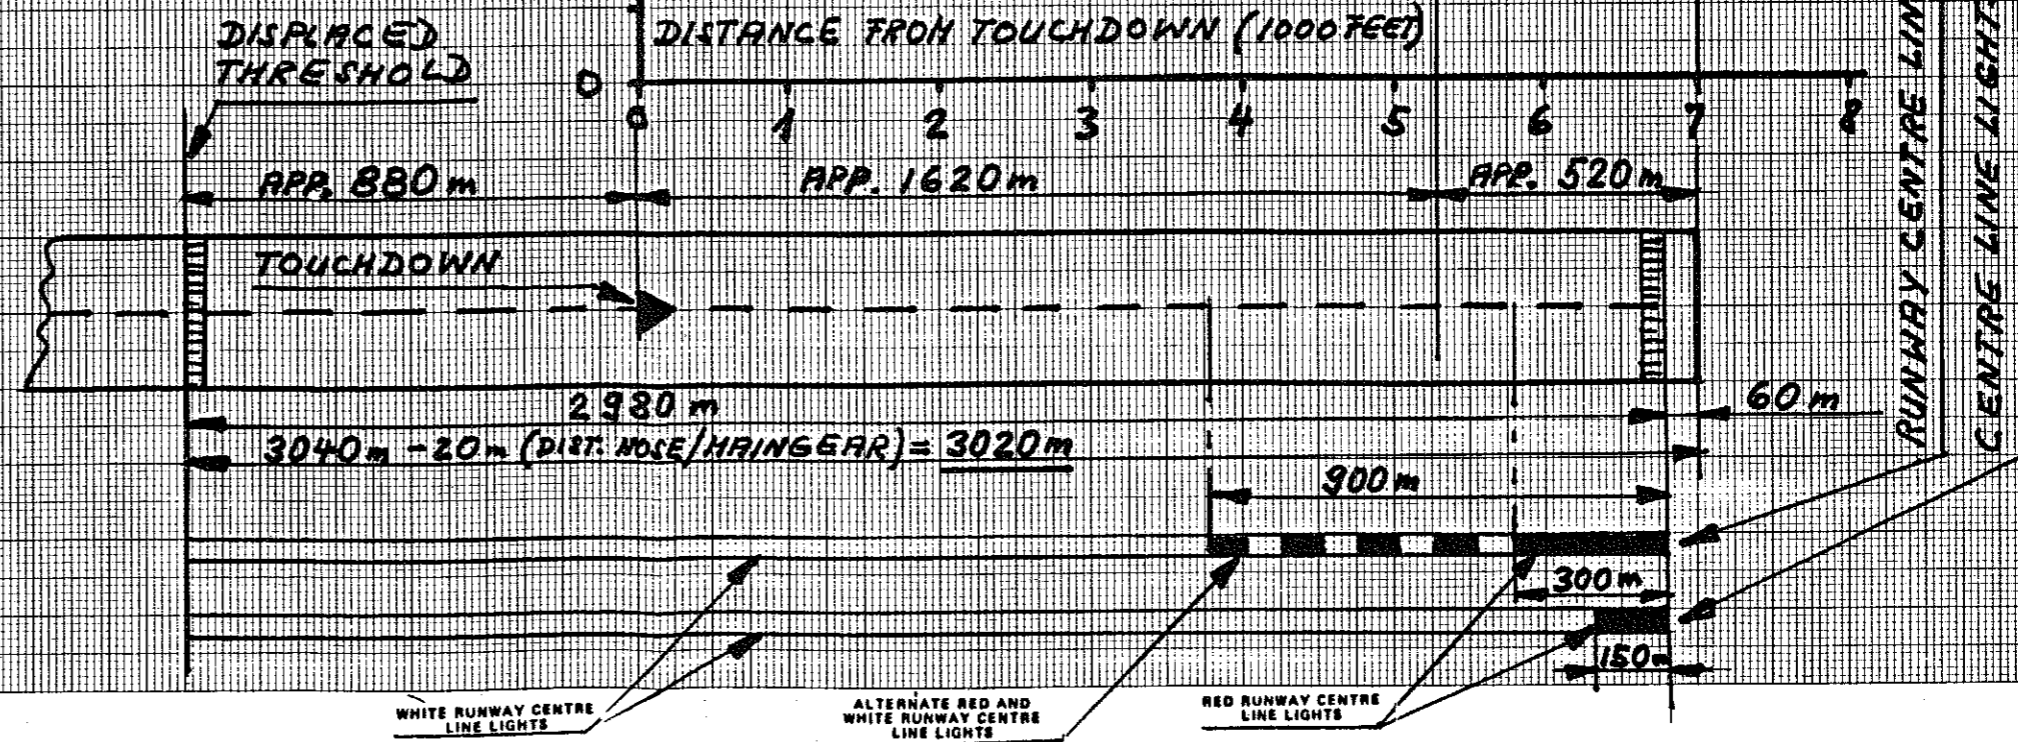
RUNWAY CENTRE LINE LIGHTS ICAO STANDARD
 CENTRE LINE LIGHTS AT TIME OF ACCIDENT

- Die weisse Pistenmittellinienbefehrerung der Piste 15 L wechselt erst 150 m vor dem Pistenende auf rot. Dies entspricht nicht der ICAO-Norm für eine Pistenmittellinienbefehrerung.
