Rapport final de la Commission fédérale d'enquête sur les accidents d'aviation

concernant l'accident

de l'avion Beech Sierra N 6723 N

survenu le 18 juin 1980
à l'aérodrome de Môtiers

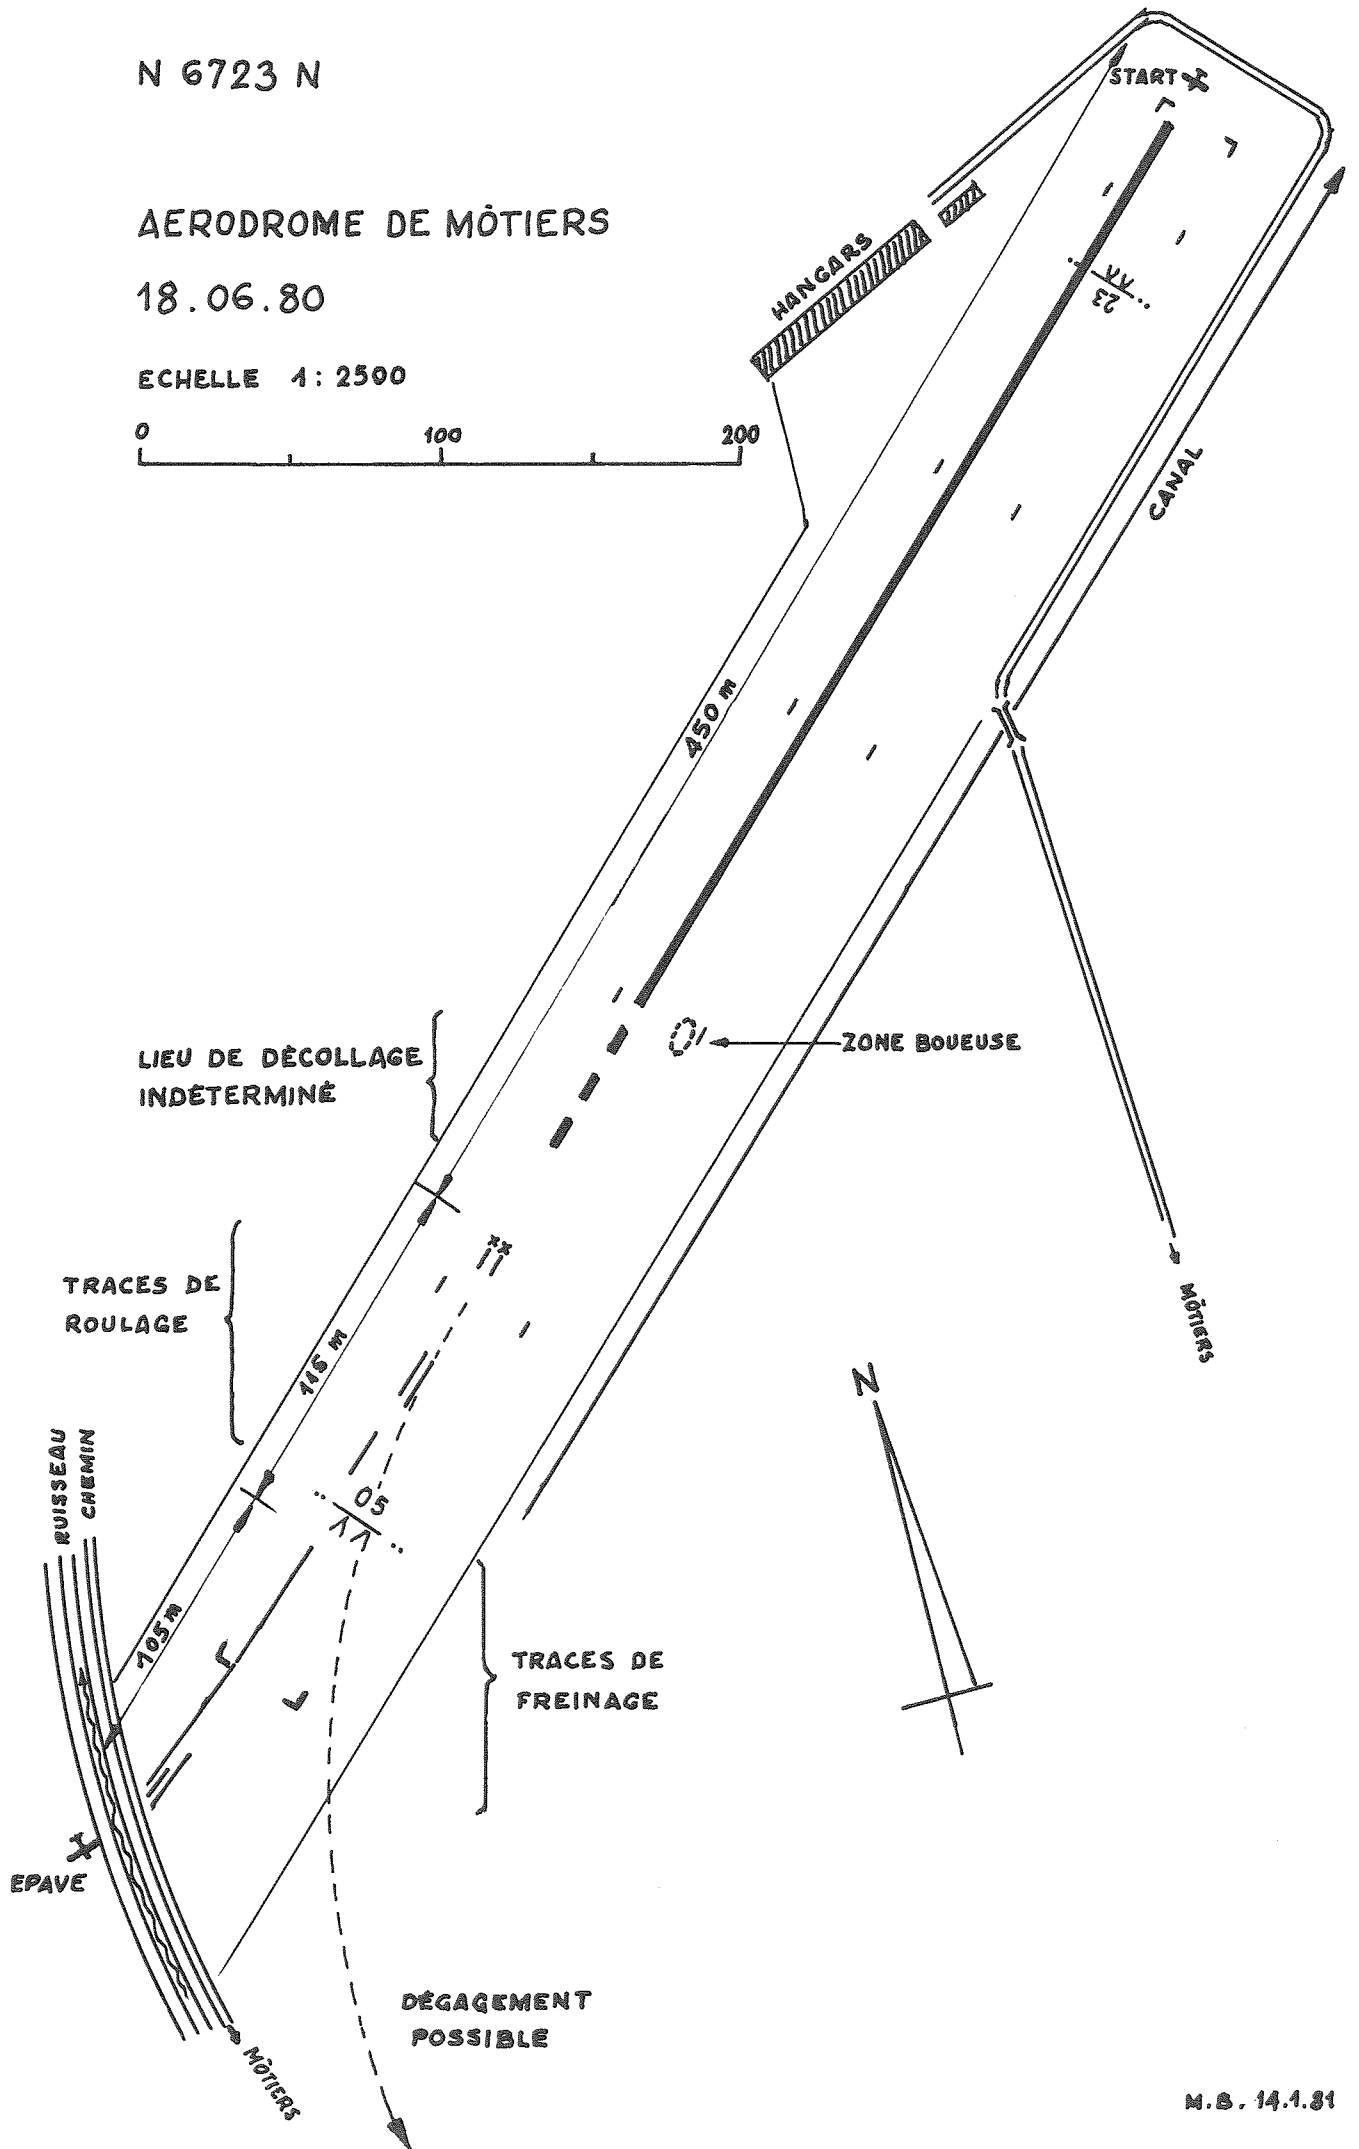
AERODROME DE MÔTIERS

Sur les conseils d'un collègue de Môtiers, l'instructeur utilise la moitié droite de la piste afin d'éviter la flaque boueuse située sur la moitié gauche de cette dernière, aux deux tiers de sa longueur (annexe 1).

- Le terrain du champ d'aviation de Môtiers (AIP MAP LSTO VAL 7 du 31 décembre 1979) était mou; l'herbe mouillée avait 10 cm de haut. Une zone humide et boueuse de 12 m de long sur 5 m de large s'étendait à 290 m du seuil de la piste 23,

sur la moitié gauche de celle-ci.

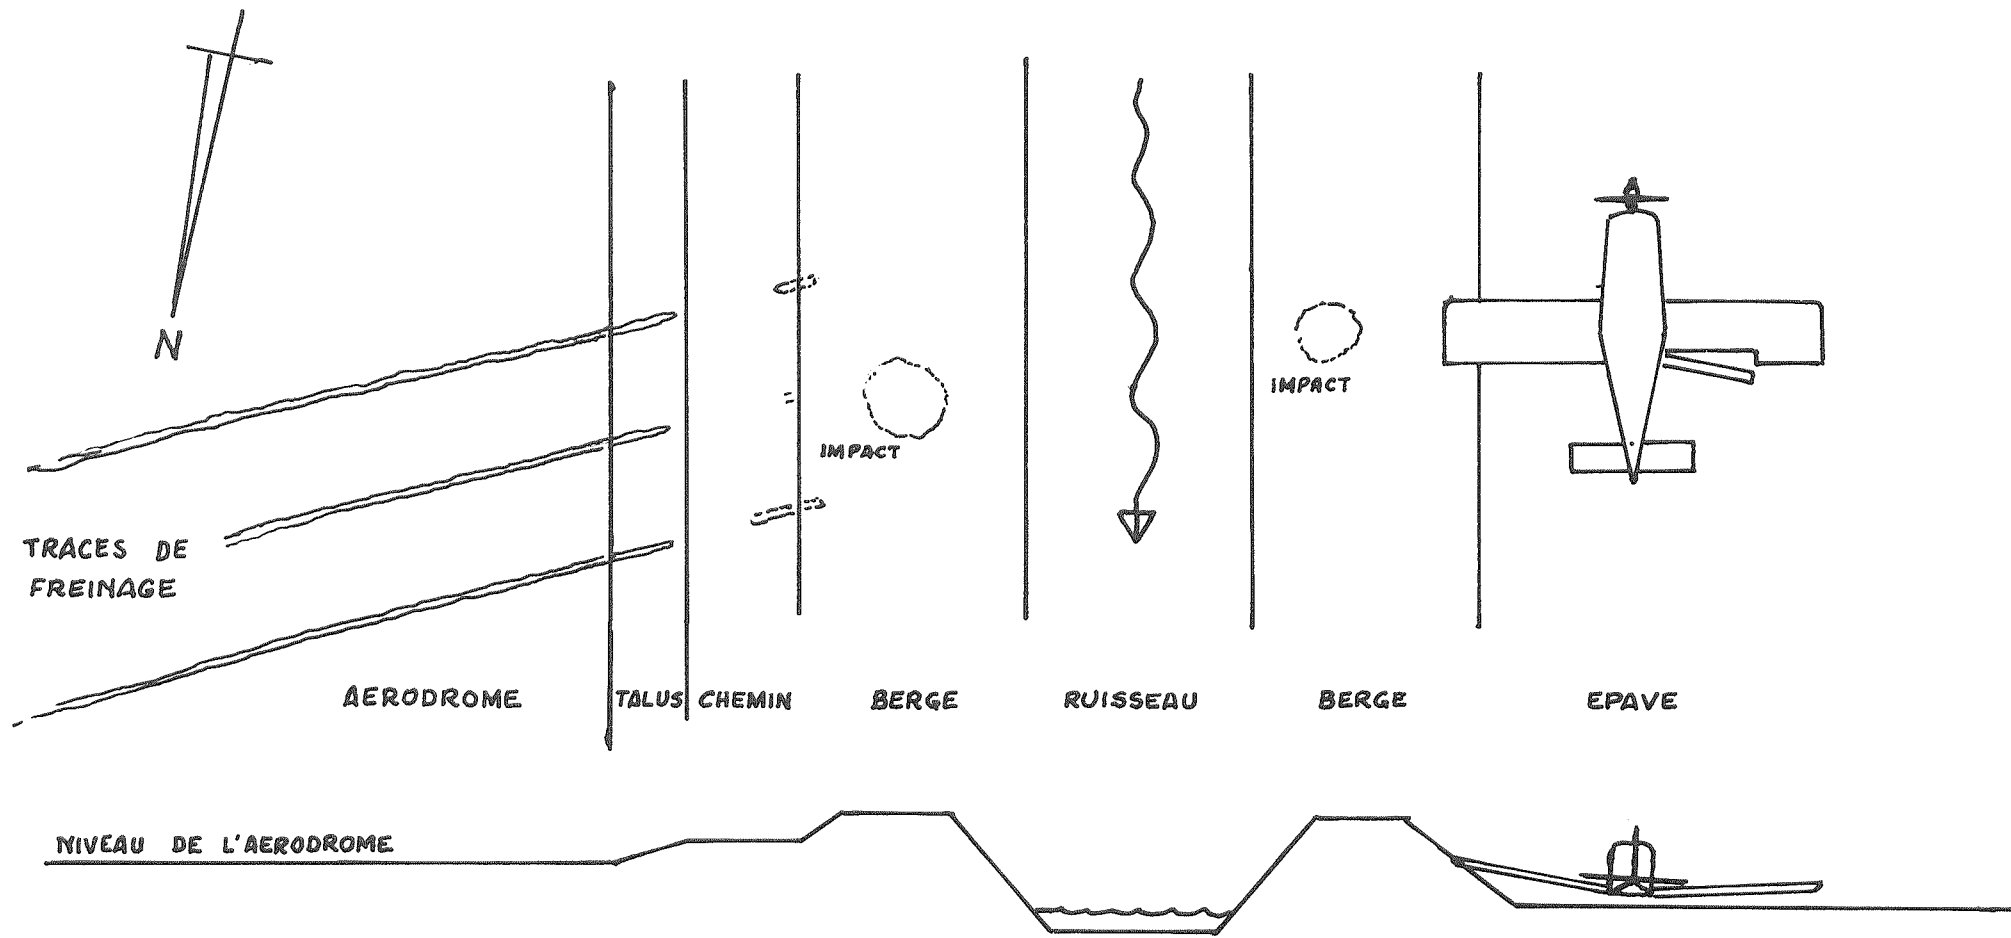
DETAIL DU LIEU DE L'ACCIDENT

Malgré un freinage énergique - les roues bloquées patinant sur l'herbe mouillée - l'avion percute à grande vitesse un petit talus en bout de piste, puis les deux berges du ruisseau "Le Bied de Môtiers", se dresse sur le nez jusqu'à 60° en pivotant d'un quart de tour à gauche, avant de retomber en position normale dans un pré (annexes 2 et 3).

Talus en fin de piste	0,60 m) au-dessus du niveau de la piste
Berges du ruisseau	1,20 m

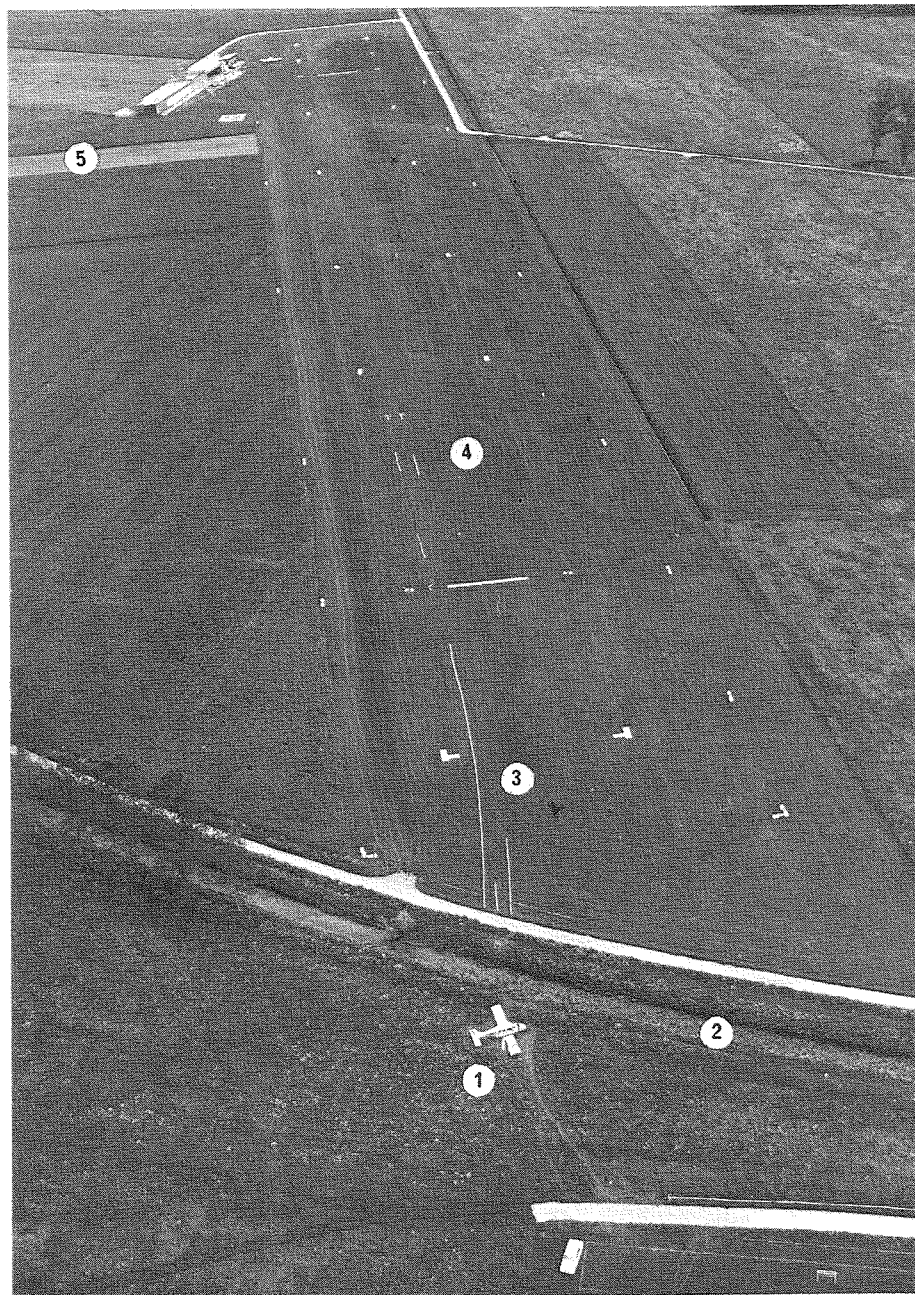
Vue aérienne de l'aérodrome de Môtiers

1. Avion après sa chute.
2. Le Bied de Môtiers (RUISSEAU)
3. Traces de freinage de l'avion
4. Traces de passage
5. Hangar de l'aérodrome
