Schlussbericht der Eidgenössischen Flugunfall-Untersuchungskommission

über den Unfall

des Heissluftballons Colt 77A HB-BEX

vom 20. September 1980
bei Bargis/Flims (GR)

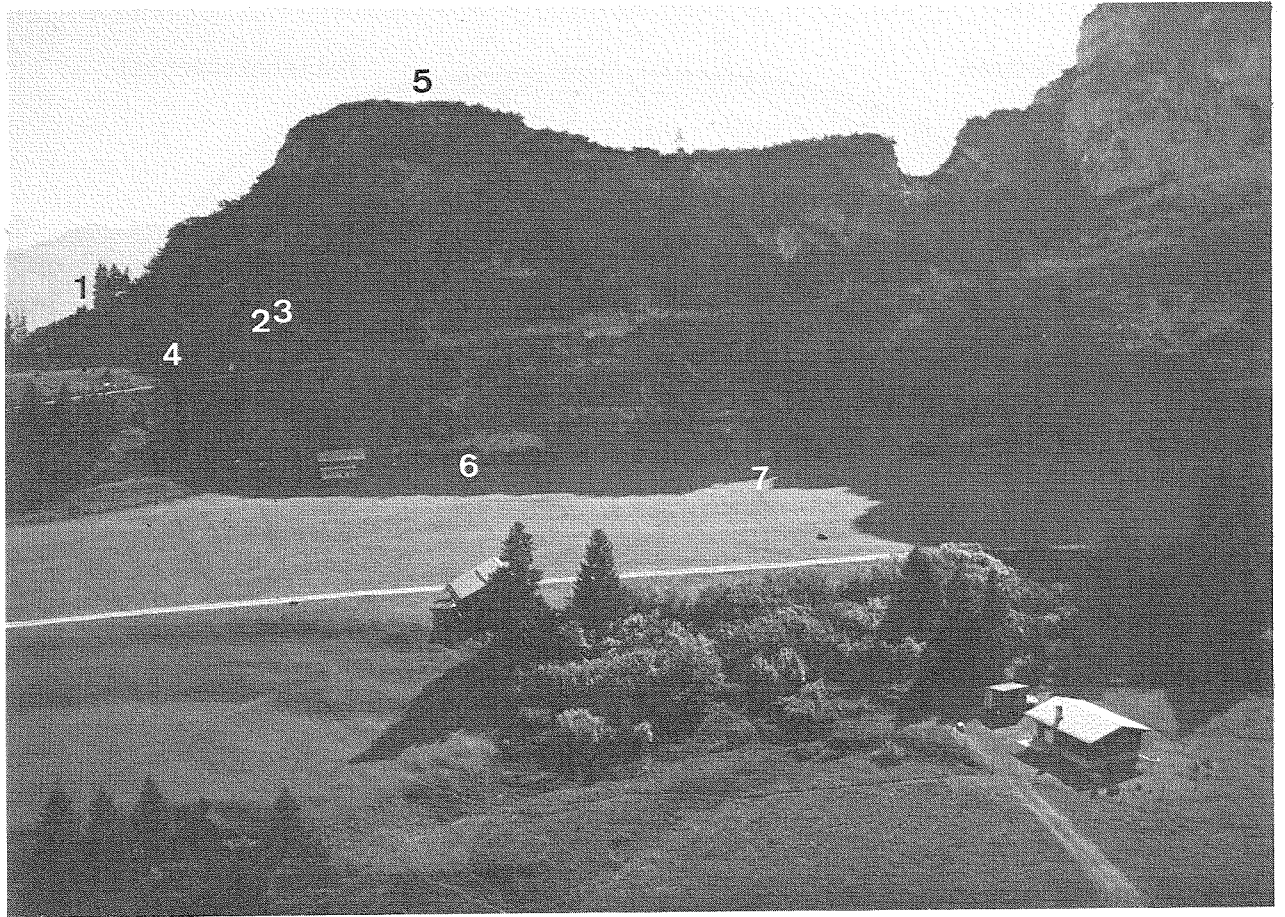
Uebersichtsaufnahme der Absturzstelle

Das Stahlseil hatte eine Gesamtlänge von 117 m, einen Durchmesser von 12 mm und war stark verrostet. Am talseitigen Seilende war eine Schlaufe mit zwei Briden angebracht. Die Verankerung während des Transportbetriebes bestand aus einem in den Boden gerammten Doppel-T-Stahlbalken. Beim Unfall war das Seil nicht an diesem Balken verankert, sondern lediglich über ein 10 m hangaufwärts eingesetztes Stahlrohr gestülpt. Das Rohr ragte etwa 50 cm über den Boden und hatte einen Durchmesser von 50 mm. Das obere Ende des Transportseiles war am Rande einer breiten, schwachgewölbten Gelände-rippe verankert, die auf der Nordseite steil in den flachen Bargisgrund abfällt.

Das Seil hing knapp über dem Boden und verlief in der oberen Hälfte durch Erlen und Legföhren, so dass es nur schwer zu erkennen war. An der Kollisionsstelle des Ballons hing es 1 bis 2 m über Grund. Scheuerspuren konnten von 20 bis 50 m vom unteren Seilende aus gemessen festgestellt werden. Nach dem Unfall lag das untere Seilende in einer Entfernung von ca 30 m vom Korbwrack. Das Transportseil musste wegen der geringen Höhe über Grund auf der Flughinderniskarte nicht eingetragen werden.

- 1 Anflug des Heissluftballons
- 2 Aufschlagstelle am Hang
- 3 Umgedrücktes Bäumchen am Hang
- 4 Eisenrohr 50mm \emptyset , untere Drahtseilbefestigung
- 5 Obere Drahtseilbefestigung
- 6 Endlage des Passagierkorbes
- 7 Endlage der Heissluftballonhülle
