COMANDO DA AERONÁUTICA
CENTRO DE INVESTIGAÇÃO E PREVENÇÃO DE
ACIDENTES AERONÁUTICOS

RELATÓRIO FINAL SIMPLIFICADO

DADOS DA OCORRÊNCIA			
DATA - HORA	INVESTIGAÇÃO	SUMA(V) Nº	
05 JUN 2015 - 15:06 (UTC)	SERIPA III	A-082/CENIPA/2015	
CLASSIFICAÇÃO	TIPO(S)	SUBTIPO(S)	
ACIDENTE	COLISÃO COM OBSTÁCULO EM VOO	NIL	
LOCALIDADE	MUNICÍPIO	UF	COORDENADAS
FAZENDA PASTÃO I - MAMOSO	PATROCÍNIO	MG	18°55'21"S 047°23'29"W

DADOS DA AERONAVE		
MATRÍCULA	FABRICANTE	MODELO
PR-ACH	PIPER AIRCRAFT	PA-25-235
OPERADOR	REGISTRO	OPERAÇÃO
CAJU AVIAÇÃO AGRÍCOLA LTDA - ME	TPP	PRIVADA

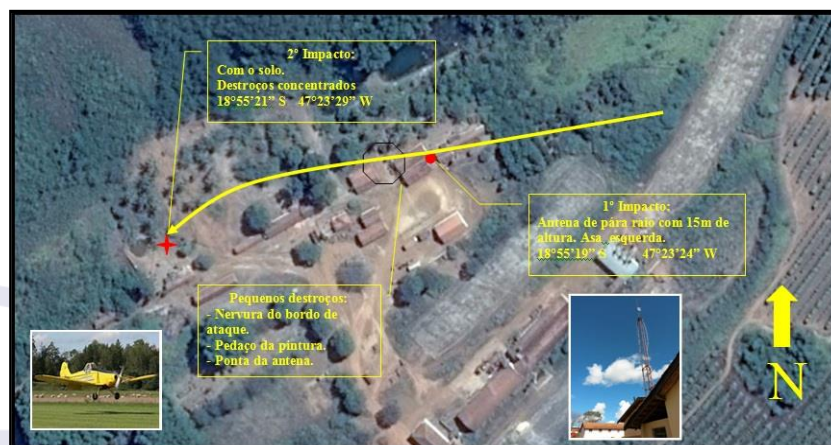
Às 15h06min (UTC), a aeronave realizou um voo rasante sobre a sede da fazenda Pastão I - Mamoso e colidiu com a asa esquerda numa antena de pára-raios de uma das casas.

Após o primeiro impacto, a uma altura de aproximadamente 40ft, o piloto perdeu o controle da aeronave e controle colidiu contra o solo 160 metros à frente da antena.

Figura 1 - Croqui da trajetória da aeronave até o impacto.

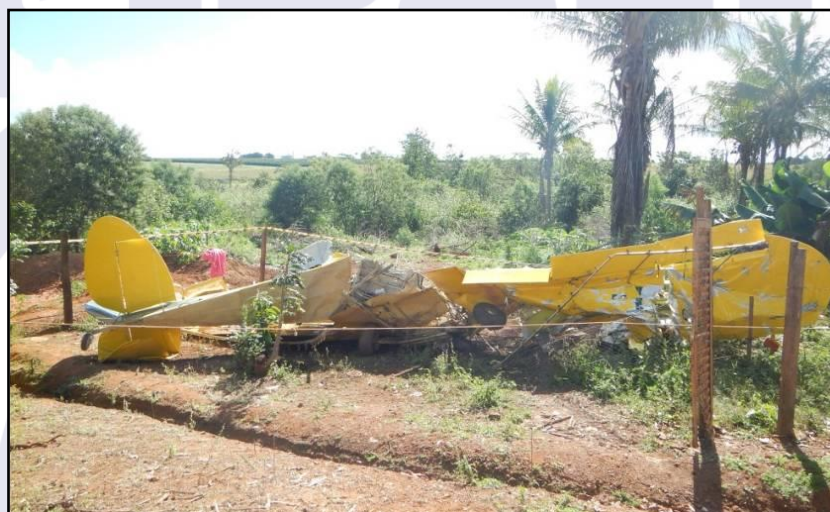
Após o impacto com o solo, a aeronave ficou completamente destruída e o piloto faleceu.

Figura 2 - Vista lateral direita da aeronave.
