**RESUMEN DE DATOS**
**LOCALIZACIÓN**

| Lugar | <b>Clariana de Cardener (Lleida)</b> |

| Matrícula | <b>EC-LIB</b> |
| Tipo y modelo | <b>ROBINSON R 44 II</b> |

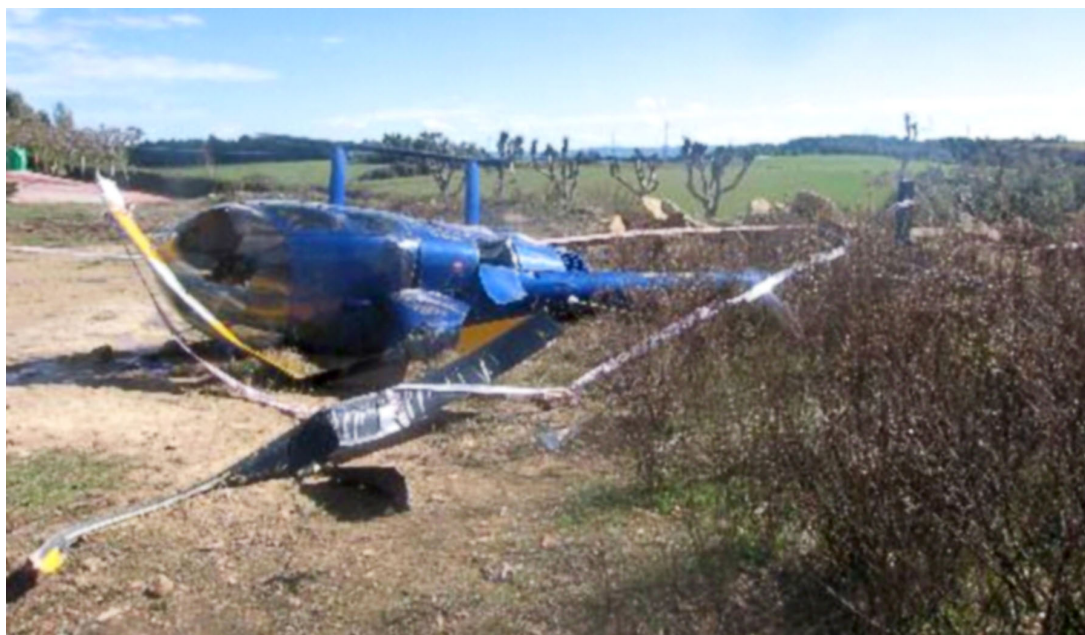
Figura 1. Fotografía de la aeronave

Durante la maniobra de despegue el helicóptero se elevó ligeramente desplazándose a la vez hacia delante y lateralmente, y a continuación cayó al suelo, impactó con el patín izquierdo y volcó, quedando apoyado sobre el costado izquierdo (véase figura 1).

El helicóptero estaba apoyado sobre el lado izquierdo y tenía daños de importancia en ese lateral. La puerta se había desprendido.

El lado derecho del parabrisas de la cabina estaba roto, pero en el interior no había daños de importancia.

El patín izquierdo estaba deformado hacia el plano de simetría del helicóptero. El patín derecho no presentaba daño alguno.

La parte inferior de la cabina estaba deformada en la zona donde empieza el cono de cola. Este último solo tenía daños en su parte final porque golpeó contra unas rocas al apoyar en el suelo. Una de las palas del rotor trasero estaba desprendida y la otra no tenía ningún daño. Las palas del rotor principal tenían grandes deformaciones, pero no se llegaron a desprender.

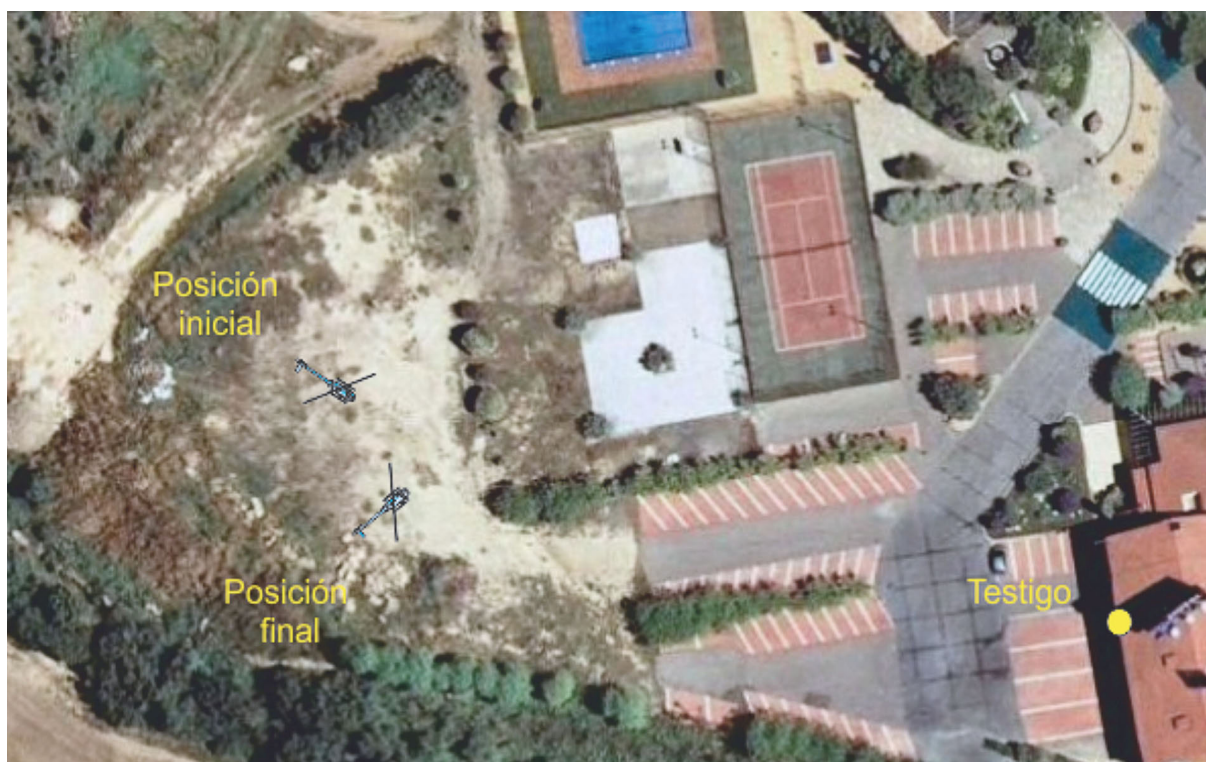
Figura 2. Croquis del accidente

inició el despegue con un desplazamiento hacia delante a la vez que giraba aproximadamente 30° a la izquierda (a las 11 en referencia a la posición de las agujas del reloj), sin llegar a realizar vuelo estacionario.

En la investigación en el lugar del accidente se constató que había unos árboles que tenían 3,5 m de altura; estaban situados 18 m por delante de la posición donde estaba estacionado el helicóptero antes de iniciar el vuelo.

El helicóptero cayó aproximadamente 14 m a la derecha de la posición inicial.

Las huellas que se encontraron en el terreno indicaban que había golpeado en el suelo con el patín izquierdo, lo que sería indicativo de que se había desplazado a la vez hacia delante y lateralmente, y que fue durante ese movimiento cuando golpeó con el patín izquierdo y volcó sobre el lado izquierdo.

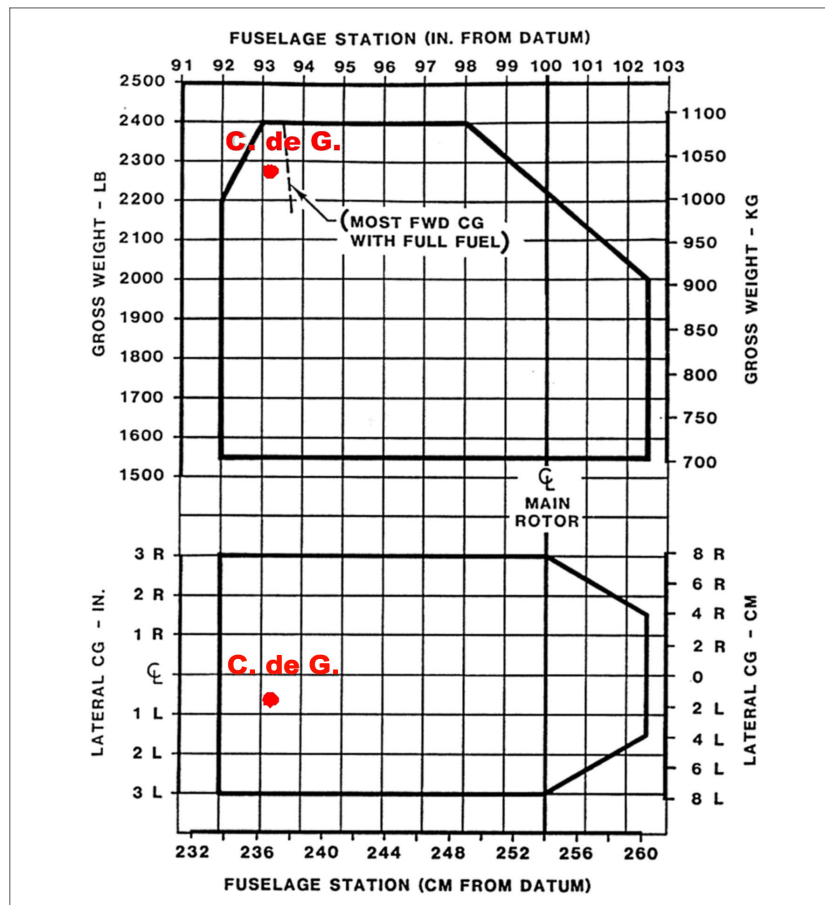
Figura 5. Gráfica de centrado

Se realizó el cálculo del centro de gravedad tanto longitudinal como lateral de acuerdo a lo dispuesto en el manual de vuelo del helicóptero, comprobando que coincidía con la que calculó el piloto con ayuda de la aplicación que tenía en una Tablet. El centro de gravedad estaba adelantado, pero dentro de los márgenes establecidos.

Estas condiciones son exactamente las que se suelen dar en las ocasiones en las que se llega a formar una nube de polvo cuando se despegue desde superficies no pavimentadas. Además, en este caso concreto, el cálculo del peso y centrado de la aeronave indicaría que el centro de gravedad estaba muy adelantado, aunque dentro de límites, y ello contribuyó también a la actitud de morro bajo.
