REKOMENDASI SEGERA

ANJLOKAN KA KRL 435 DI EMPLASEMEN ST. CILEBUT KM 47+644 PETAK JALAN ST. BOGOR-ST. CILEBUT, BOGOR, JAWA BARAT, DAOP I JAKARTA KAMIS, 4 OKTOBER 2012

Nomor : KNKT/001/2/X/REK.KA/12

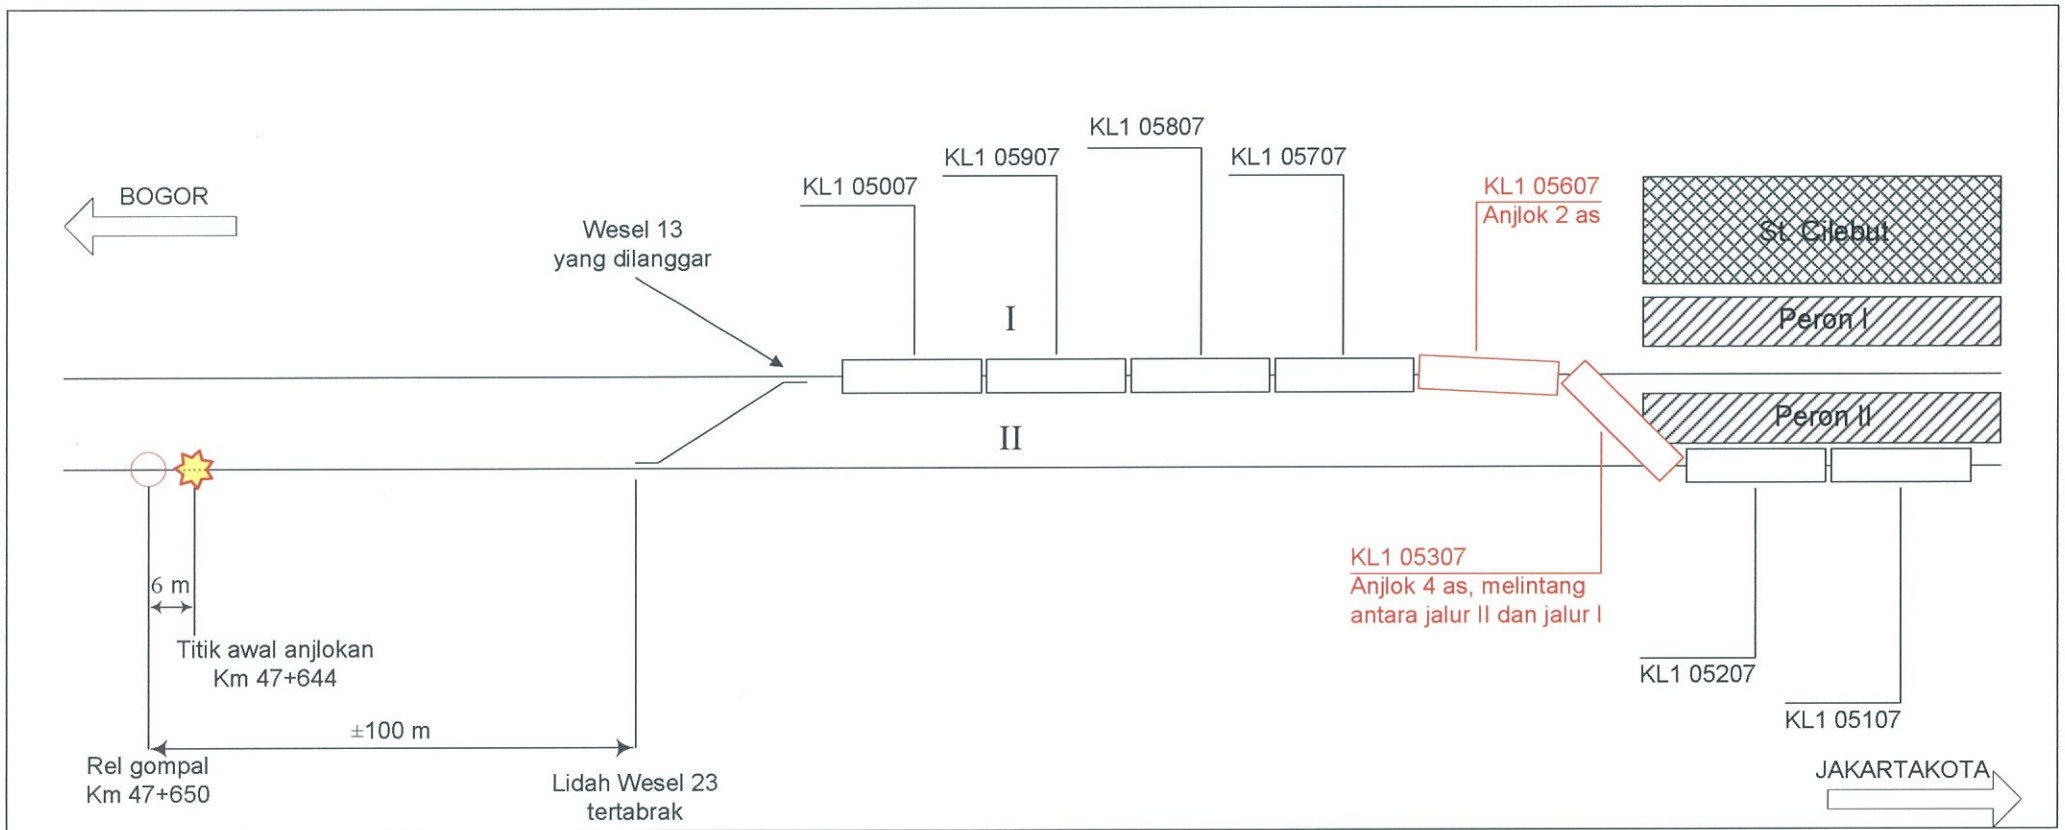
- a. Kereta pertama, KL1 05107, dan kereta kedua KL1 05207 berada di jalur II dalam kondisi tidak anjlok.
- b. Kereta ketiga, KL1 05307, melintang di antara dua jalur (*double spoor*) dengan posisi bogie depan anjlok 2 as di jalur II dan bogie belakang anjlok 2 as di jalur I.
- c. Bogie depan kereta keempat, KL1 05607, berada di jalur I anjlok 2 as.
- d. Kereta kelima sampai kedelapan KL1 05707, KL1 05807, KL1 05907 dan KL1 05007 berada di jalur I dalam kondisi tidak anjlok

Gambar 1. Sketsa anjlok KA 435 di Km 47+644 petak jalan St. Bogor-St. Cilebut

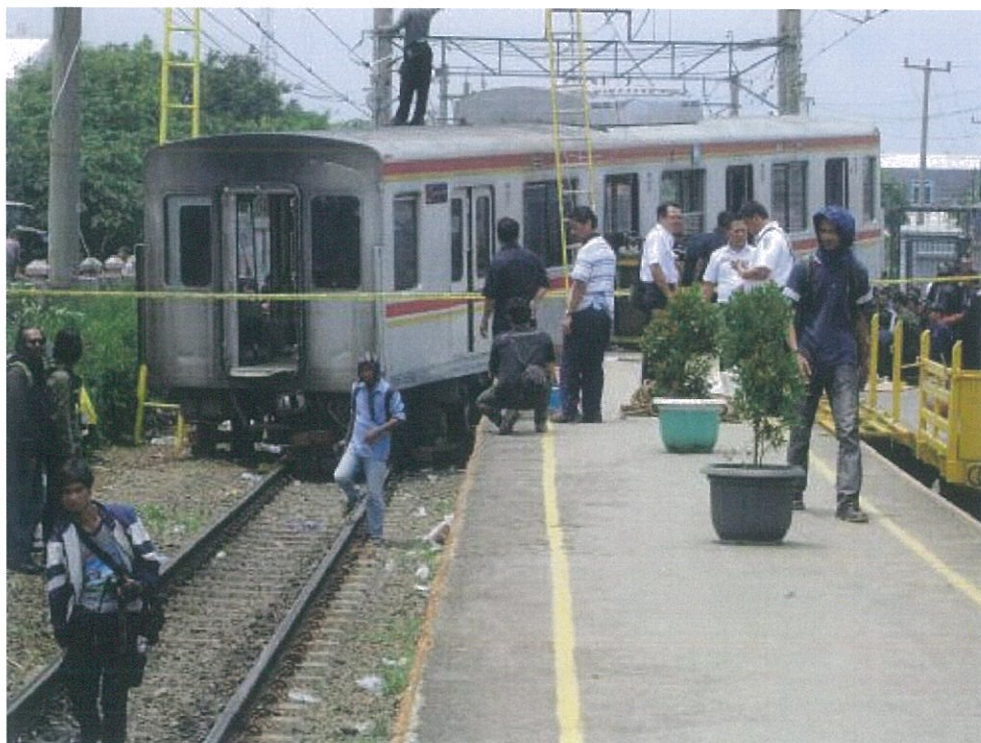
KL1 05307 yang melintang antara jalur II dan jalur I mengalami kerusakan sebagai berikut:

- a. Bogie I & Bogie II
- b. Instalasi *control*
- c. Interior dan eksterior
- d. *Auxiliary box*
- e. Harmonika sambungan

Gambar 2. KL1 05307 melintang antara jalur II dan jalur I dan menabrak peron St. Cilebut

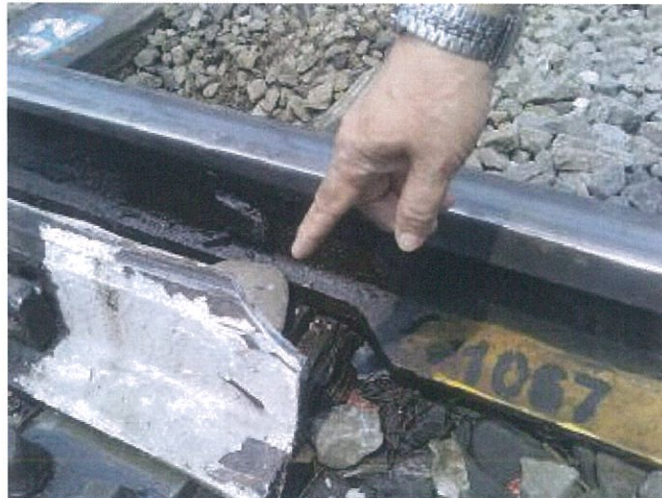
- a. Bantalan kayu dan bantalan beton pada jalur yang menuju Wesel 23 dan jalur penghubung antara Wesel 23 dan Wesel 13
- b. Alat penambat lepas
- c. Lidah Wesel 23 bengkok dan patah pada ujungnya

Gambar 3. Lidah Wesel 23 yang tertabrak oleh roda KRL yang anjlok

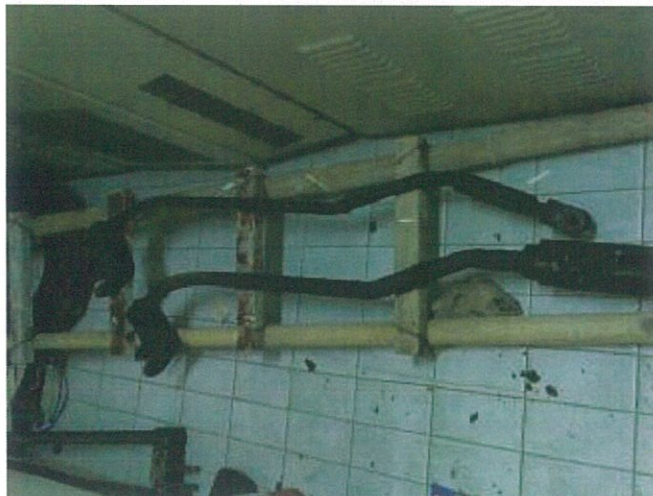
- a. Stang penggerak panjang pada Wesel 13
- b. Stang control pada Wesel 13
- c. Baut *tongue plate* pada Wesel 13
- d. *Tongue plate* pada Wesel 23

Gambar 4. Dua stang Wesel 13 rusak karena terlindas roda KRL yang anjlok

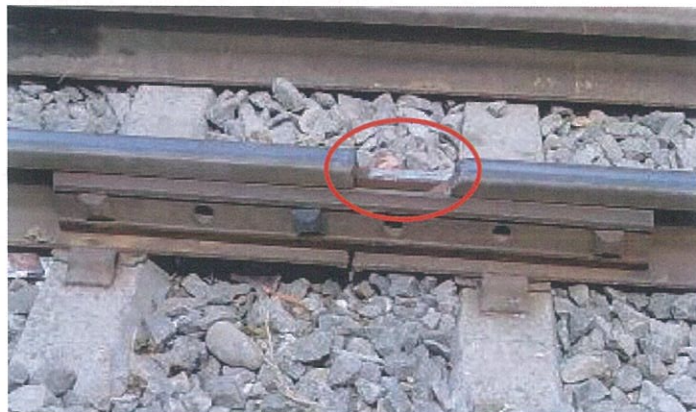
- a. Di Km 47+650 terdapat sambungan rel yang patah. Diketahui bahwa rel tersebut dilas menggunakan metode las *thermite*.
- b. Sambungan rel yang patah tersebut disambung dengan menggunakan plat sambung. Berdasarkan pengamatan, plat sambung tersebut dipasang menggunakan mur-baut sebanyak 3 buah pada rel sebelah kanan arah Jakarta.

- c. Ditemukan adanya rel yang gompal sepanjang ± 15 cm pada salah satu ujung rel yang tersambung dengan plat sambung tersebut. Terdapat patahan lama yang berkarat pada badan rel, kemudian disusul patahan baru pada kepala rel.

Gambar 5. Rel yang gompal di Km 47+650

Mengadakan pengujian berkala terhadap kelaikan rel.

1. Melakukan pemeriksaan dan perawatan terhadap kelaikan jalan KA sesuai dengan Peraturan Menteri Perhubungan Nomor: PM 28 Tahun 2011 tentang Persyaratan Teknis Jalur Kereta Api.
2. Memeriksa kualitas sambungan las pada rel secara berkala dengan menggunakan *ultrasonic flaw detector*.
3. Pengelasan rel dilakukan oleh petugas yang berkompeten dan dibuktikan dengan sertifikat kompetensi.
4. Pekerjaan pemotongan rel harus menggunakan gergaji mesin dan pelubangan rel menggunakan mesin bor.
5. Apabila terjadi rel patah pada sambungan rel, penyambungan harus sesuai dengan standar yang ditetapkan oleh Peraturan Dinas Nomor 10 Tahun 1986.

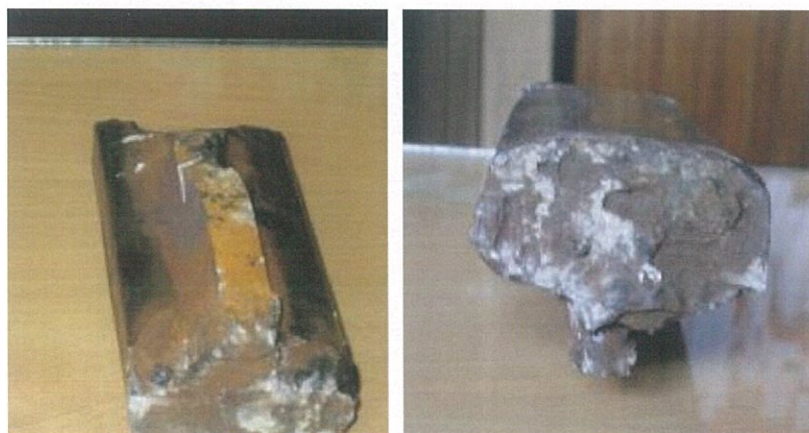
Gambar 6. Gompalan rel
