## **RELAZIONE D'INCHIESTA**

**INCIDENTE OCCORSO ALL'AEROMOBILE  
Rolladen Schneider "LS-6", marche D-2569  
località Monte Gregorio, Traversella (TO)  
29 maggio 2005**

**AGENZIA NAZIONALE  
PER LA SICUREZZA DEL VOLO**

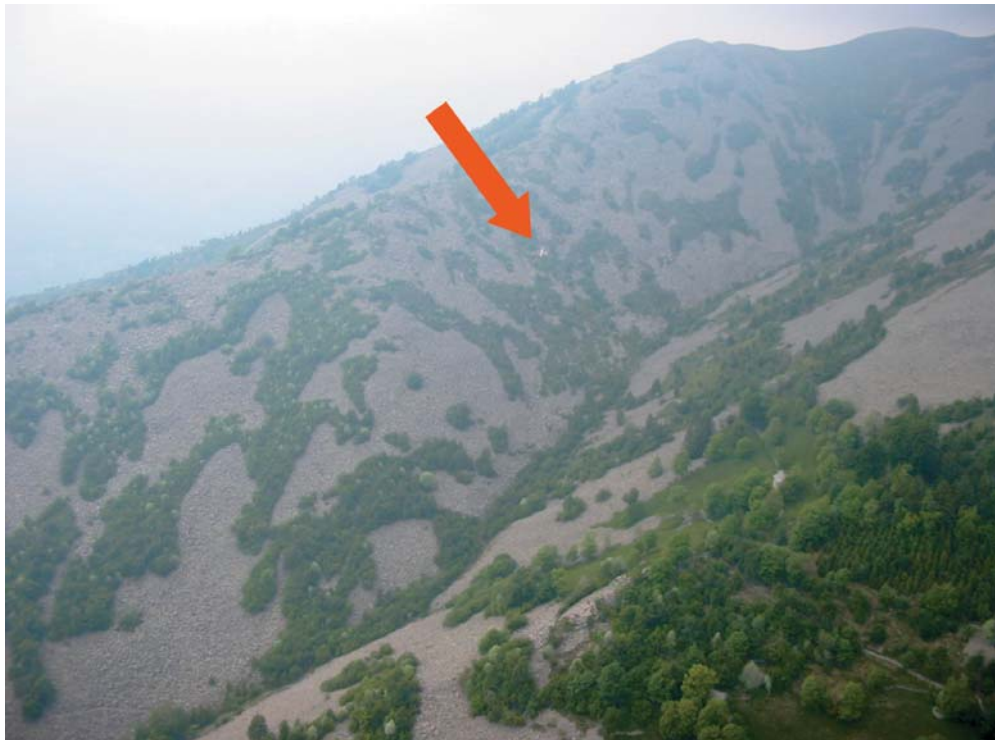
In sede di rientro all'aeroporto di partenza, durante una fase di veleggiamento, l'aliante impattava il costone montano di Monte S. Gregorio, in località Traversella (freccia rossa in foto n. 1), ad una quota di circa 1450 metri, in una posizione di coordinate geografiche N 45° 30' 43" - E 7° 46' 41".

Foto n. 1: relitto, vista dall'alto.

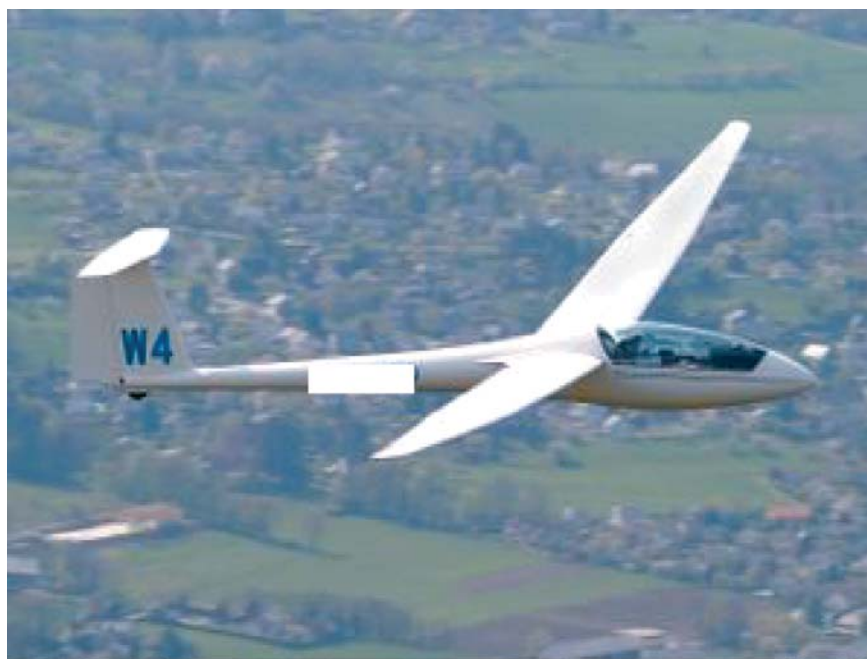
L'aliante LS-6 è un monoposto da competizione classe 15 m (foto n. 2), progettato e costruito in Germania dalla Rolladen Schneider, il cui peso massimo al decollo è di 525 kg.

Foto n. 2: aliante LS-6 simile a quello incidentato.

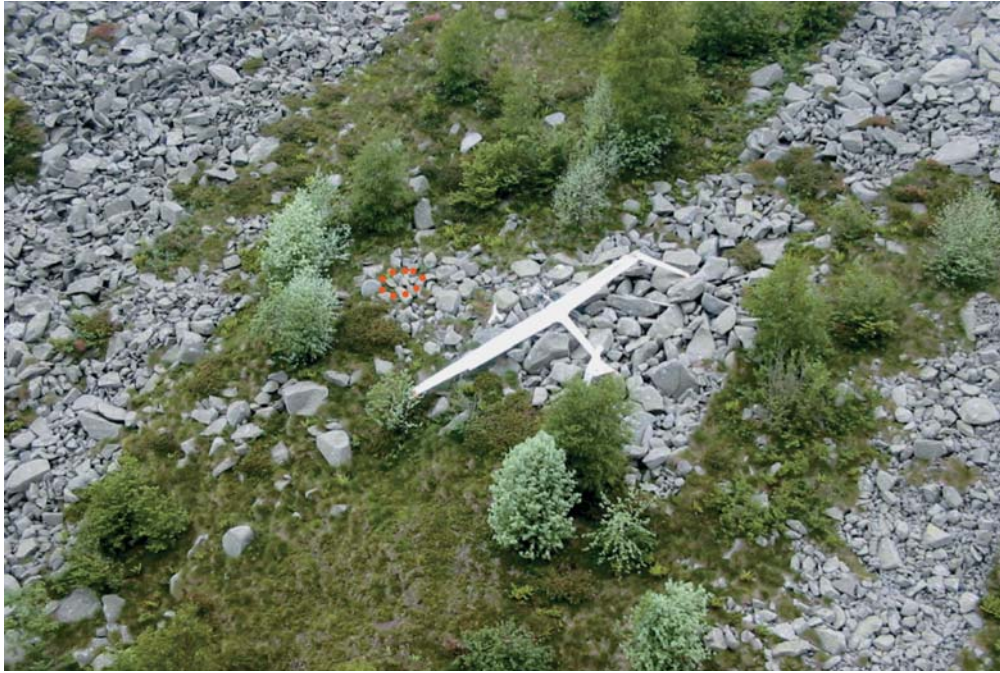
I rottami erano tutti concentrati in un'area di dimensioni molto limitate intorno al punto di impatto (foto n. 3), avvenuto proprio in una zona di massi affioranti; tale circostanza lascia intendere che l'impatto sia avvenuto quando l'aeromobile possedeva una bassa energia cinetica, viepiù considerata la natura poco dissipativa della superficie di impatto.

Foto n. 3: disposizione del relitto.

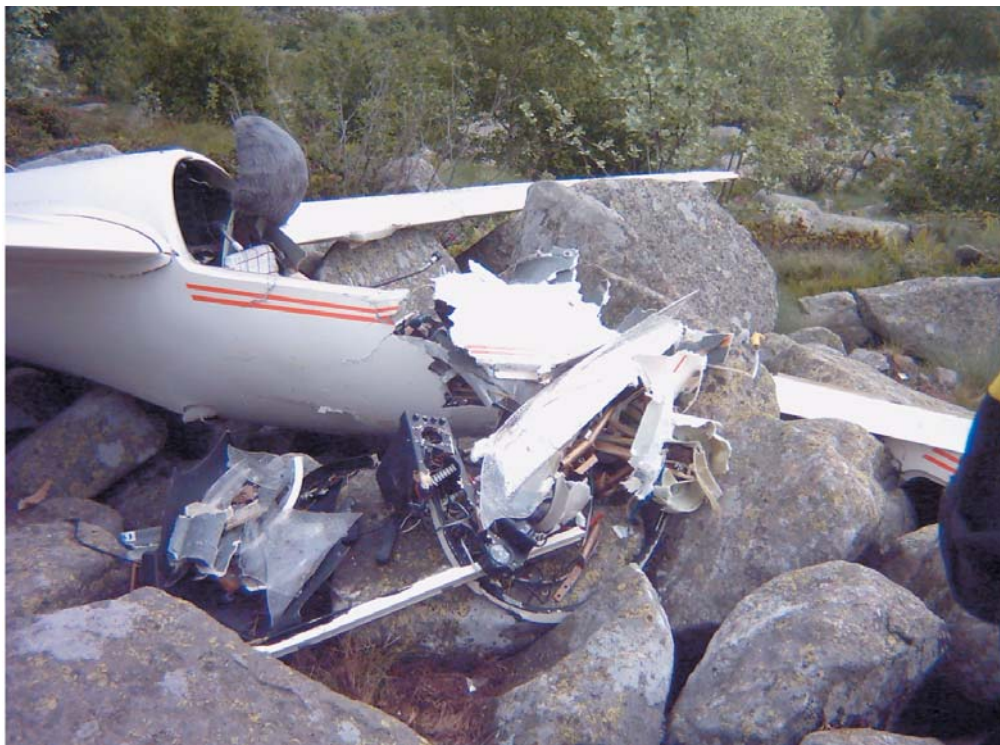
In particolare, si osserva la completa distruzione della fusoliera anteriore e dell'abitacolo (foto n. 4); tale evidenza, associata ai modesti danni osservati sul resto della struttura, fanno inoltre ritenere che l'urto con il costone montano sia avvenuto con un angolo di impatto elevato. A sostegno di tale ipotesi è l'assenza di segni di interferenza con la vegetazione comunque presente intorno al relitto.

Foto n. 4: danni alla fusoliera anteriore ed alla cabina di pilotaggio.

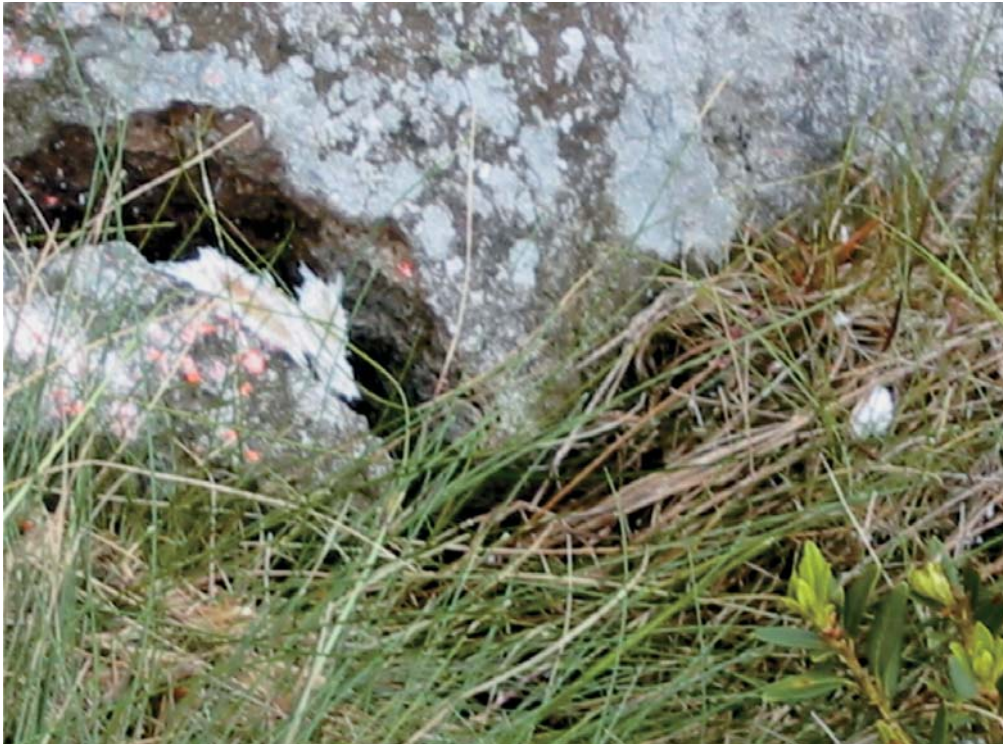
Si rileva, inoltre, la presenza di reperti in corrispondenza della frattura di uno dei massi posti in posizione più avanzata rispetto al relitto (zona tratteggiata in foto n. 3 e particolare in foto n. 5). Questa circostanza trova giustificazione solo ipotizzando che tale luogo rappresenti il punto di primo impatto dell'aliante e che da qui abbia poi subito una traslazione fino alla posizione di avvenuto ritrovamento.

Foto n. 5: reperti associati all'urto primario.

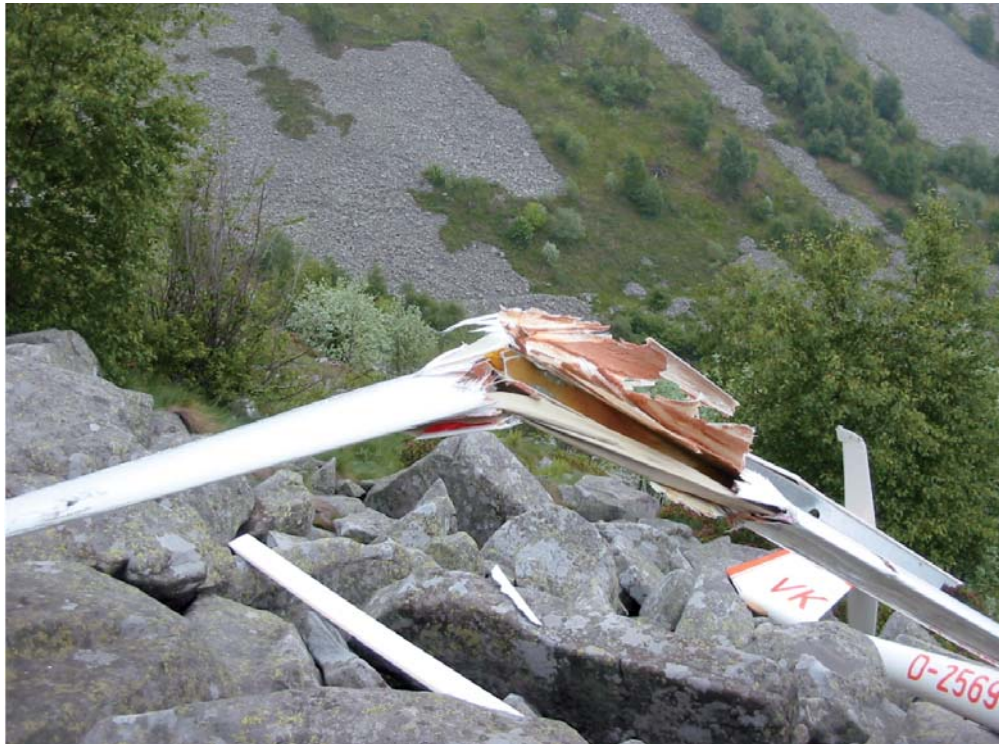
La presenza di un chiaro danneggiamento da urto a carico del bordo di ingresso della semiala destra a circa 2,5 m dall'estremità (foto n. 6) porta a ritenere che la suddetta traslazione sia avvenuta per rotazione oraria a partire da un assetto, al momento dell'impatto, almeno parzialmente rovescio.

Questa ipotesi è consistente con i risultati della elaborazione dei dati estratti dal *Logger* e più diffusamente descritti al paragrafo 1.16, secondo cui l'aliante stava effettuando una spirale a destra pochi istanti prima dell'incidente.

Foto n. 6: danni da impatto sul bordo d'ingresso della semiala destra.

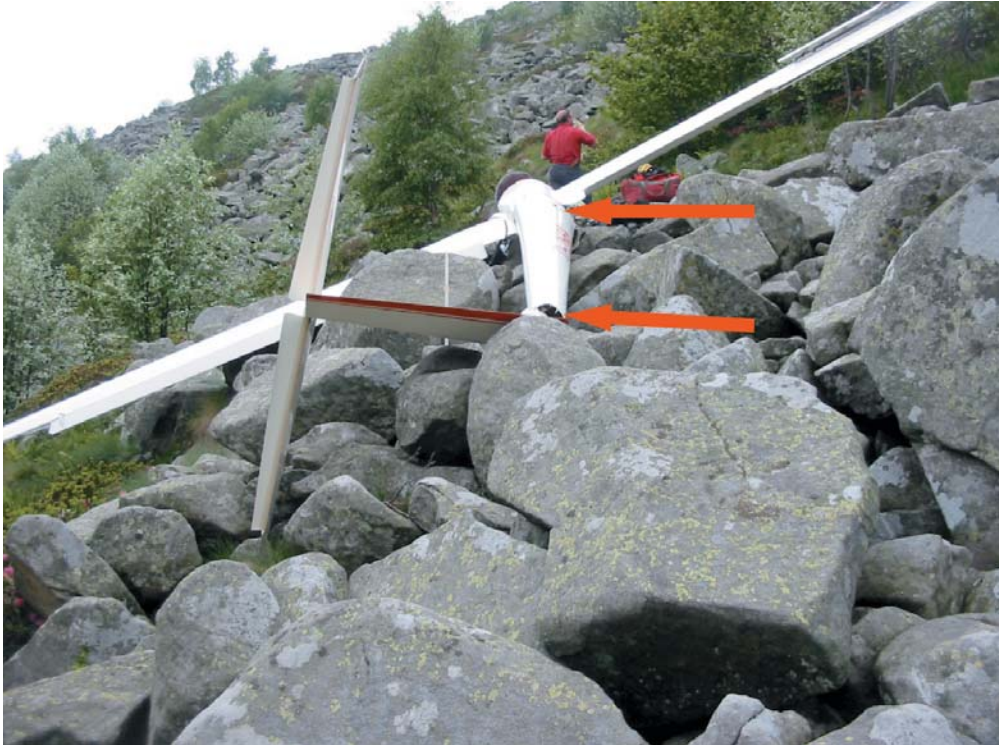
Anche le due rotture principali riscontrate a carico della fusoliera posteriore (in corrispondenza delle frecce rosse in foto n. 7) e che ne provocano un progressivo disallineamento a sinistra rispetto alla sezione centrale starebbero ad indicare che la parte posteriore dell'aeromobile era caratterizzata da una maggiore quantità di moto in tale direzione, cioè che l'aliante stesse ruotando in senso orario al momento dell'incidente e che abbia proseguito questo movimento nel corso delle successive decelerazioni susseguitesesi a partire dal primo impatto fino all'arresto finale.

Foto n. 7: rotture a carico della fusoliera posteriore.

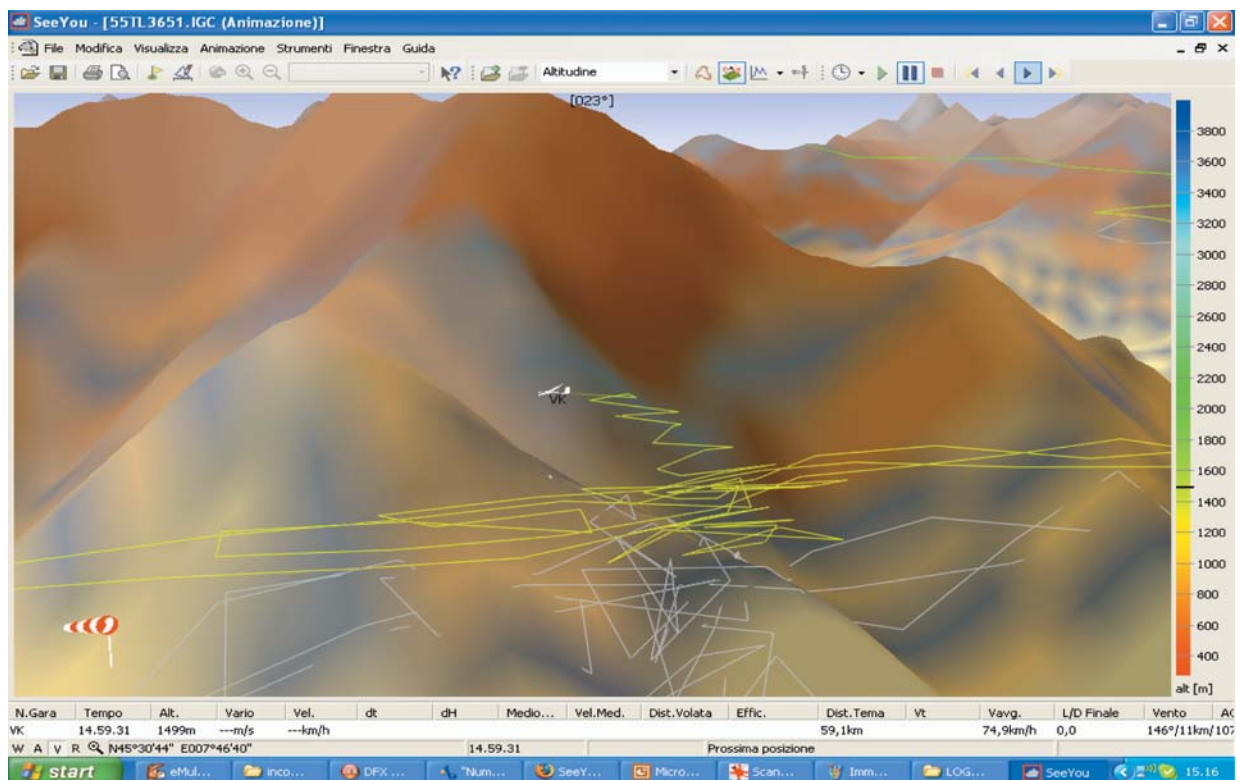
Dall'analisi dei danneggiamenti riscontrati sul relitto e dalla distribuzione dei resti di quest'ultimo emerge che la traiettoria di caduta è risultata pressoché verticale, con una debole componente di velocità di rotazione attorno all'asse longitudinale.

Visualizzazione prospettica delle ultime traiettorie seguite dall'aliante.

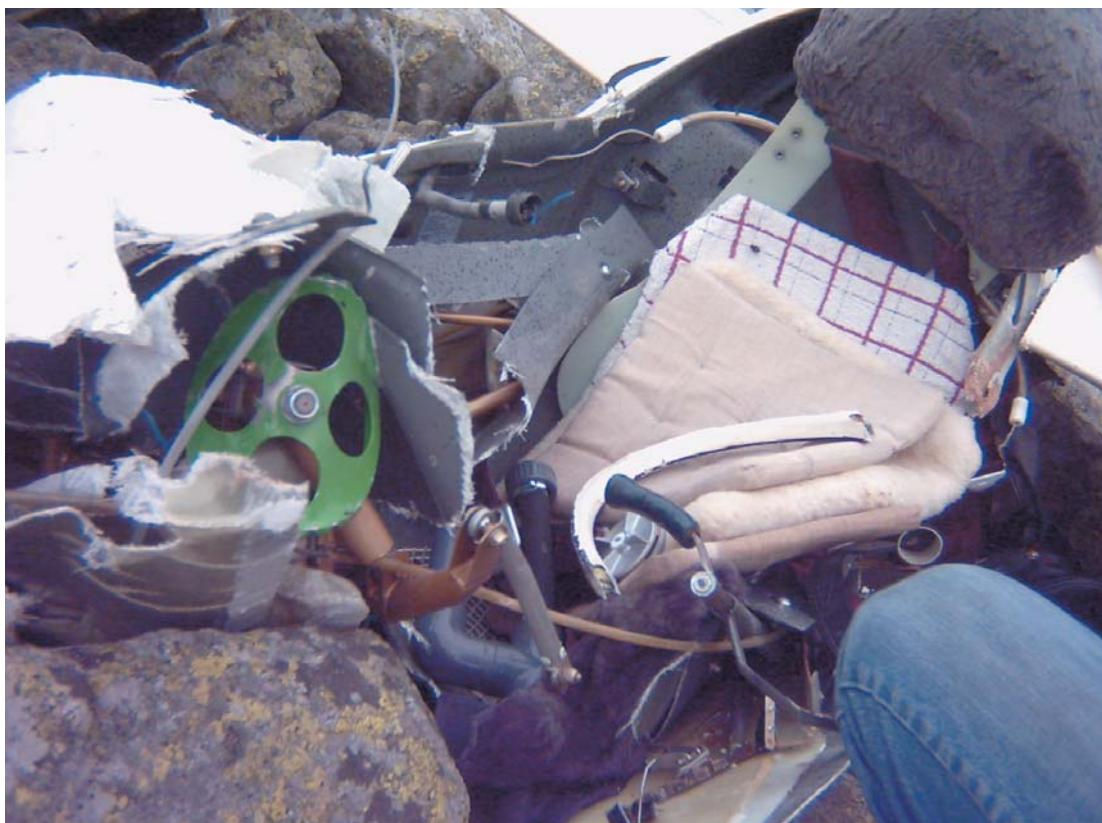
Foto 1

Cabina di pilotaggio, vista frontale.

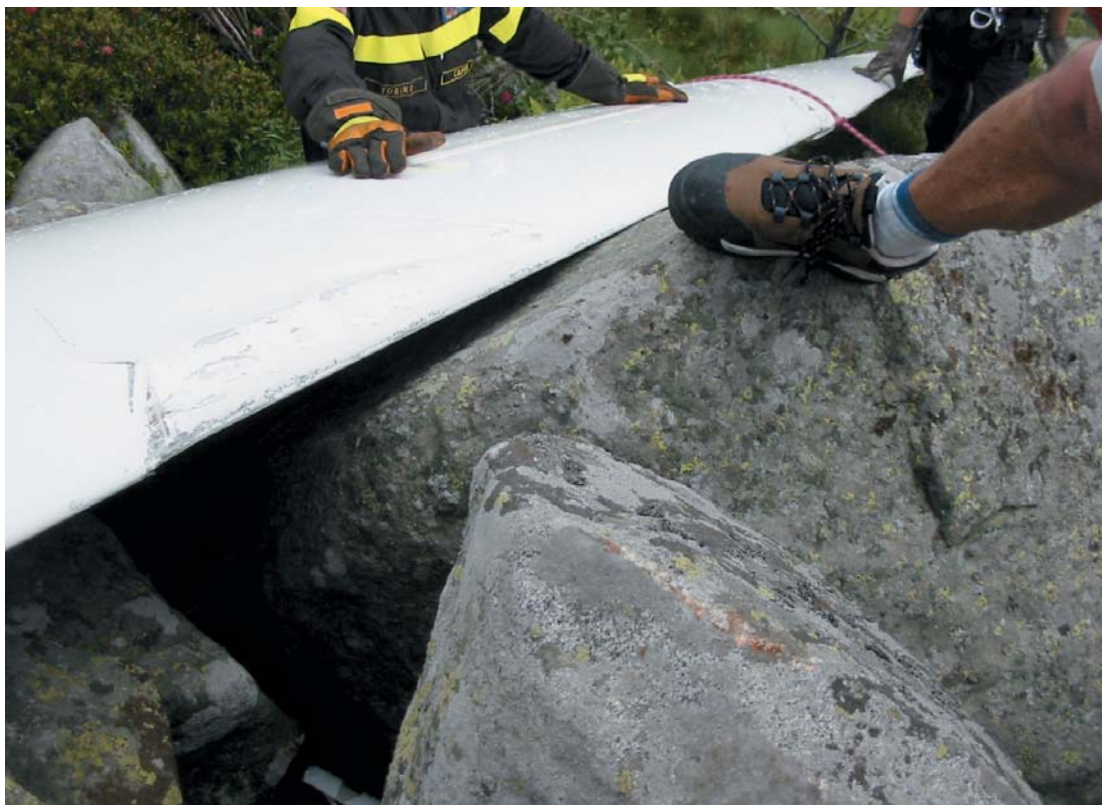
Foto 2

Danni da impatto secondario sul dorso della semiala sinistra, zona bordo di ingresso.

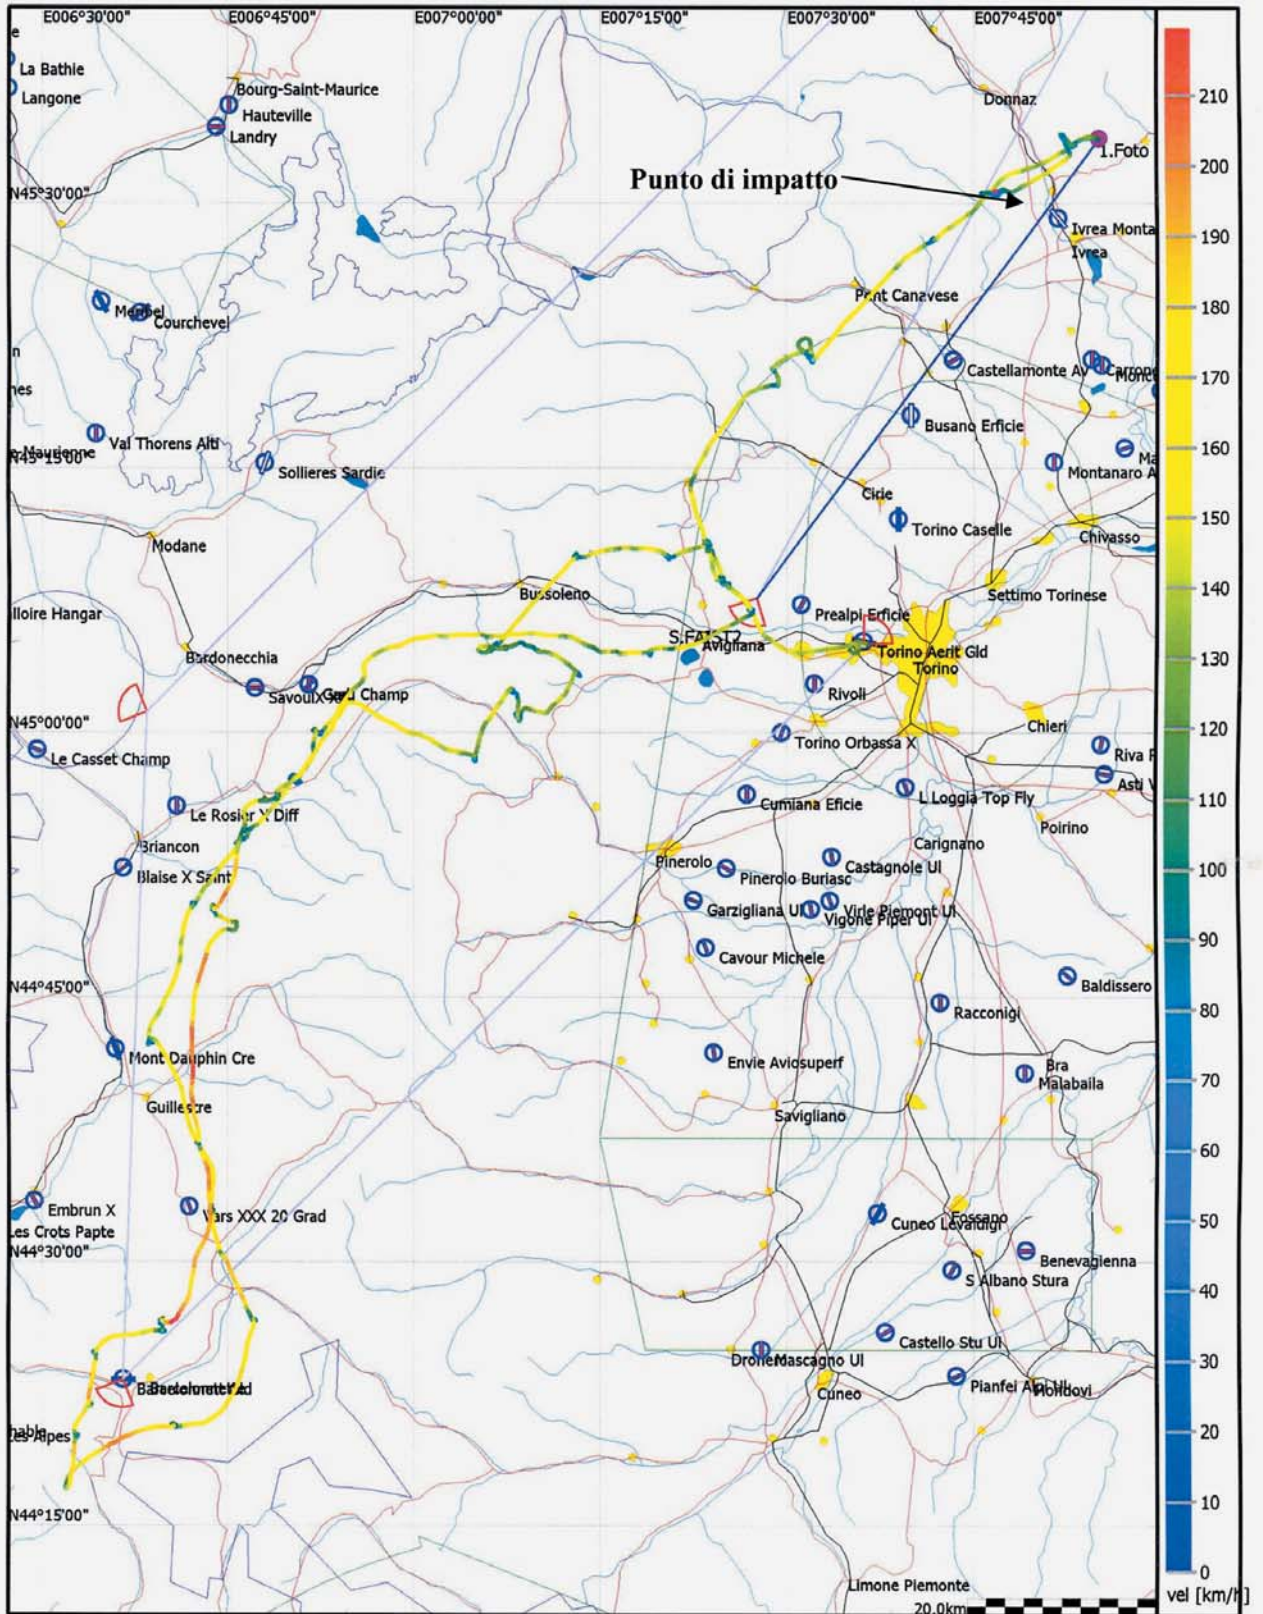
**Traccia**

Tutti i rilevamenti effettuati in termini di traccia al suolo della traiettoria dell'aliante dal decollo fino all'impatto, quota, velocità verticale e velocità al suolo sono riportati in forma grafica in Allegato B.
