# **AGENZIA NAZIONALE PER LA SICUREZZA DEL VOLO**

## **RELAZIONE D'INCHIESTA**

**INCIDENTE OCCORSO ALL'AEROMOBILE  
Beech 95-B55 "Baron", marche I-JULI,  
Località Alta Valle del Mommio, Comune di Fivizzano (MS),  
26 maggio 2002**

**N. A/14/03**

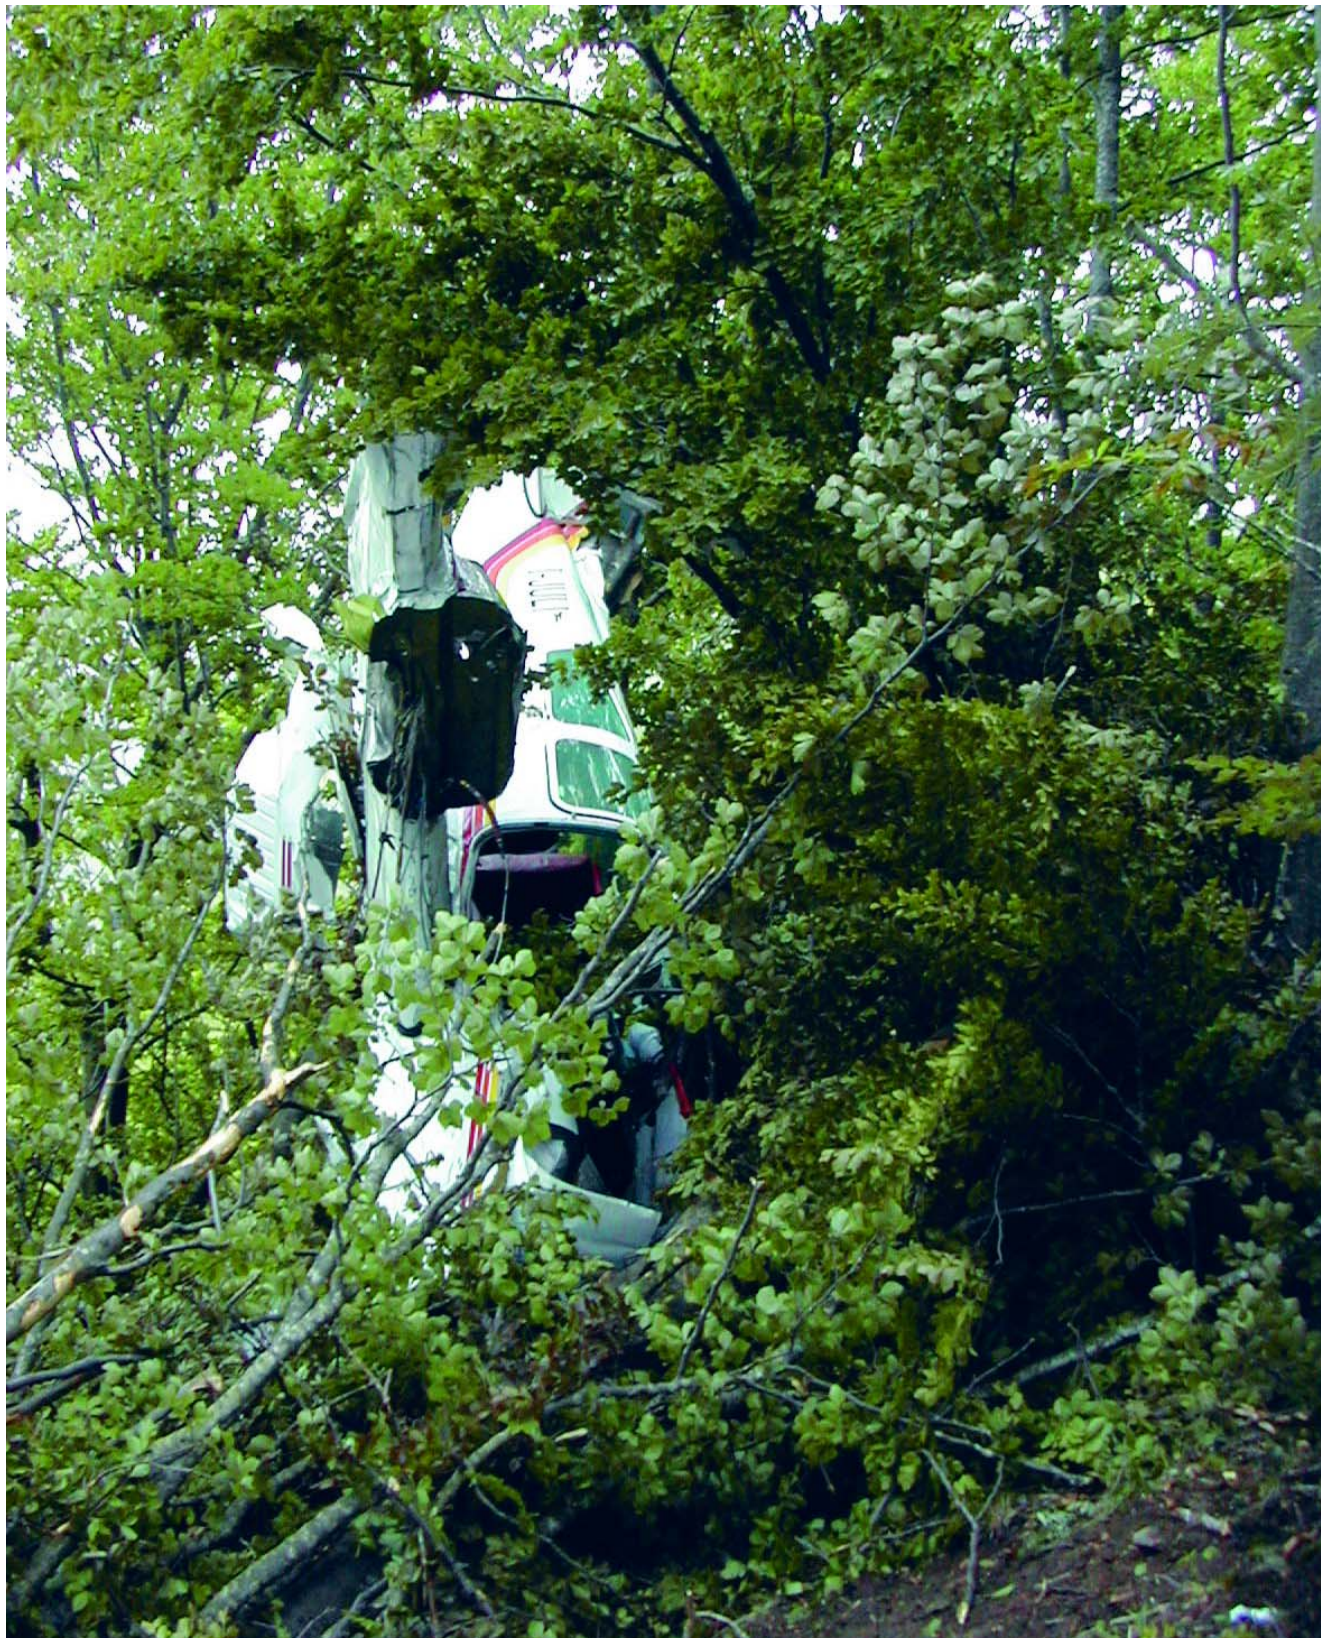
Foto 1

L'aeromobile è stato rinvenuto all'interno di un bosco in posizione verticale, con il troncone di coda ed i piani di coda appoggiati al tronco di un albero.

La parte anteriore del velivolo, nell'impatto, è andata completamente distrutta come pure la semiala destra. Sono inoltre risultati seriamente danneggiati i motori ed il troncone di coda.

Foto del relitto.

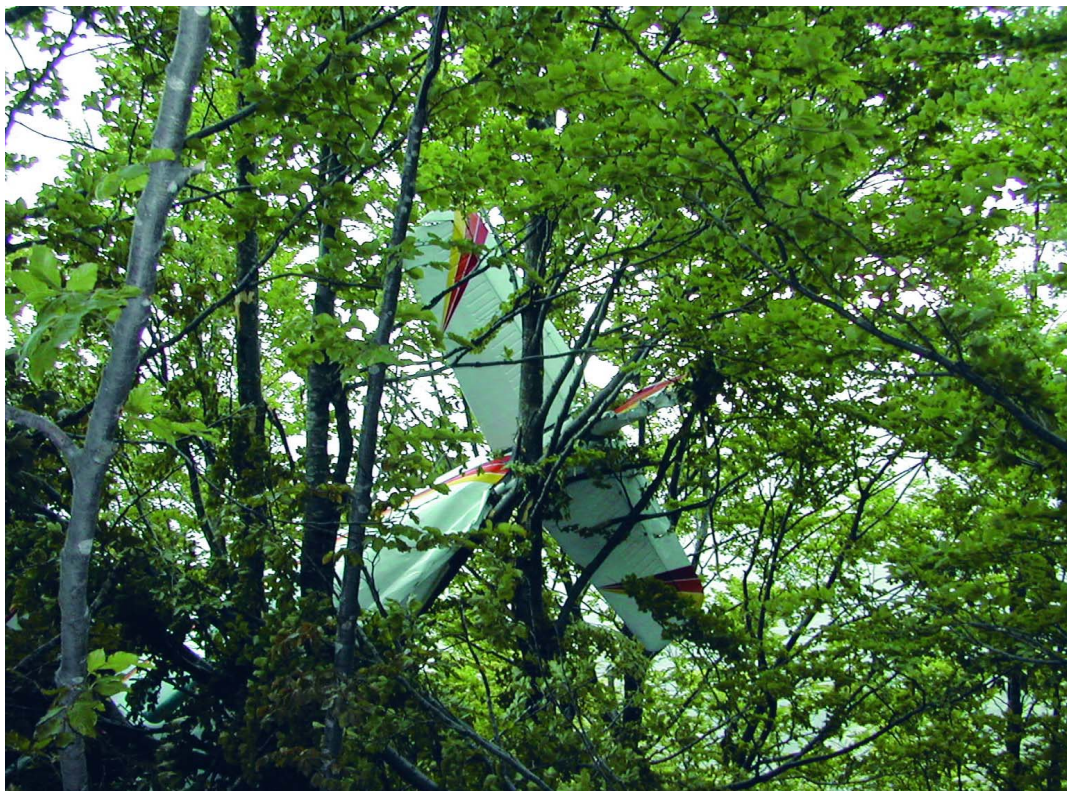
Foto 2

Foto del relitto: particolare parte posteriore.

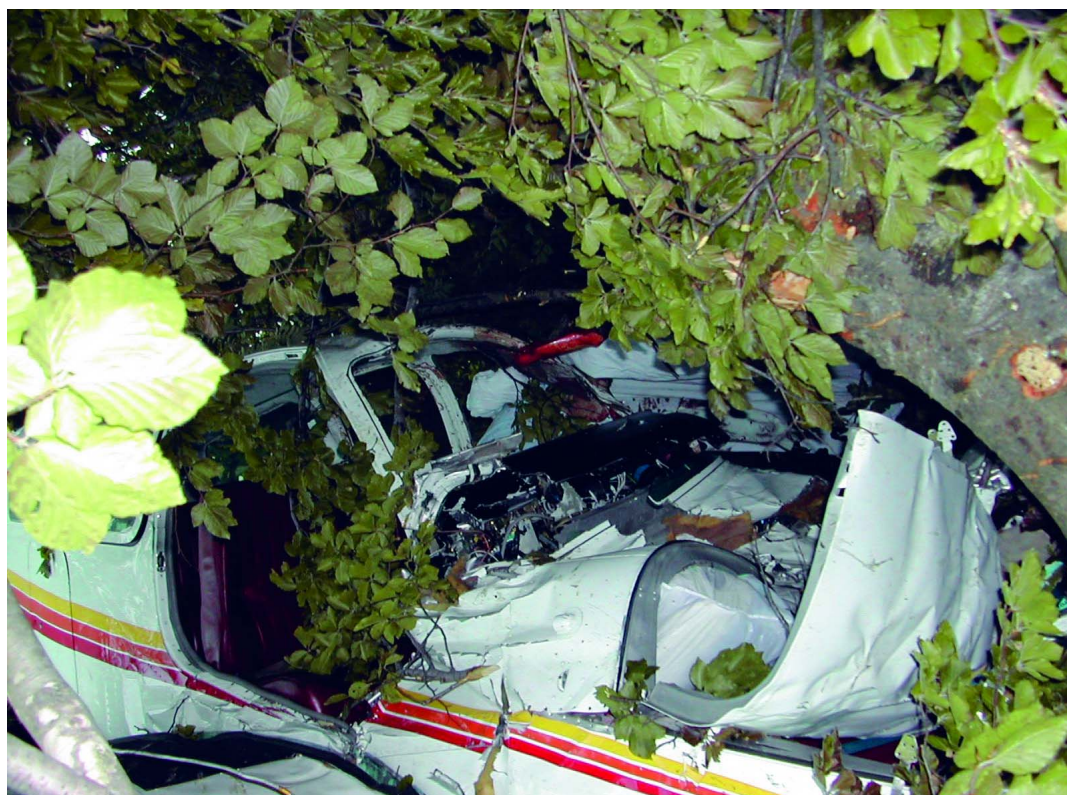
Foto 3

Foto del relitto: particolare parte anteriore e abitacolo.

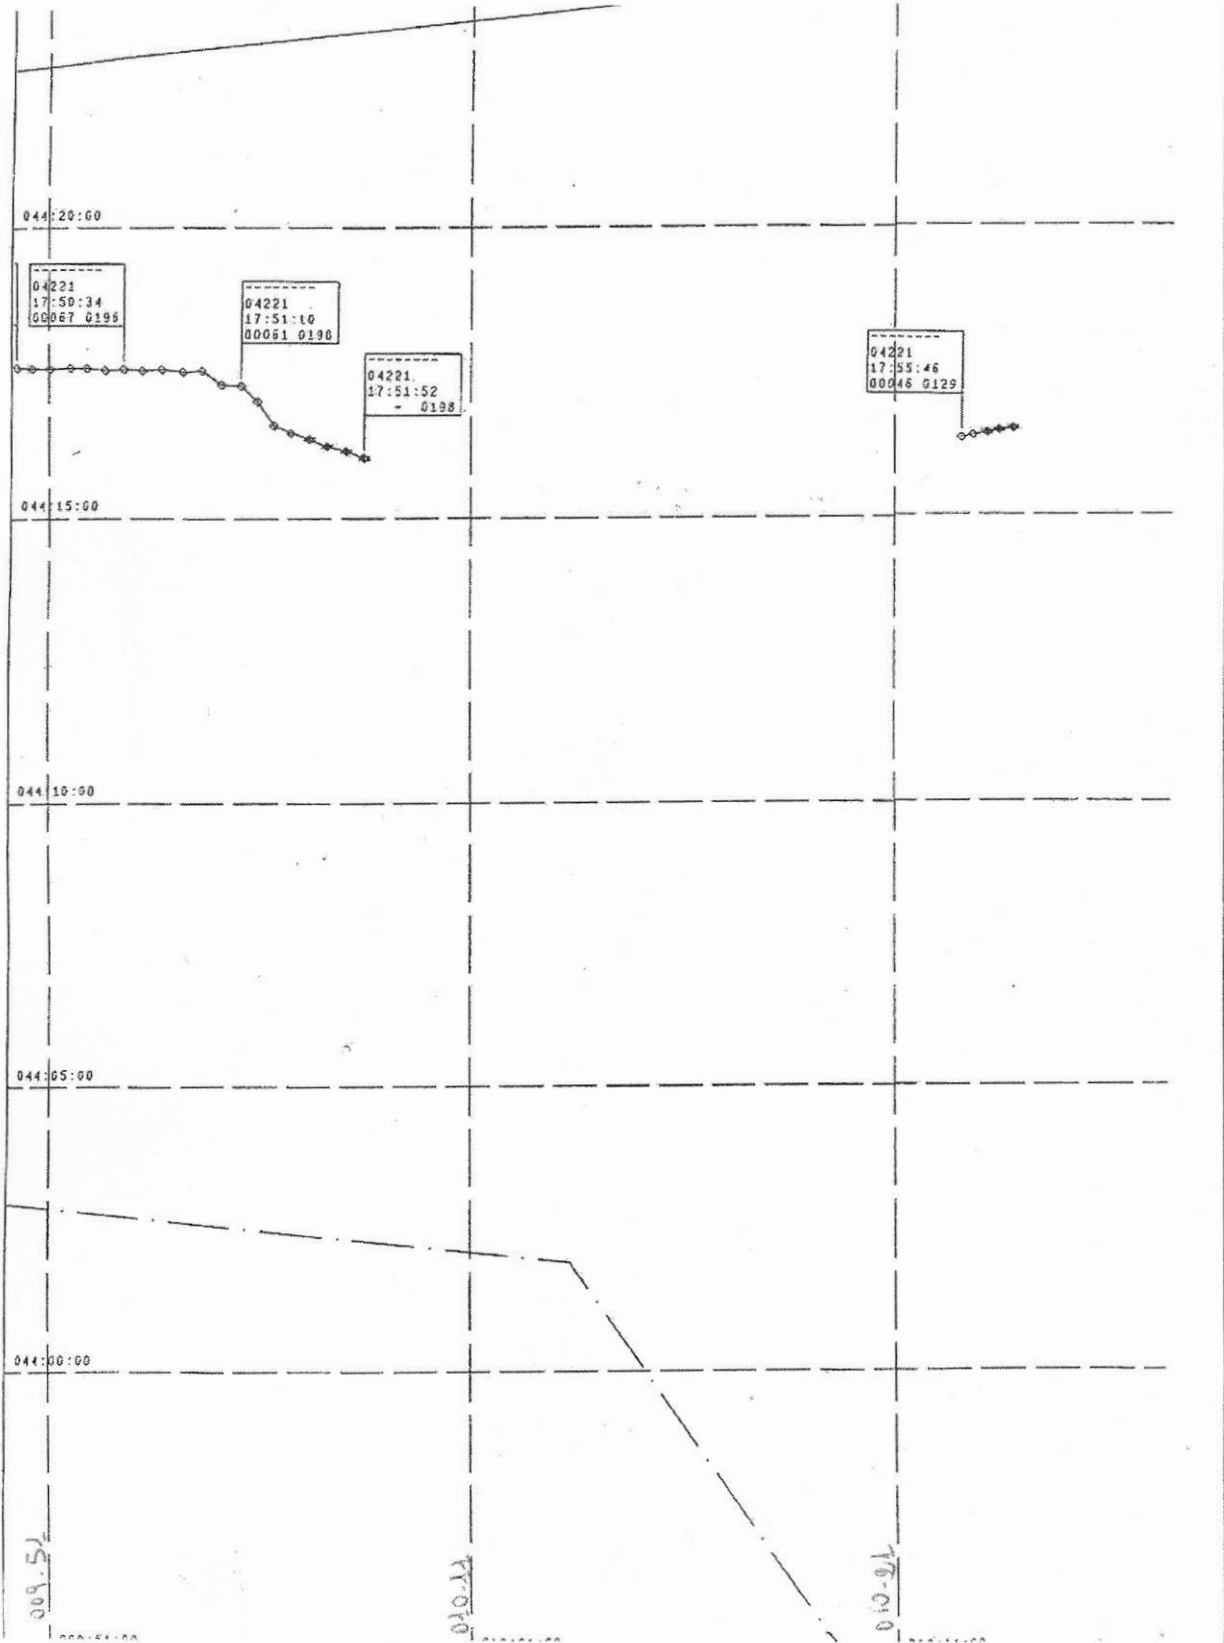
TRACCIATO RADAR

L'esame del tracciato radar relativo al volo in questione conferma che il velivolo si trovava in fase di discesa. In particolare, alle 17.50.34 aveva una quota di 6.700 piedi, dopo 36 secondi si trovava a 6.100 piedi e nell'ultimo punto riportato dal radar, dopo 4 minuti e 36 secondi, la quota risultava essere di 4.600 piedi (si veda l'allegato F). I punti significativi del tracciato radar sono stati riportati sulla cartina della zona (si veda l'allegato G).
