# **AGENZIA NAZIONALE PER LA SICUREZZA DEL VOLO**

## **RELAZIONE D'INCHIESTA**

**INCIDENTE  
OCCORSO ALL'AEROMOBILE  
CESSNA F 172M, MARCHE I-CCAQ  
Aeroporto di Asiago, 1.4.2001**

**N. A/2/01**

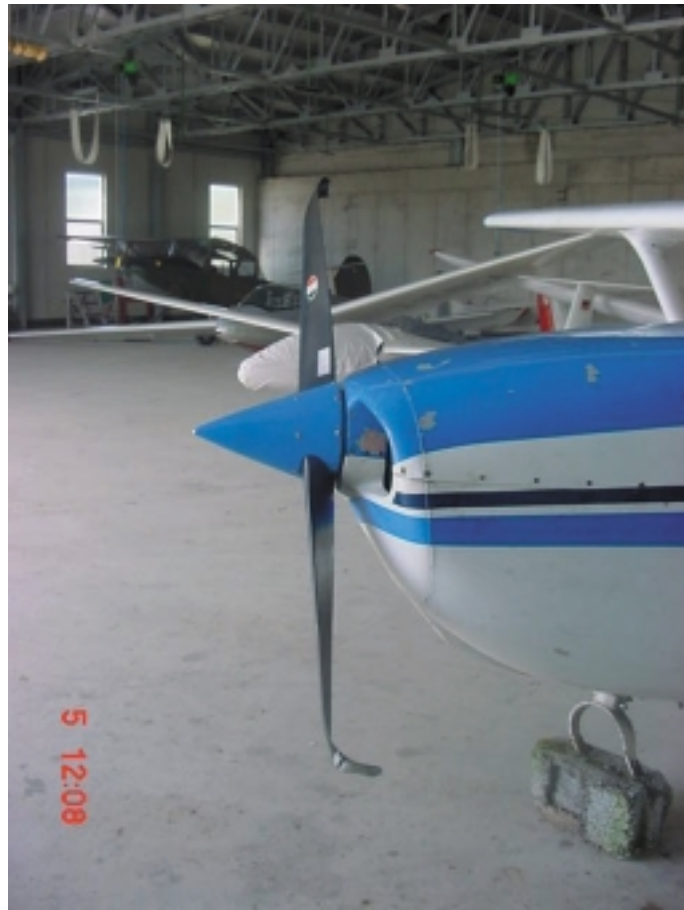
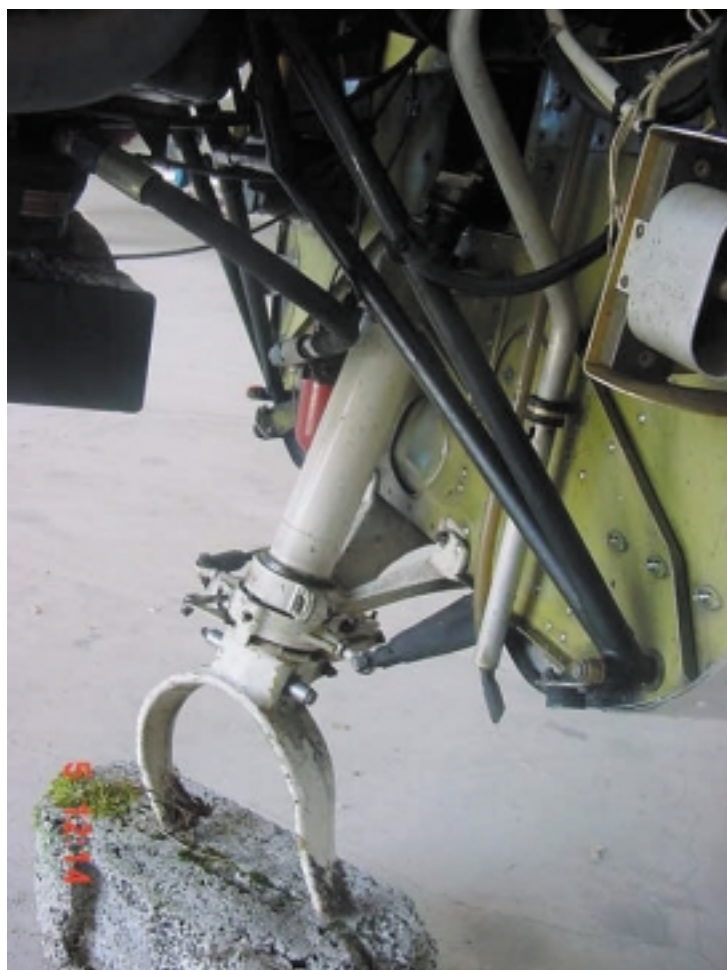
| Documentazione fotografica: danni aeromobile | Allegato 1 |

**1.12.d) Condizioni dell'aeromobile** - Ruotino anteriore divelto dalla forcella. Forcella anteriore piegata all'indietro. Gamba carrello anteriore collassata per cedimento del bullone di ritegno della parte superiore della gamba carrello al rispettivo attacco. Paratia parafiamma deformata in più punti e piegata in corrispondenza dell'attacco inferiore della gamba carrello. Estremità delle pale dell'elica piegate all'indietro per circa 15 centimetri. La parte ripiegata di una estremità mostra segni di abrasione determinati da impatto con l'asfalto, mentre l'altra estremità è mancante per circa 10 centimetri.

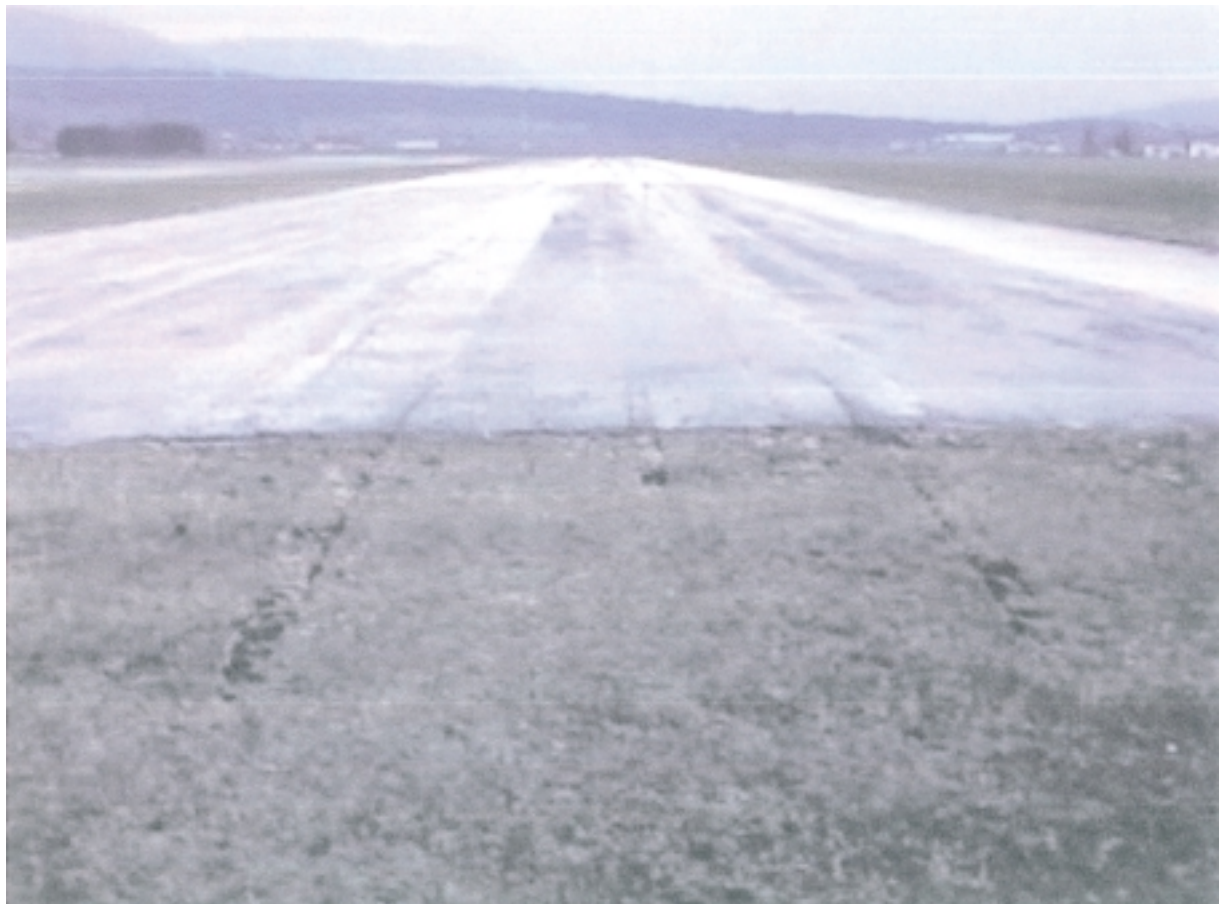
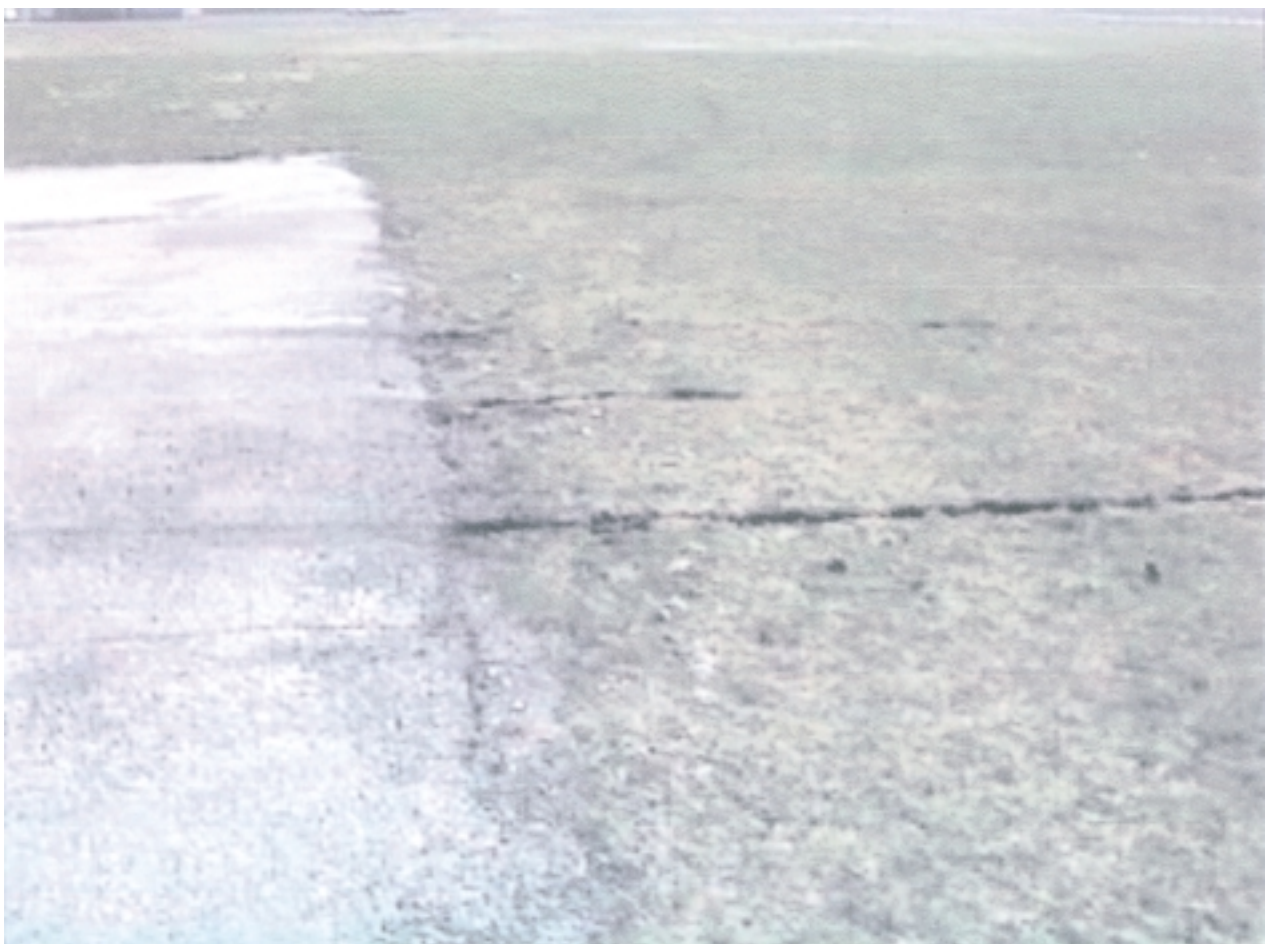
| Documentazione fotografica: solchi ruote carrello prima della pista | Allegato 4 |

**1.12.b) Tracce del primo impatto** - Sulla superficie erbosa antistante il bordo asfaltato della testata pista 08 sono state rilevate le seguenti tracce (vedere rilievi e documentazione fotografica allegati):

- strisciata della ruota principale sinistra per 4 m prima del bordo asfaltato della pista;
- strisciata della ruota principale destra per 3,8 m prima del bordo asfaltato della pista;
- strisciata del ruotino anteriore per 1,4 m prima del bordo asfaltato della pista;
- tracce dei pneumatici sulla pista per circa 1,5 m dal bordo.

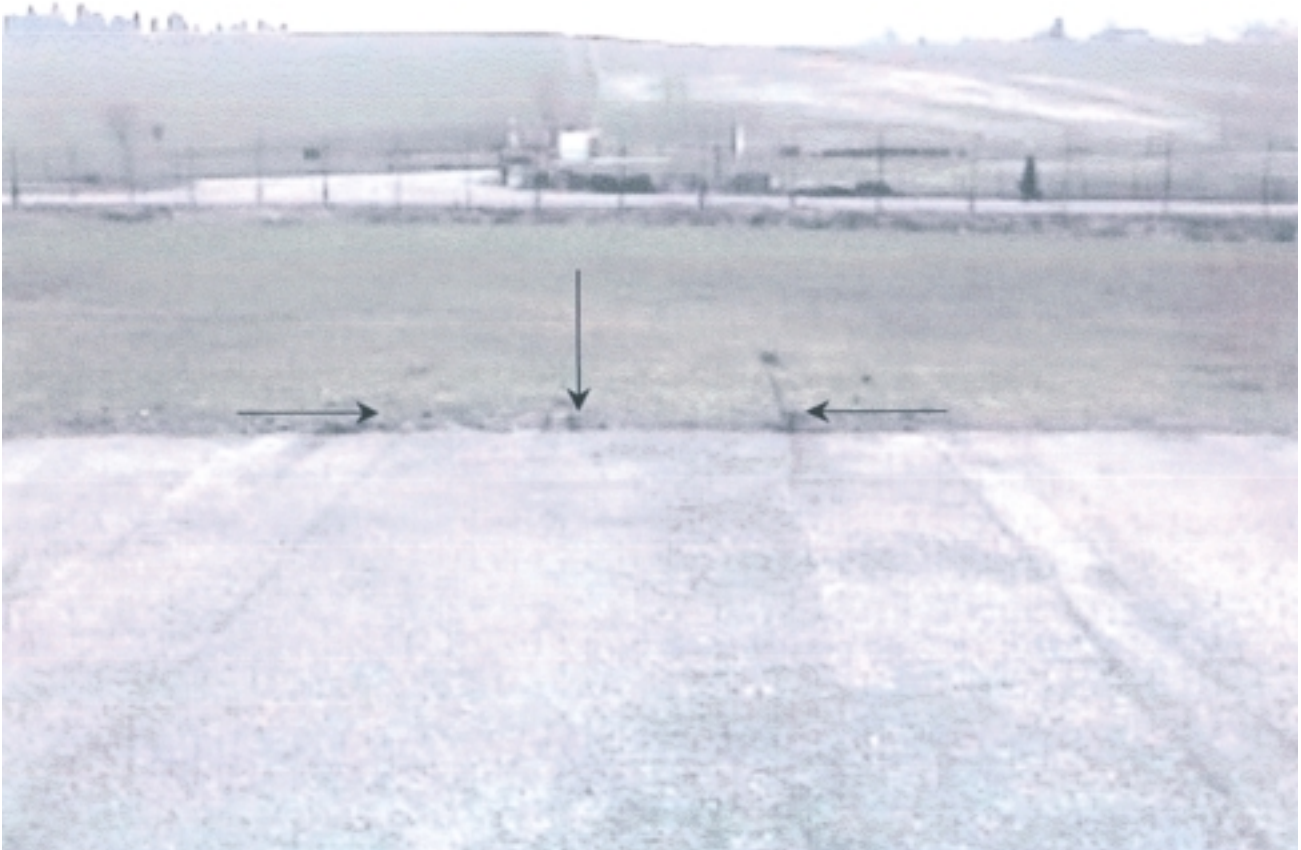
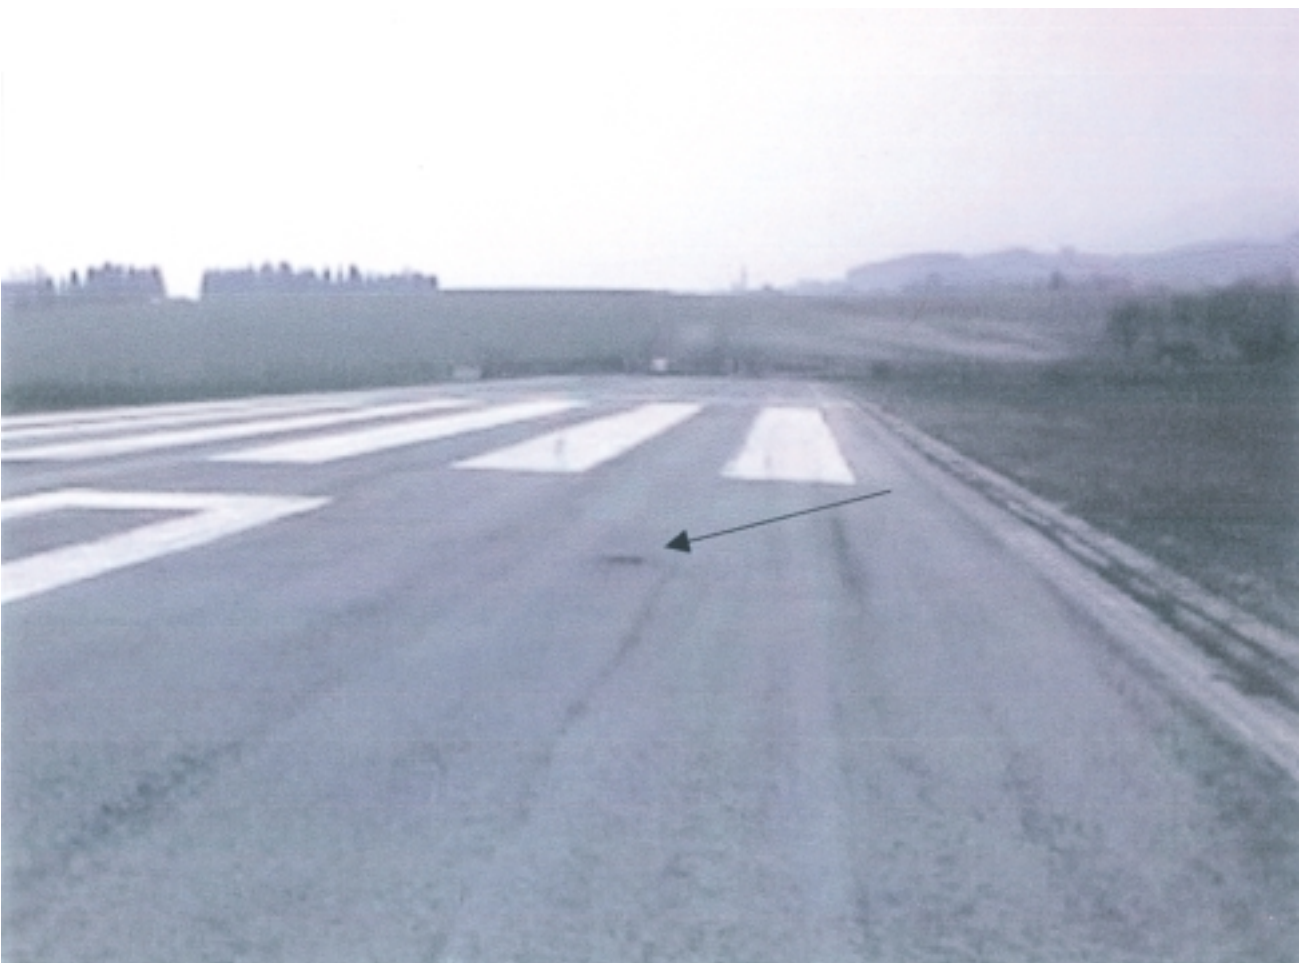
| Documentazione fotografica: solchi ruote carrello/punto di arresto | Allegato 5 |

**1.12.e) Dinamica dell'impatto** - Sulla base dei danni riportati e del sopralluogo effettuato sull'area dell'incidente si ritiene che il velivolo sia atterrato pesantemente sulla zona erbosa immediatamente antistante la testata 08 della pista asfaltata dell'aeroporto di Asiago. Il bordo della pista asfaltata si presenta leggermente rialzato rispetto alla superficie erbosa antistante. L'impatto con tale bordo ha presumibilmente innescato il cedimento del carrello anteriore. Dopo il primo impatto, l'aeromobile effettuava un paio di "rimbalzi" sulla pista; al secondo "rimbalzo" il velivolo si appruava, strisciando per circa 75 metri sulla forcella anteriore. Dalle deformazioni dell'elica si evince che, al momento dell'impatto, il motore erogava una coppia motrice modesta, quale quella associabile al regime minimo di funzionamento.
