NOTA INFORMATIVA DE ACIDENTE COM AERONAVE

PROCESSO Nº 13/ACCID/2012			
Data/Hora (locais): 18-08-2012; 16:05		Local: S. Pedro de Merelim, Braga	
Aeronave	Tipo: Paulistinha 56-C1	Matrícula: CS-ALB	Nº de série: 1162
Operador	Aero Clube de Braga		
Origem/Destino	Braga (LPBR) – Ponte de Lima - Braga (LPBR)		
Pessoas a bordo	2		
Lesões	Tripulação	Passageiros	Outros
Fatais	1	1	0
Graves	0	0	0
Ligeiras / Nenhumas	0	0	
Danos na aeronave: Destruída

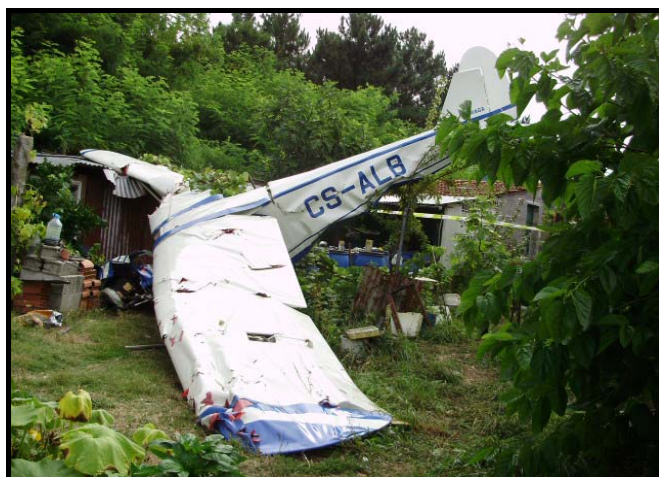
Sócios do aero clube e populares, no e nas proximidades do aeródromo, viram a aeronave, ainda a baixa altitude (cerca de 150ft), efetuar uma volta apertada para a esquerda (pranchamento de 45º aproximadamente), meter o nariz em baixo e precipitar-se no solo, nas traseiras de uma habitação situada na Rua dos Combatentes, em S. Pedro de Merelim.
