RELATÓRIO DO ACIDENTE COM O HELICÓPTERO
HUGHES 269C, CS-HAP
DA ESCOLA DE AVIAÇÃO AEROÁVIA
NO AERÓDROMO DE CASCAIS
EM 22-DEZEMBRO-1981

RELATÓRIO Nº 13/81/GPI

INQUÉRITO AO ACIDENTE OCORRIDO EM
22/12/81, NO AERÓDROMO MUNICIPAL DE
CASCAIS COM O HELICÓPTERO HUGHES
269C, CS-HAP, PROPRIEDADE DA ESCOLA
DE AVIAÇÃO AEROÁVIA LDA.

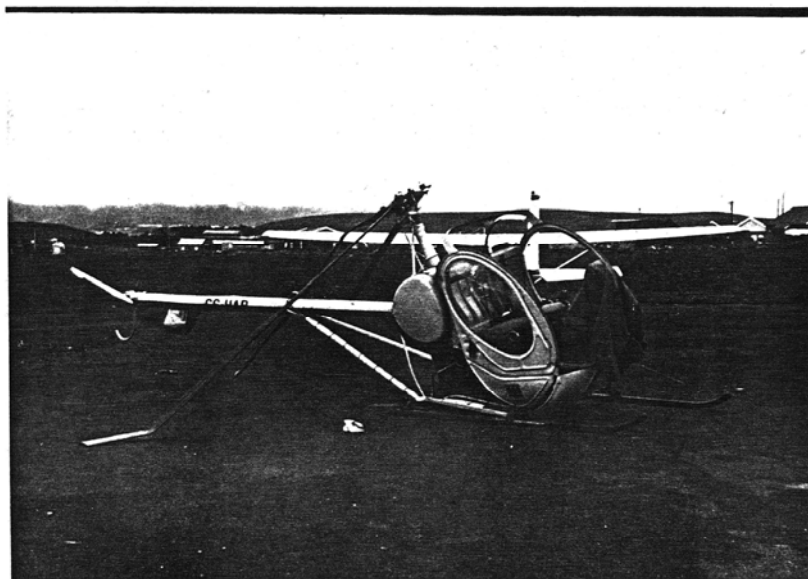
ASPECTO GERAL

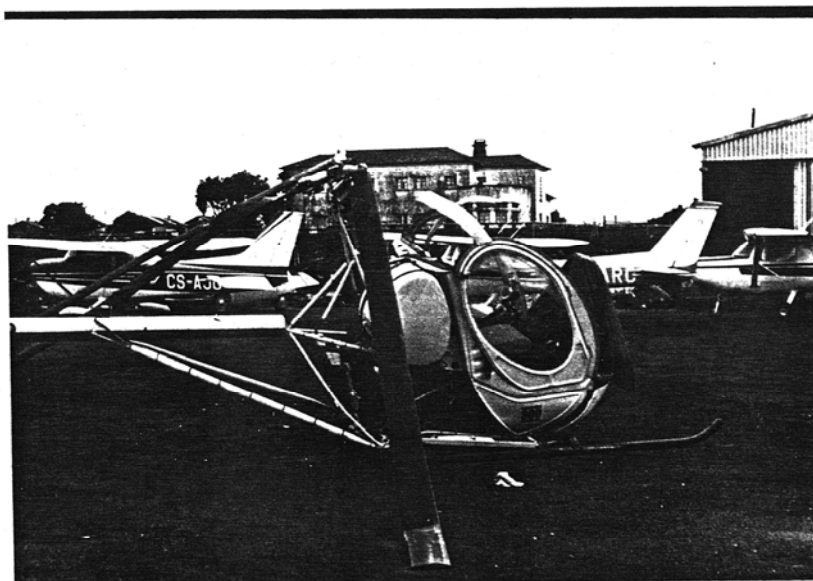
VISTA LATERAL DIREITA

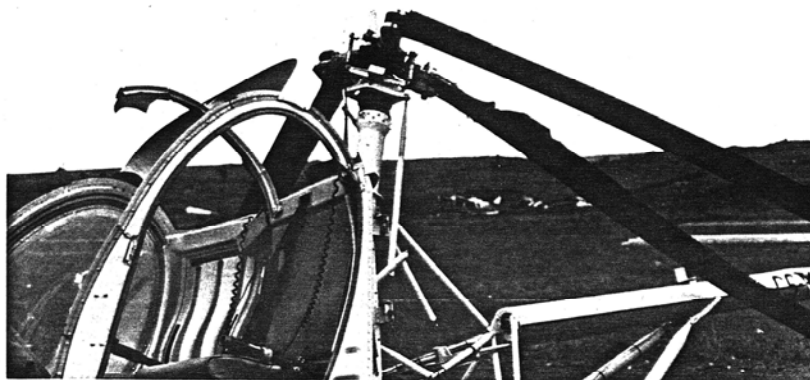
COMPONENTES		ESTADO				OBSERVAÇÕES
		DESTRUÍDO	GRAVE	LIGEIRO	INTACTO	
CARENAGENS DO MOTOR	PARAFOGO			X		COM O PARAFOGO AMACHUCADO
	INFERIOR					
CABINE DE PASSAGEIROS OU DE PILOTAGEM			X			COM A COBERTURA DE VIDRO PARTIDA. CONTORNO ANTERIOR DA CABINE E ESTRUTURA LATERAL DO LADO ESQUERDO LIGEIRAMENTE DEFORMADOS.
CADEIRAS					X	A VERIFICAR
INSTRUMENTOS					X	A VERIFICAR
EQUIPAMENTO RÁDIO						
CIRCUITOS	COMBUSTÍVEL				X	A VERIFICAR
	LUBRIFICAÇÃO				X	A VERIFICAR
	ELÉCTRICO				X	A VERIFICAR
	HIDRÁULICO				X	A VERIFICAR
	ANTI-GELO				X	A VERIFICAR
	VÁCUO				X	A VERIFICAR
COMANDOS DO MOTOR					X	A VERIFICAR
CINTOS DE SEGURANÇA					X	A VERIFICAR

VISTA DA CABINA, MASTRO E PÁS DO ROTOR PRINCIPAL

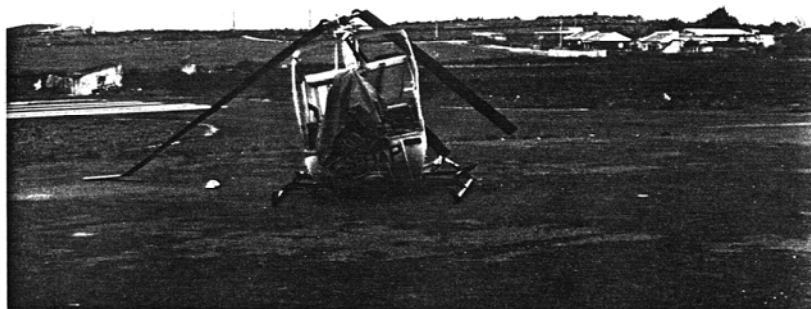
VISTA FRONTAL

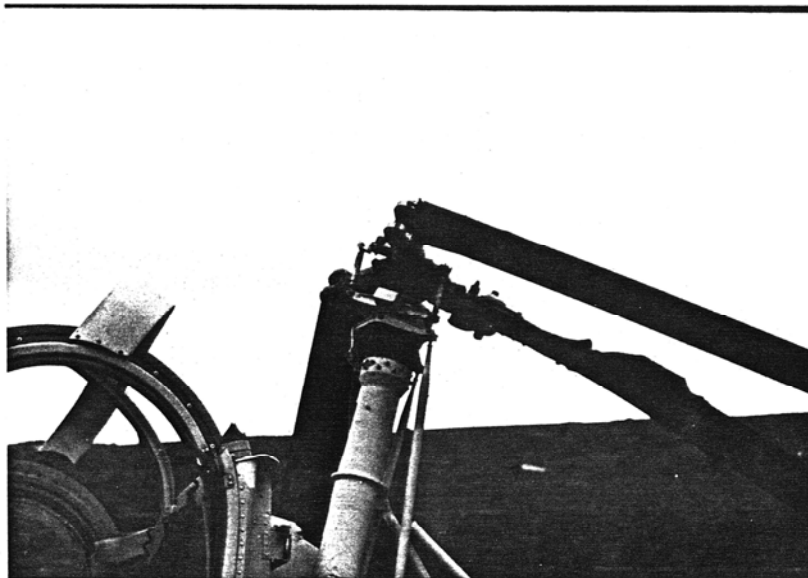
COMPONENTES		ESTADO				OBSERVAÇÕES	
		DESTRUÍDO	GRAVE	LIGEIRO	INTACTO		
ROTOR PRINCIPAL	PÁS	X				COM DANOS TAIS QUE AS TORNAM IRRECUPERÁVEIS. COM O DAMPER DO ROTOR PRINCIPAL IRRECUPERÁVEL.	
	CUBO		X			APARENTEMENTE INTACTO. A VERIFICAR	
	MASTRO				X		
	COMANDOS		X			COM O TIRANTE DO COMANDO CÍCLICO LONGITUDINAL E TIRANTE DE COMANDO DO COLECTIVO IRRECUPERÁVEIS.	
ROTOR DE CAUDA	PÁS	X				COM DANOS TAIS QUE AS TORNAM IRRECUPERÁVEIS	
	CUBO	X				COM DANOS ACENTUADOS QUE O TORNAM IRRECUPERÁVEL	
	TRANSMISSÃO			X		COM O TUBO DE TRANSMISSÃO LIGEIRAMENTE DEFORMADO	
	COMANDOS				X	A VERIFICAR	
	GUARDA DO ROTOR		X			COM O ADAPTADOR DA CAIXA E RESGUARDO DO ROTOR DE CAUDA COM DANIFICAÇÕES VÁRIAS.	
TRANSMISSÃO	ACESSÓRIOS		X			O VEIO DE TRANSMISSÃO MOTOR/EMBRAIAGEM APRESENTA A MANGA FRACTURADA. O SUPORTE DAS POLIS DAS CORREIAS DE TRANSMISSÃO TEM O SUPORTE PARTIDO.	
	CAIXA		X			COM A FIXAÇÃO DO CÁRTER INFERIOR DA CAIXA DE TRANSMISSÃO PRINCIPAL IRRECUPERÁVEL.

VISTA DO MASTRO E PÁS DO ROTOR PRINCIPAL

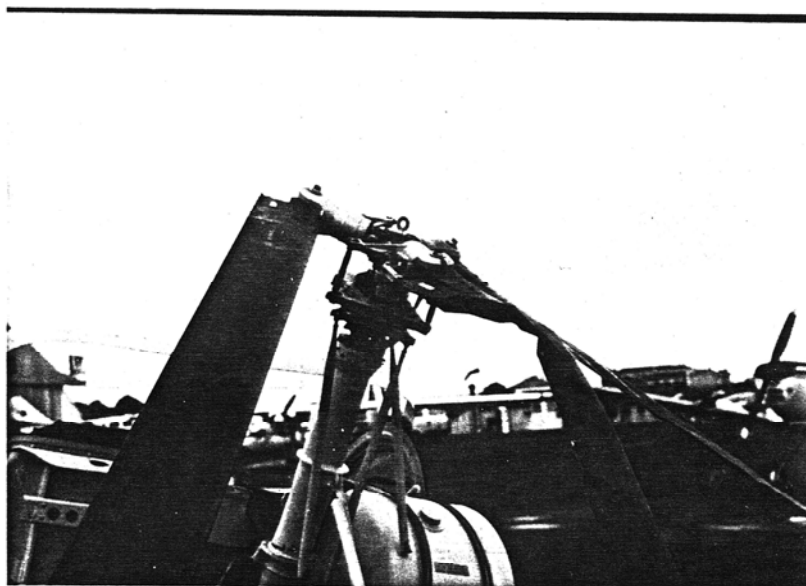
VISTA POSTERIOR DO MASTRO E PÁS DO
ROTOR PRINCIPAL

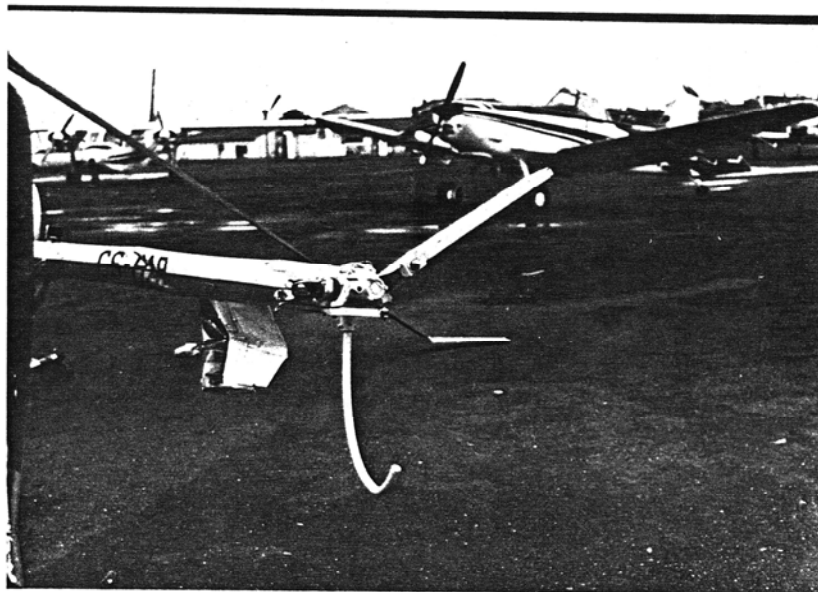
O avião embateu com o rotor de cauda no chão e sem comando de direcção rodou e destruiu-se.

ROTOR DE CAUDA

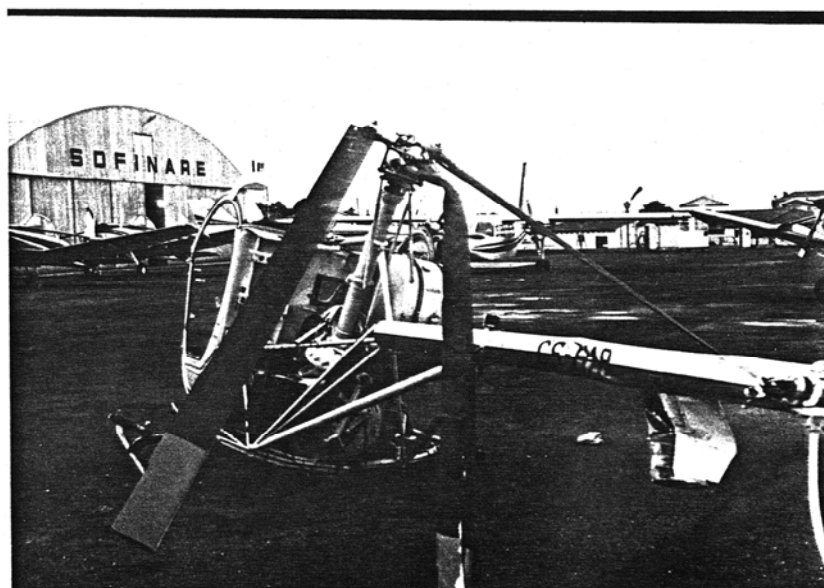
VISTA LATERAL ESQUERDA
