- ✓ Esta nota informativa é divulgada para efeitos de prevenção de acidentes;
- ✓ A informação constante deste documento tem carácter provisório e contém apenas um resumo dos acontecimentos, estando sujeita a alterações durante o processo de investigação;
- ✓ A investigação de segurança não tem por objetivo o apuramento de culpas ou a determinação de responsabilidades mas, e apenas, a recolha de ensinamentos suscetíveis de evitarem futuros acidentes.

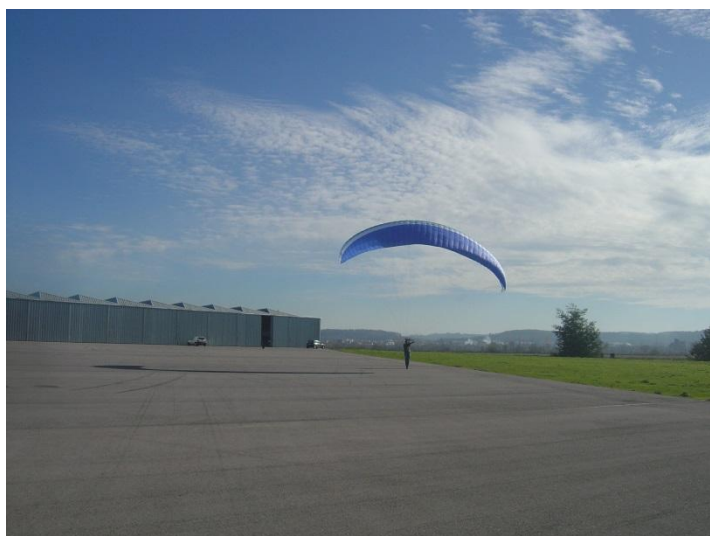
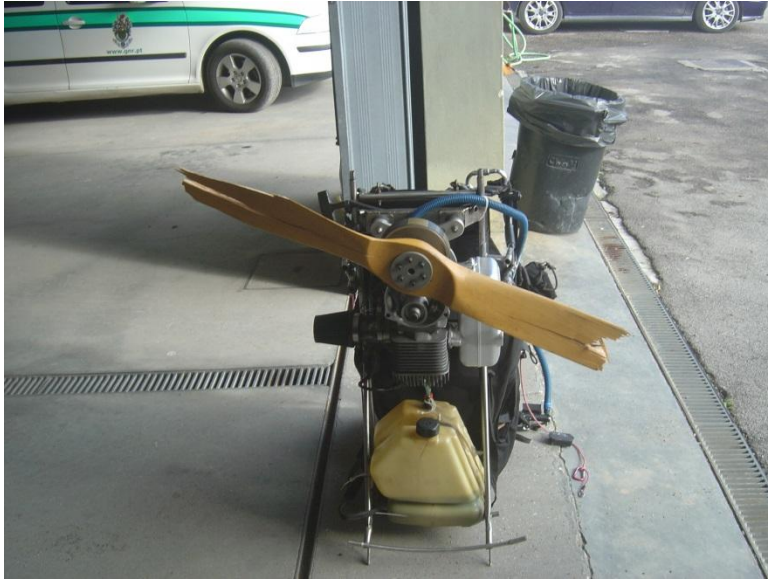
Neste instante a asa sofreu um fecho assimétrico do lado direito, fazendo com que a mesma rodasse 180°, ficando o piloto com o vento de costas e a cair vertiginosamente, tendo apenas parado o motor no momento da chegada ao solo rígido do parque de estacionamento.

O Paramotor sofreu danos substanciais no hélice, tendo possivelmente afetado a condição do motor. Não foram encontrados danos na asa e restante equipamento, cadeira e respetivos arneses.
