Relatório Sumário do Incidente com o GROB G115 - D-EVUC -

Aeródromo de Cascais 02-out-2014

28/INCID/2014

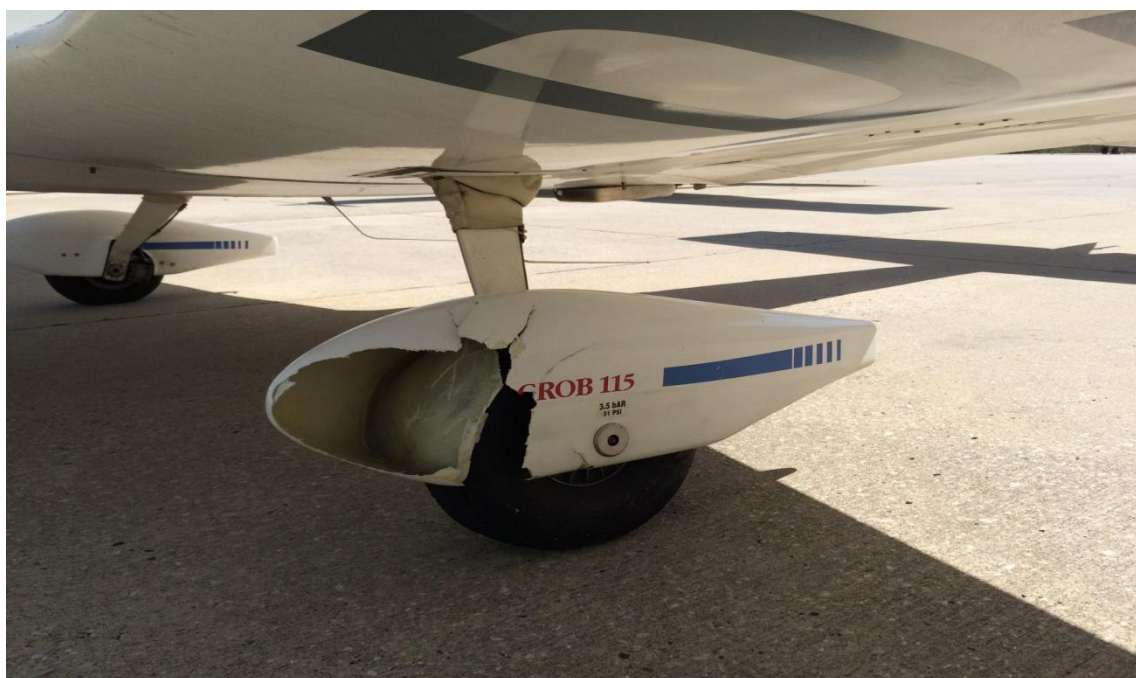
Figura Nº 1

A aeronave foi configurada para a aterragem com *flaps 12* e manteve uma velocidade de 70Kt. Tocou no lado esquerdo da pista, embatendo com o plainito (*fairing*) do trem principal esquerdo numa das lâmpadas laterais de sinalização (*Edge light*) da pista 35, no Aeródromo Municipal de Cascais (LPCS).

O piloto não se apercebeu do embate, tendo sido informado pela torre de controle do sucedido, tendo continuado o taxi normalmente para o estacionamento.

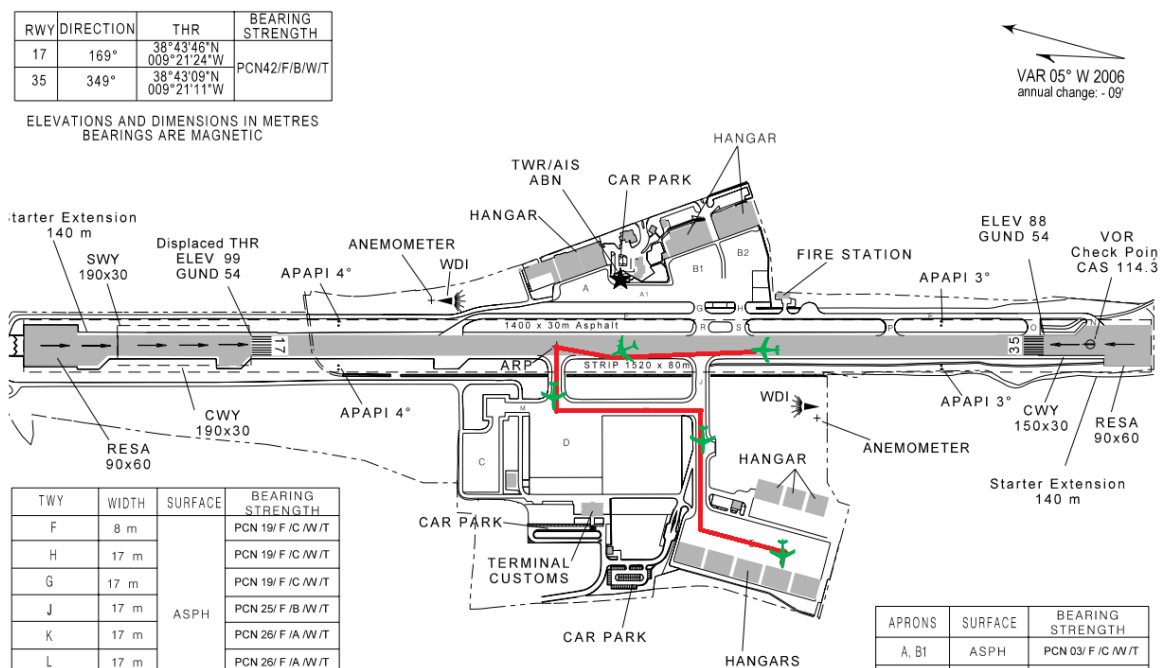
Figura Nº 2

A aeronave D-EVUC aterrou na pista 35, tocando no lado esquerdo da linha central, embateu na lâmpada de sinalização lateral (*Edge light*), abandonou a pista pelo TWY K e estacionou no APRON E que serve a Escola a que pertence.

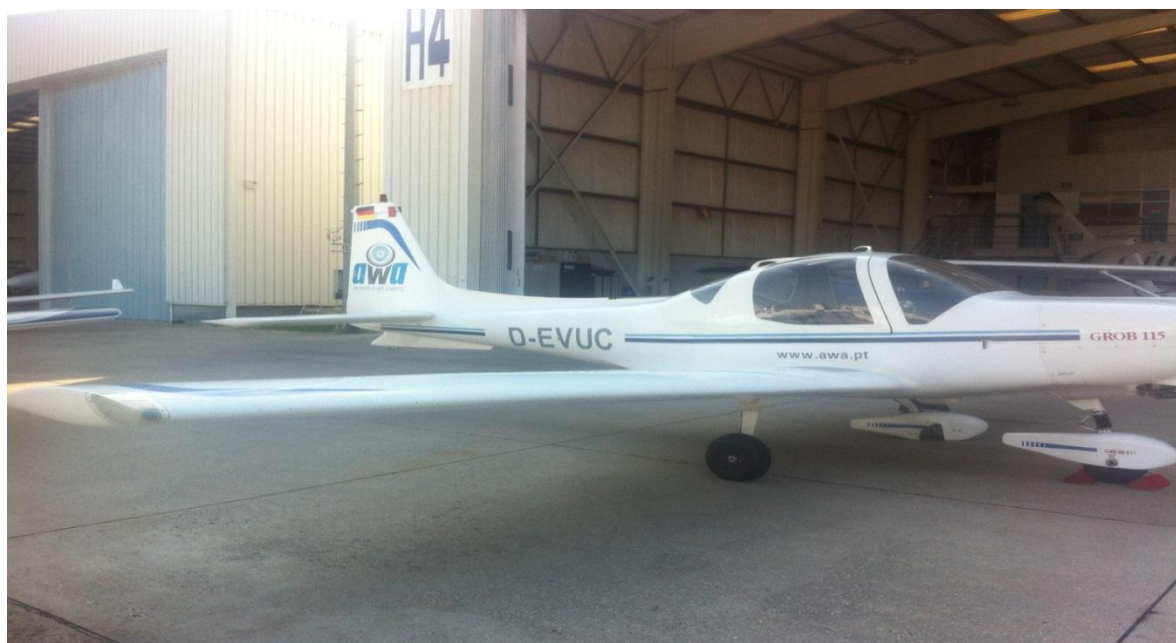
Figura Nº 3

Avião de Instrução Básica, desenvolvido na Alemanha na década de 80. Construído em materiais compósitos avançados (as asas e a fuselagem principal são peças únicas), dispõe de um cockpit bilugar e canopi deslizante de ampla visibilidade. O G.115 é equipado com um trem de aterragem triciclo não retráctil com direcção na roda de nariz, e duas rodas principais com carenagens. A absorção de choque é obtida através dos amortecedores instalados no trem principal e por um amortecedor a gás na roda do nariz. O Grob G.115A tem uma melhor velocidade de planeio de 67 kts velocidade indicada (KIAS).

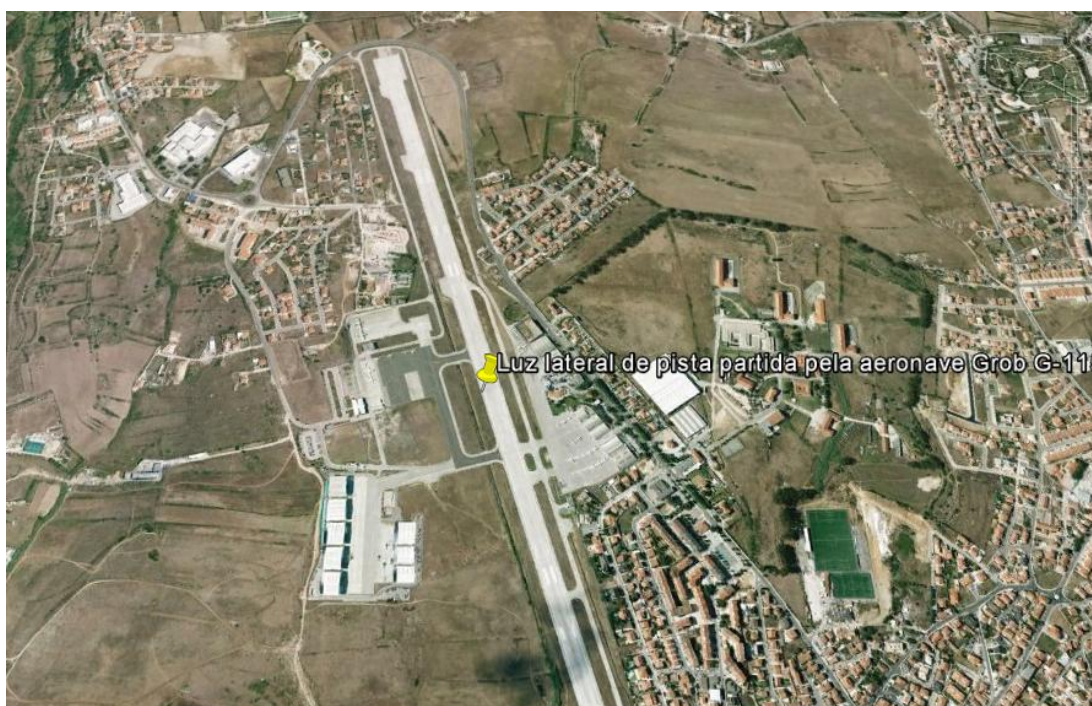
Figura Nº4

A aproximação à aterragem não foi estabilizada, o toque foi no lado esquerdo da pista, com 65 Kt de velocidade.

As condições atmosféricas foram fator contribuinte, pois o vento estava cruzado (090/08) mas dentro dos limites, e sendo a aeronave de asa baixa, torna a manobra de aterragem mais difícil para o piloto principalmente com pouca experiência.
