NOTA INFORMATIVA DE ACIDENTE COM AERONAVE AIRCRAFT ACCIDENT NOTICE

PROCESSO GPIAA GPIAA ID PROCESS			
01/ACCID/2017			
Data <i>Date</i> 23/03/2017	Hora <i>Time</i> 07:50 (UTC)	Local <i>Location</i> Aeródromo de Ponte de Sor (LPSO)	
Aeronave <i>Aircraft</i> Cessna	Tipo <i>Type</i> 152	Matrícula <i>Registration</i> CS-DDO	Nº de série <i>Serial number</i> A152-0804
Operador <i>Operator</i>	EAA - Escola de Aviação Aerocondor, S.A.		
Origem <i>Origin</i>		Destino <i>Destination</i>	
LPSO		LPSO	
Pessoas a bordo <i>People on board</i>		01	
Lesões <i>Injuries</i>	Tripulação <i>Crew</i>	Passageiros <i>Passengers</i>	Outros <i>Other</i>
Fatais <i>Fatal</i>	-	-	-
Graves <i>Serious</i>	-	-	-
Ligeiras / Nenhumas <i>Minor None</i>	01	-	-
Danos na aeronave <i>Aircraft damage</i>		Substanciais <i>Substantials</i>

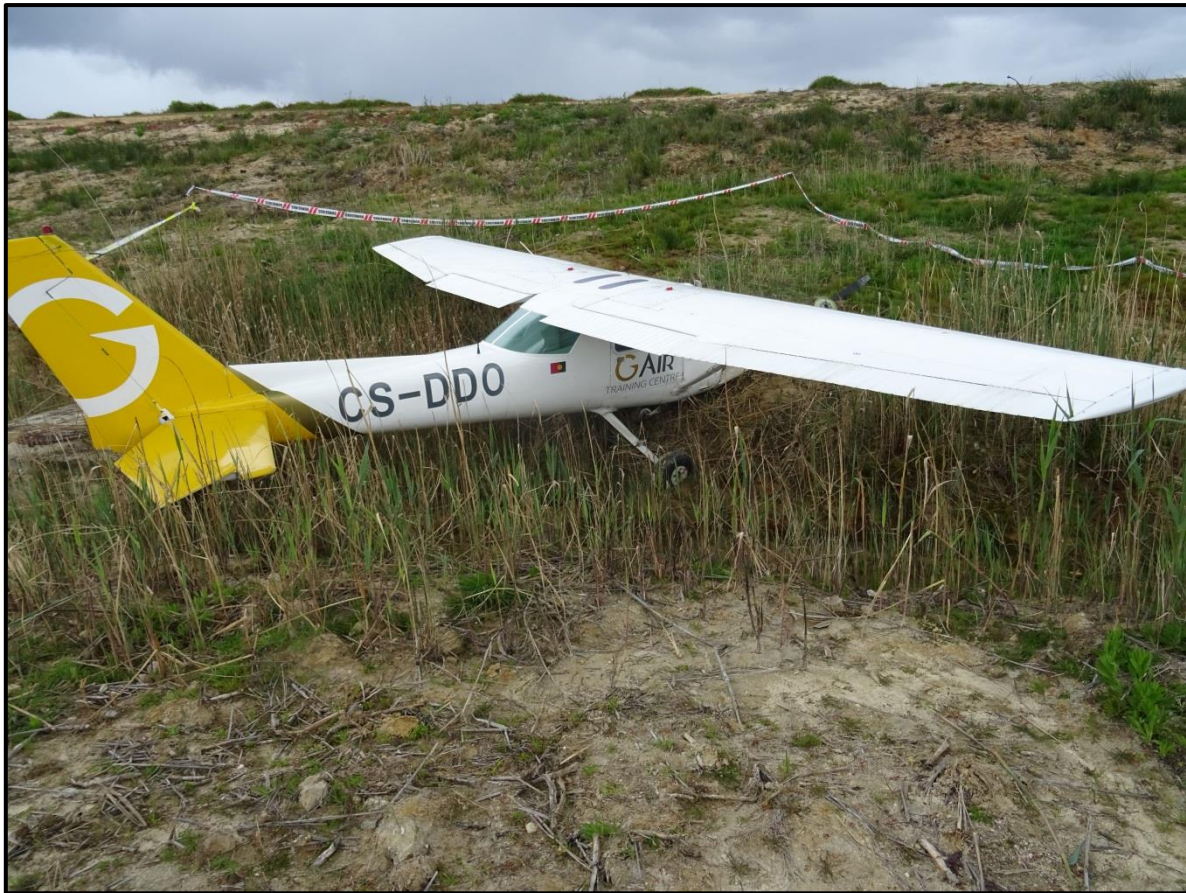
Figura 1 || Picture 1

No dia 23 de março, pelas 07:50 UTC, uma aeronave de asa fixa Cessna 152 com o registo CS-DDO (Figura 1) e indicativo EAD 501, com um aluno piloto a bordo, descolou do aeródromo de Ponte de Sor (LPSO) para um voo de instrução (circuitos) no âmbito de um curso ATPL(A) .

O aluno piloto fazia o seu 7º voo solo. Durante a segunda aterragem na pista 03, perdeu o controlo da aeronave saindo da pista pelo lado esquerdo. A aeronave colidiu com a margem de um riacho paralelo à pista, provocando a quebra do trem de nariz, separação do hélice, dano na estrutura e desencaixe da carenagem do motor.

On the 23rd of March, around 07:50 UTC, a Cessna 152 fixed-wing aircraft with registration CS-DDO (Figure 1) and callsign EAD 501, with a student pilot on board, took-off from Ponte de Sor aerodrome (LPSO) for an instruction flight (circuit) in the scope of a ATPL(A) course.

The student during his 7th solo flight, on the occasion of the second landing on runway 03, lost control of the aircraft excursion the runway to the left side. The aircraft collided with the rim of a creek parallel to the runway, causing the breakage of the nose gear, propeller separation and dents and disengagement of the engine fairing.
