## *Slutrapport RM 2014:01*

**Allvarligt kollisionstillbud den 10 april 2014 mellan skolflygplanen med registreringsnummer 101 och 109 av modellen SK 60, opererad av Försvarmaktens flygoperatör.**

Diariernr M-05/14

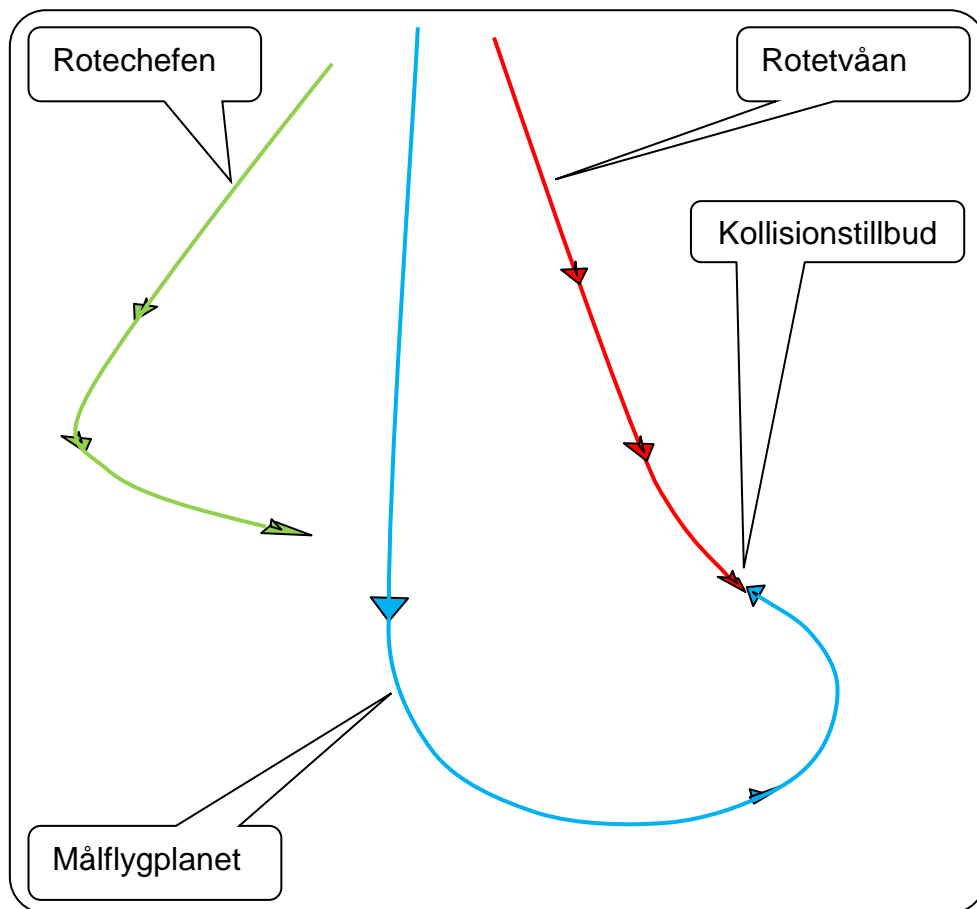
I detta läge trodde både flygläraren och eleven i rotetvåan att målflygplanets förare hade visuell kontakt med båda jaktflygplanen. Eleven har uppgivit att denne dessutom upplevde att läget påminde om Y-uppdelningen som använts vid tidigare övning i strid enskild mot enskild. Målflygplanet fortsatte den branta svängen, varvid parallellavståndet mycket snabbt blev för litet. Mötet skedde på kontrakurs, huv mot huv och med mindre än 50 meter avstånd mellan flygplanen. Flygbanorna vid mötet framgår av figur 3.

Figur 3. Ungefärliga flygbanor vid tillbudet, visade i perspektiv framifrån och ca 45° uppifrån. Respektive flygplans position är markerad vid början, mitten samt slutet av förloppet. Skissen är baserad på GPS-registreringar.
