# Schlussbericht des Büros für Flugunfalluntersuchungen

über die Kollision

zwischen dem Flugzeug Mirage RS, R-2104  
und dem Segelflugzeug ASK 23B, HB-1867  
vom 26. Juni 1995 über dem Grenchenberg/SO

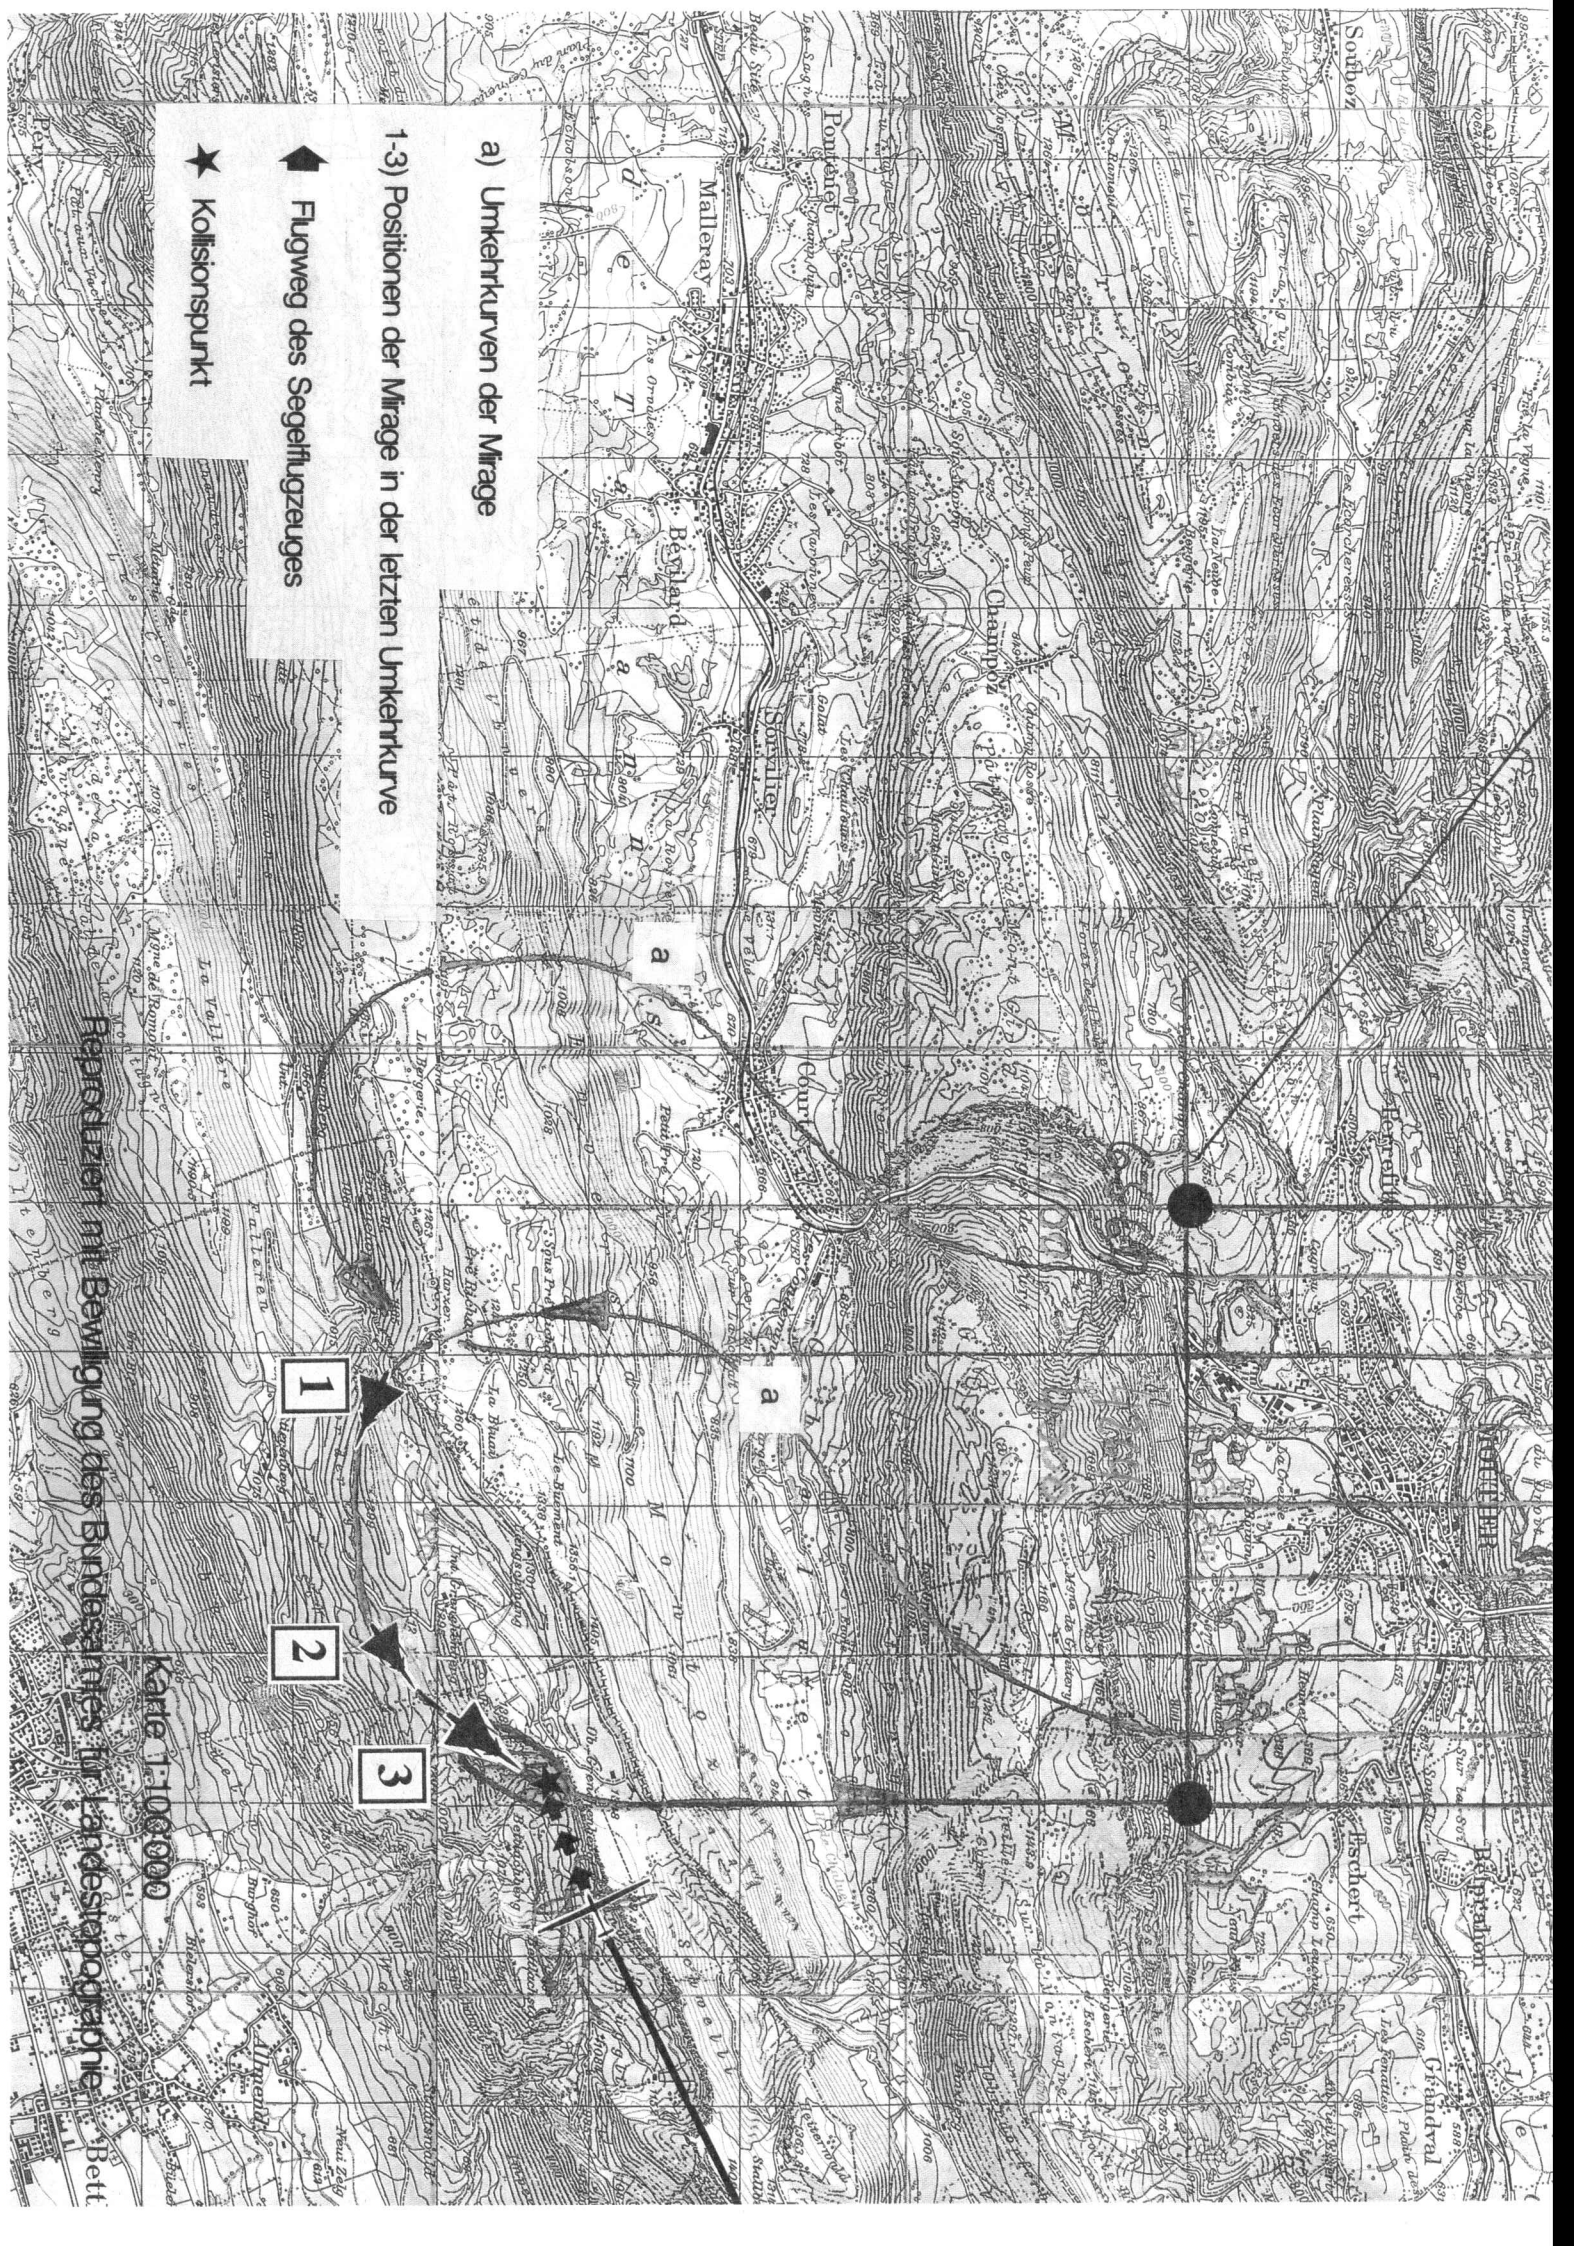
- ★ Kollisionspunkt
- Flugweg des Segelflzeuges

a) Umkehrkurven der Mirage  
 1-3) Positionen der Mirage in der letzten Umkehrkurve

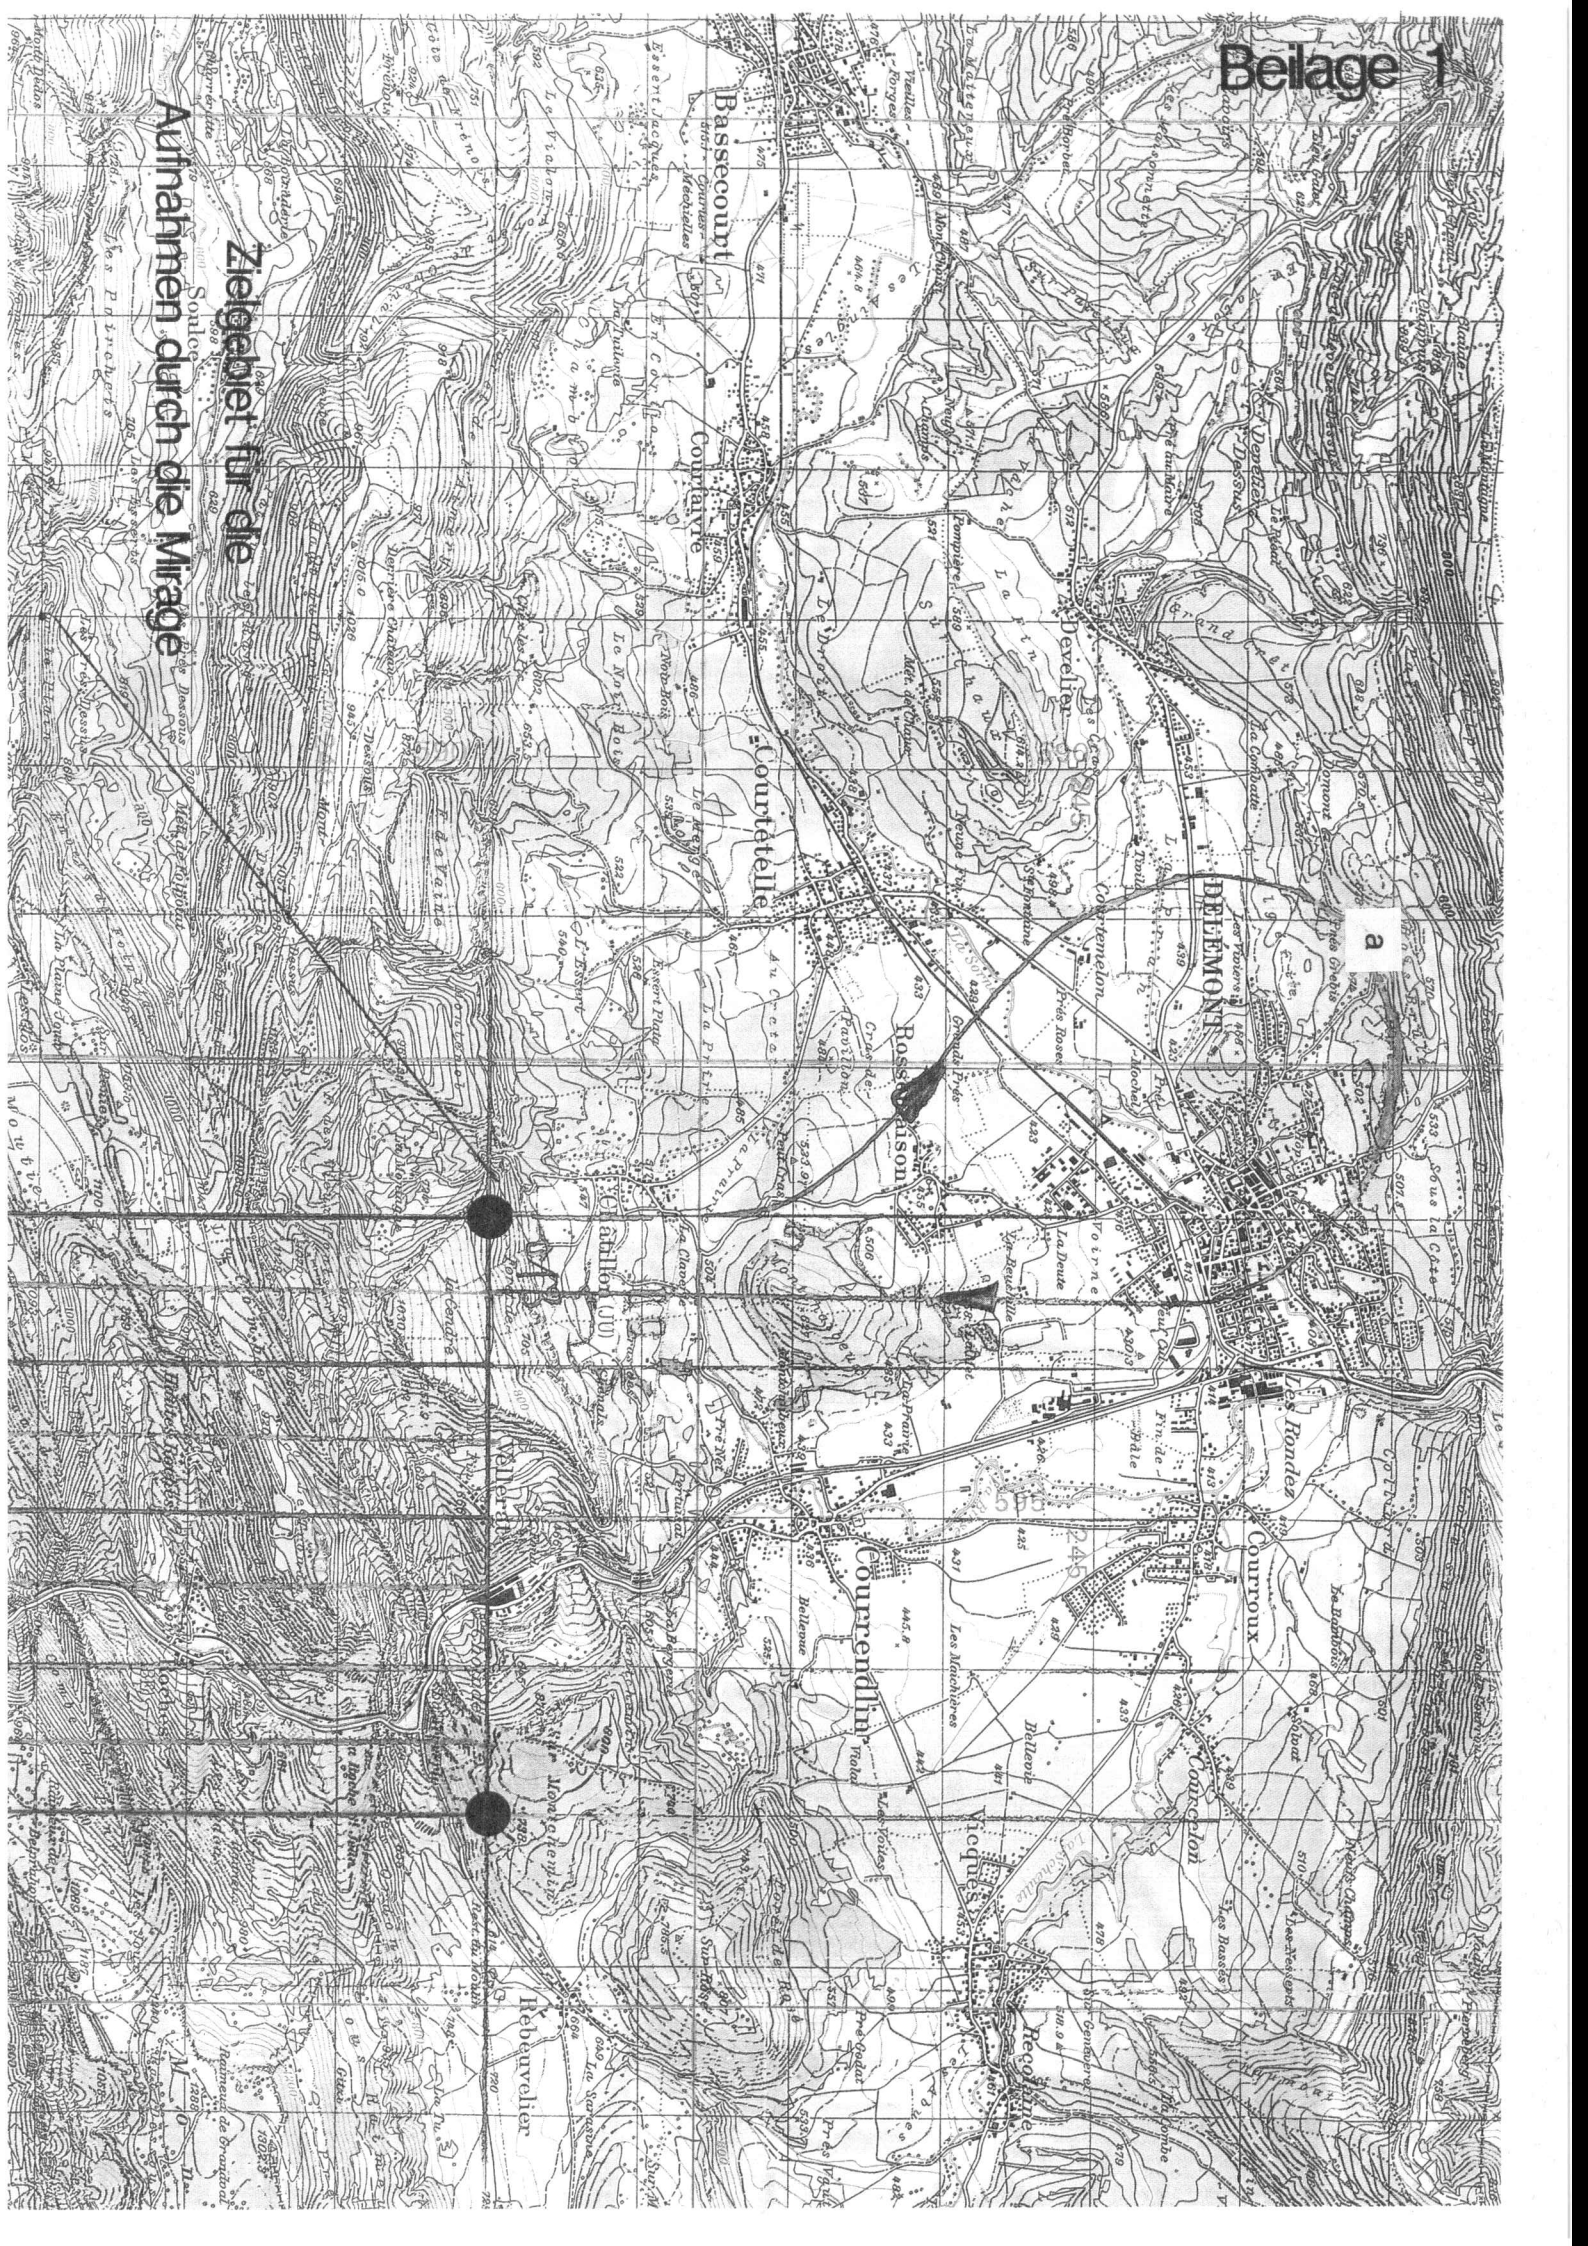
a

Zielgebiet für die

Aufnahmen durch die Mirage

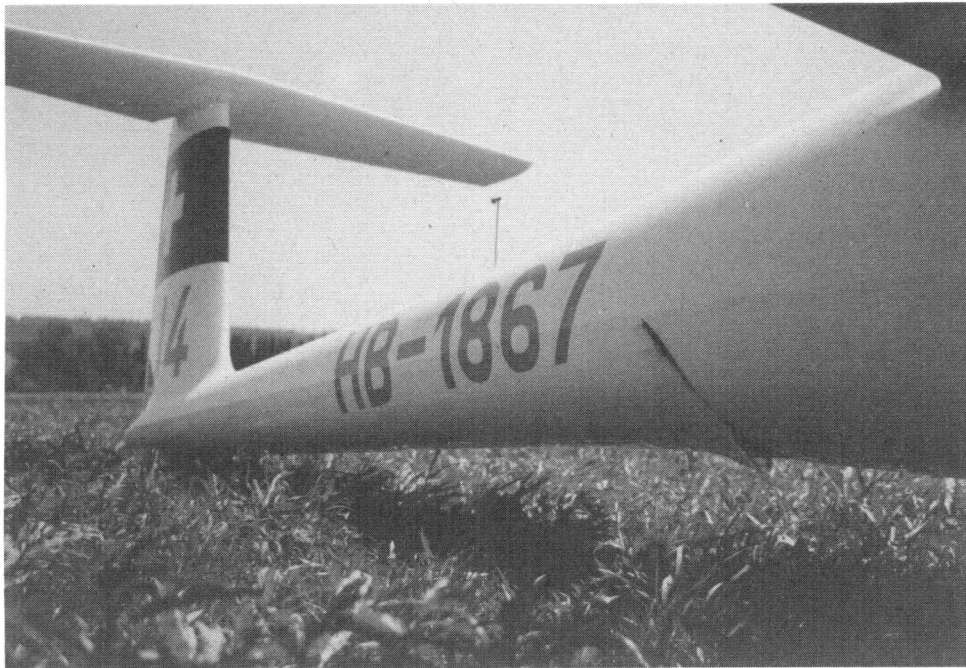
**SCHADEN AM LUFTFAHRZEUG** Beschädigt; Rumpfunterseite quer gespalten, Höhensteuerstange angeknickt.

Schaden am Segelflugzeug

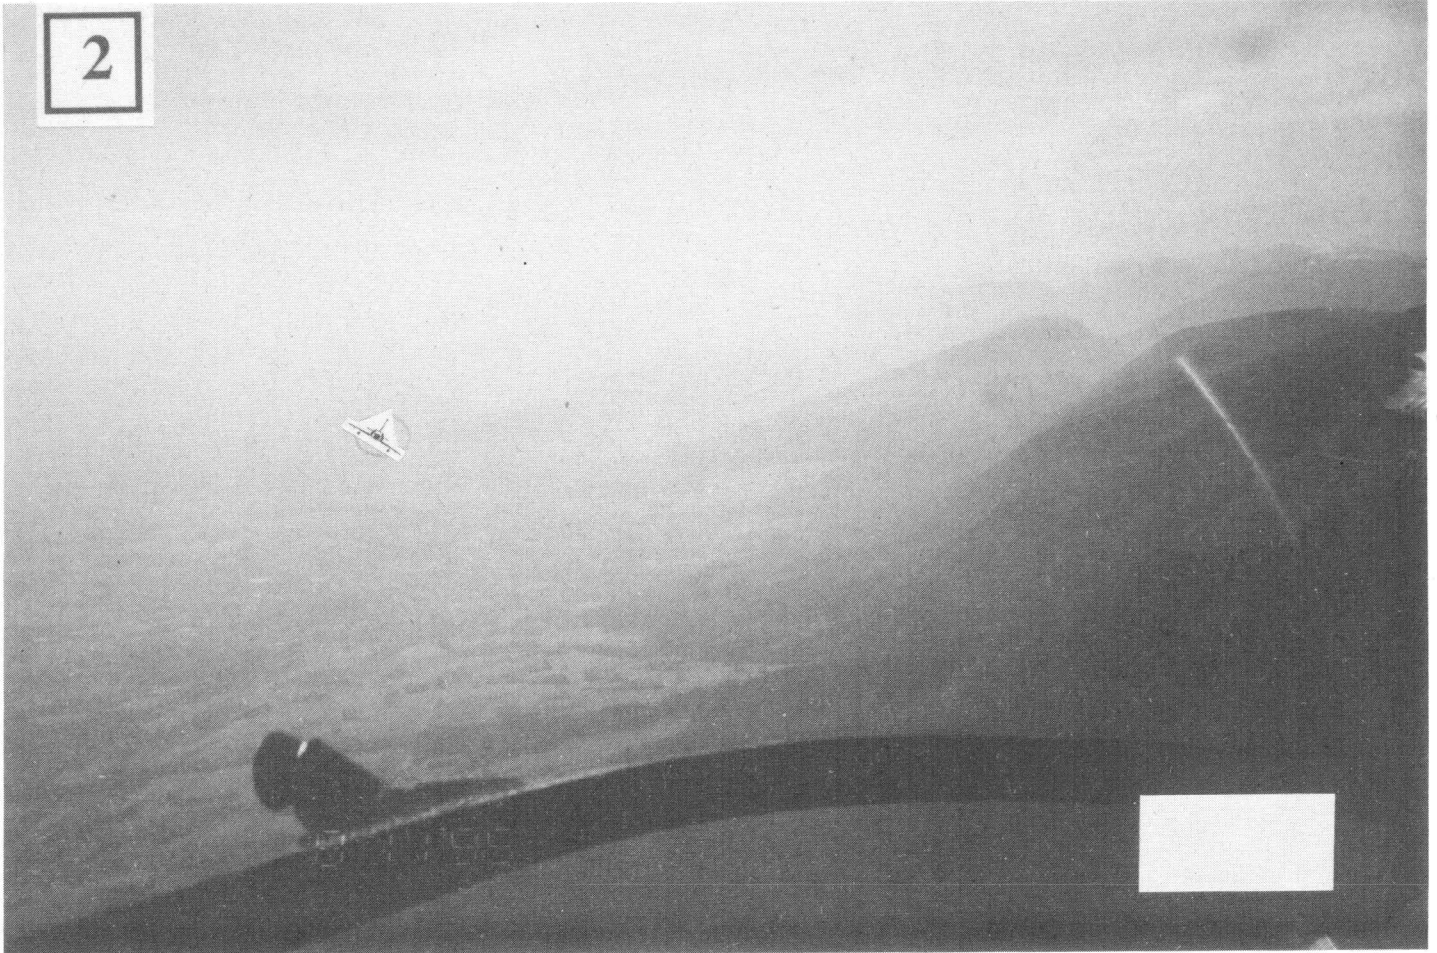
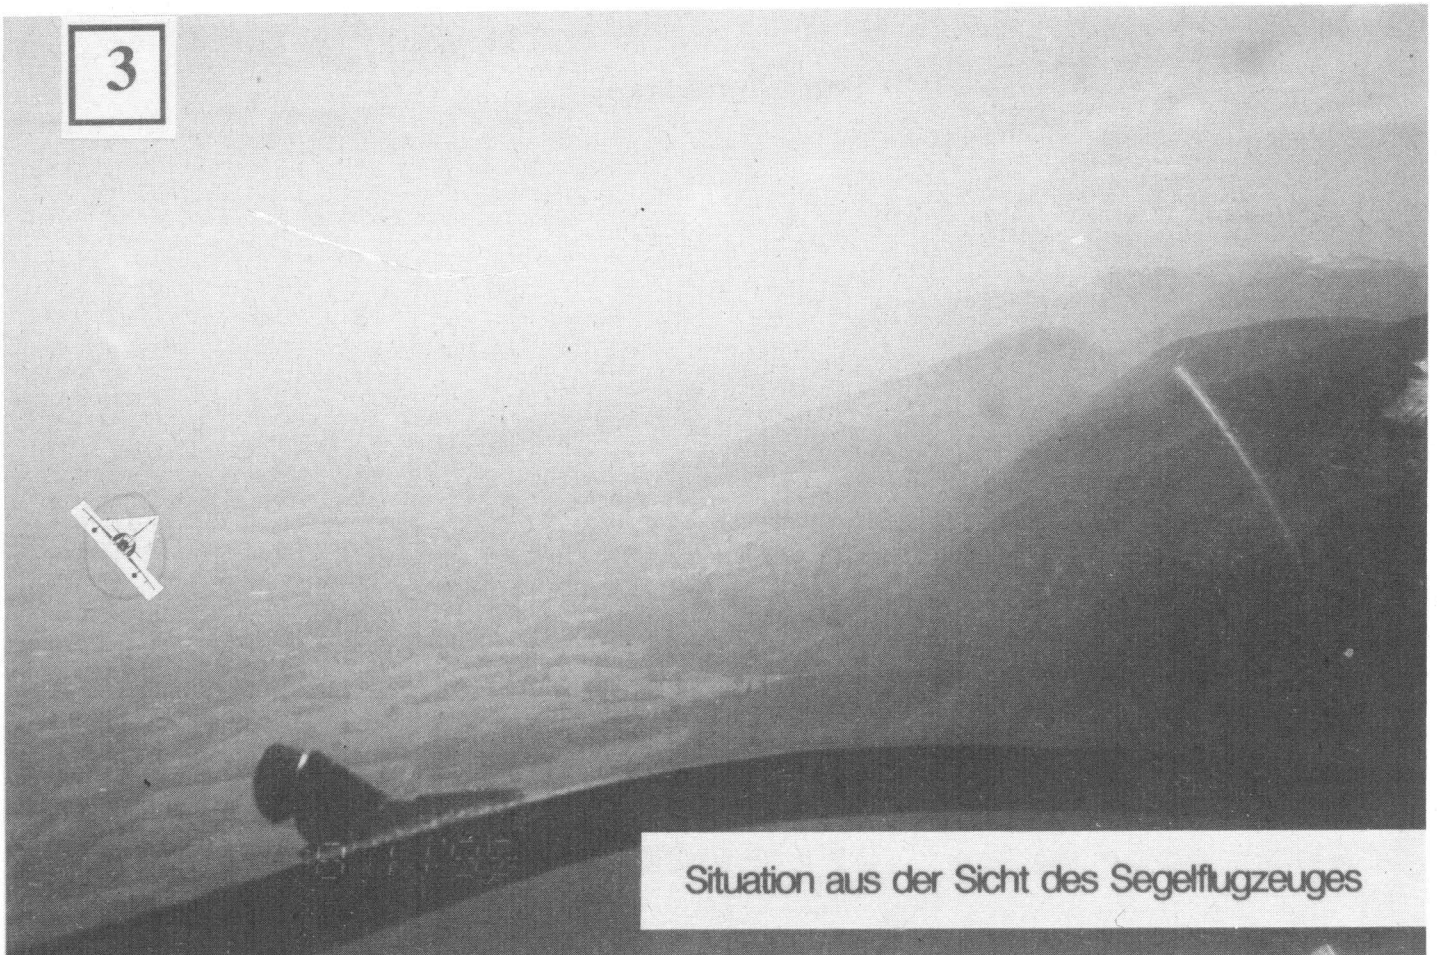
Rekonstruktionsflug mit Helikopter

Mirage vom Segelflugzeugpiloten eingezeichnet, analog Pos. 1 in Beilage 1
