Summarischer Bericht

Luftfahrzeug	Reims Aviation F152	HB-CNK	
Halter / Eigentümer	Flugschule Eichenberger AG, Flugplatz Buttwil, 5632 Buttwil		
Pilot	Schweizer Staatsbürger, Jahrgang 1988		
Ausweis	Privatpilotenlizenz für Flugzeuge (<i>Private Pilot Licence Aeroplane</i> – PPL(A)) nach der Europäischen Agentur für Flugsicherheit (<i>European Aviation Safety Agency</i> – EASA), ausgestellt durch das Bundesamt für Zivilluftfahrt (BAZL)		
Flugstunden	insgesamt 130 h	während der letzten 90 Tage 19:39 h	
	mit dem Unfallmuster 79 h	während der letzten 90 Tage 3:48 h	
Ort	Paltano, Val Bedretto (TI)		
Koordinaten	N 46° 28' 23" / E 008° 26' 42" (WGS ¹ 84)	Höhe 1874 m/M	
Datum und Zeit	13. Mai 2018, 15:57 Uhr (LT = UTC + 2 h) Alle Angaben in diesem Bericht in Lokalzeit		
Betriebsart	Privat		
Flugregeln	Sichtflugregeln (<i>Visual Flight Rules</i> – VFR)		
Flugphase	Reiseflug		
Unfallart	Aufprall im Gelände		
Abflugort	Flugplatz Lugano (LSZA)

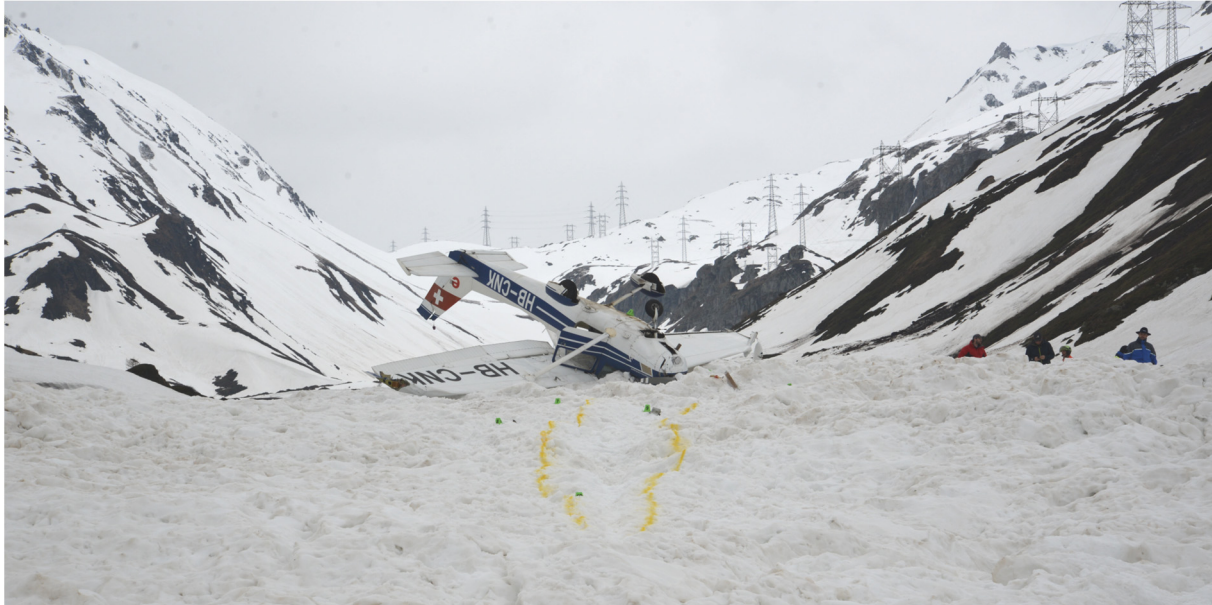
Bei All'Acqua (TI) überflog die HB-CNK eine Hochspannungsleitung mit einer Überhöhung von etwa 50 m. Kurz vor Paltano (TI) unterflog der Pilot eine weitere Hochspannungsleitung. Um 15:57 Uhr prallte das Flugzeug bei Paltano auf dem geneigten Schneefeld eines Lawinenkegels auf, überschlug sich über den Bug und blieb auf dem Rücken liegen (vgl. Abbildung 2). Der Pilot blieb unverletzt, der Passagier erlitt leichte Verletzungen. Das Flugzeug wurde beim Aufprall im Gelände schwer beschädigt.

Abbildung 2: Endlage der HB-CNK, gelb gekennzeichnet die Aufprallspuren der vorderen Rumpfpartie; Bild aufgenommen drei Stunden nach dem Unfall in westlicher Blickrichtung zum Nufenenpass.

Der nachfolgende Steigflug talaufwärts mit maximal verfügbarer Motorleistung und stetig abnehmender Fluggeschwindigkeit reichte zufälligerweise bis nach Paltano, wo das Gelände etwas weniger geneigt ist. Der Aufprall auf dem Boden, der zusätzlich durch den Schneelawinenkegel gedämpft wurde, wurde so für den Piloten und den Passagier überlebbar.
