RAPPORT

HCLJ510-000282	Hændelse		
Luftfartøj A:	Boeing 737-800	Registrering:	OY-SEJ
Motor(er):	2 - CFM 56-7B26	Flyvning:	Ruteflyvning, IFR
Besætning:	6 - ingen tilskadekomne	Passagerer:	134 – ingen tilskadekomne
Luftfartøj B:	Canadair CL600-2B19	Registrering:	OY-MBT
Motor(er):	2 - CF34-3B1	Flyvning:	Ruteflyvning, IFR
Besætning:	3 – ingen tilskadekomne	Passagerer:	8 – ingen tilskadekomne
Sted:	Københavns Lufthavn, Kastrup (EKCH)	Dato og tidspunkt:	11.9.2006 kl. 2044 UTC

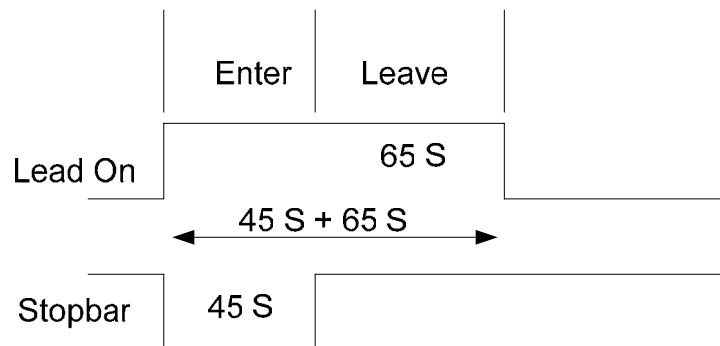
State diagram: Timed stopbar

The stopbars are operating as timed stopbars. A timed stopbar will automatic turn on after a given time, after have been turned off by pressing the stopbar directly. The timing consists of an Enter period and a Lead On period, as indicated on the state diagram below. Both timings can be individually configured for each stopbar.

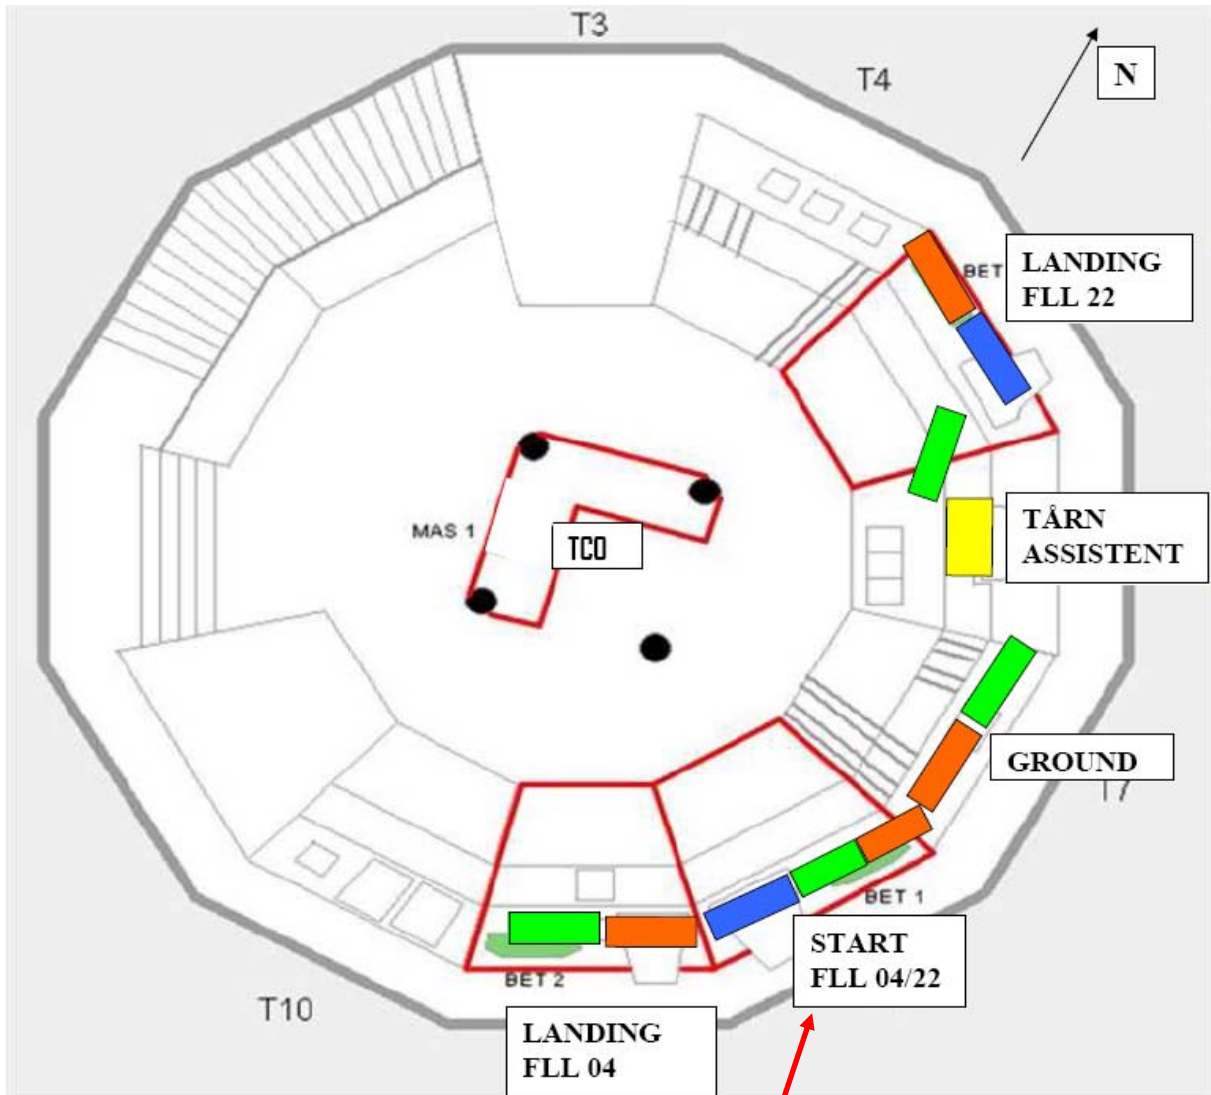
1.10.8.1 Flyveleder- og skærmpositioner i kontrolrummet (Tower CAB).

I sommeren 2006 indførtes en ny position (Ground) i kontrolrummet, hvilket forårsagede organisatoriske ændringer, herunder ændringer af procedurer og fordeling af teknisk udstyr.

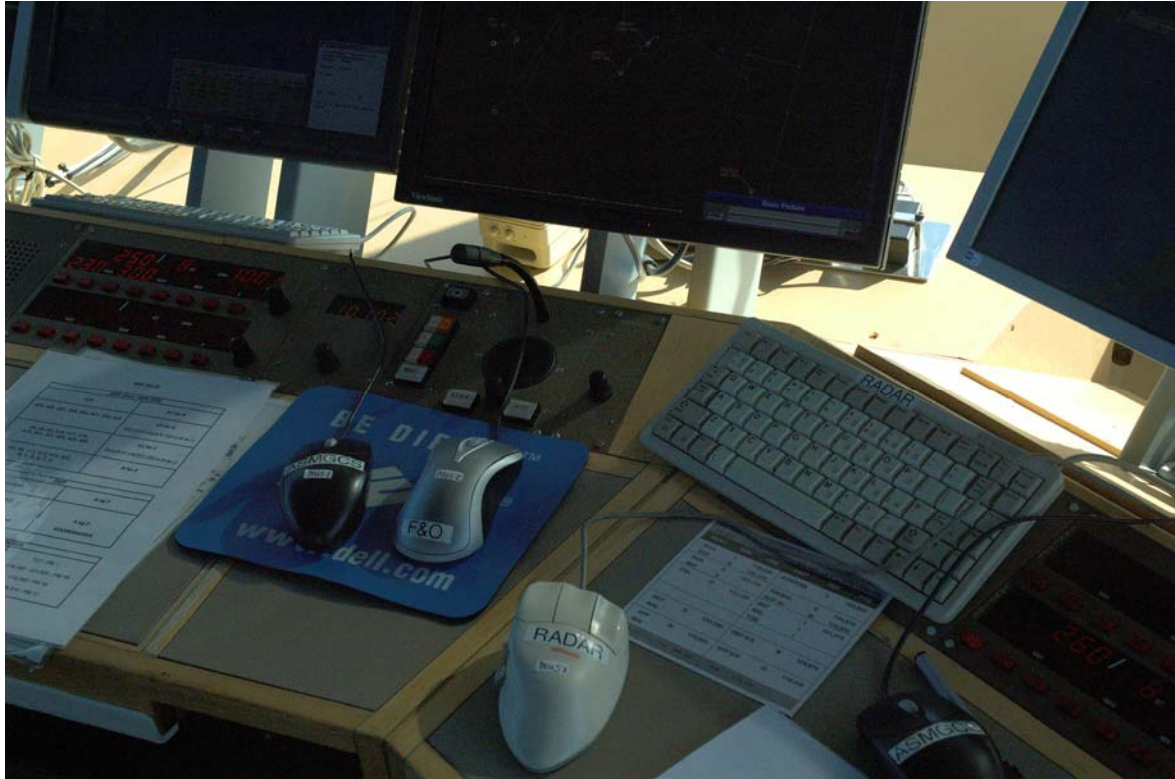
1.10.8.5 Den aktuelle flyvelederposition (ansvarlig for starter og landinger bane 22L) i dagslys.

- Til betjening af de tre skærme anvendtes tre mus og to tastaturer.
- Der var ikke mulighed for integration mellem systemerne på den enkelte flyvelederposition.
- Symboler og farver på de tre skærme var forskellige.
- Placering af skærme på diverse flyvelederpositioner var ikke ens.
- Enkelte skærme var på visse tidspunkter til deling med tilstødende flyvelederpositioner.
- Kontrasten mellem lys fra skærme og nattemørket uden for kontrolrummet oplevedes som uhensigtsmæssig (påvirkning af nattesyn).
- Det visuelle udsyn i mørke fra kontrolrummet mod rullevej V2 blev obstrueret af belysningen fra standpladserne.
- Der forelå på hændelsestidspunktet ingen internationale standarder for eller krav til systemintegration, interiørdesign, ergonomi, skærmfarvekodning og -symboler i et kontroltårn herunder et kontrolrum (Tower CAB) (oplyst af Statens Luftfartsvæsen).
