REDEGØRELSE

HCLJ510-000551	Hændelse		
Luftfartøj:	Beech Aircraft BE30	Registrering:	OY-CVB
Motorer:	2 PT6A	Flyvning:	Privatflyvning, IFR
Besætning:	2 – ingen tilskadekomne	Passagerer:	9 – ingen tilskadekomne
Sted:	22 nm SSV for VOR CDA (114,900 MHz)	Dato og tidspunkt:	22.6.2008 kl. 1622 UTC

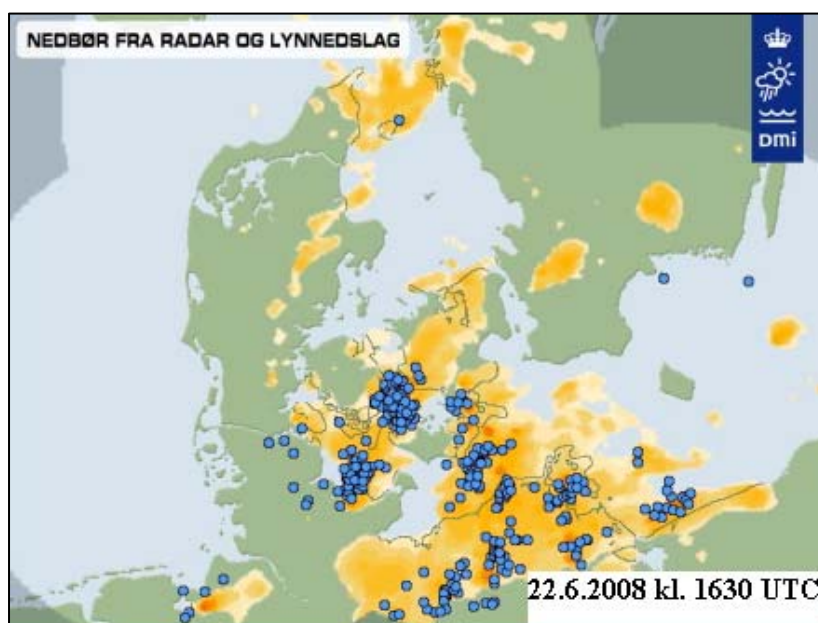
”Plot af lynregistreringer i perioden 1610-1630 utc. (Alle lyn, inkl. sky-sky).

I området er der 4 mere eller mindre aktive tordenceller. De to kraftigste står vest for Fehmarn og over nordlige Langeland. 2 mindre aktive celler (der meget vel kan have produceret hagl) står i området sydøst/øst for Falster og området omkring Sydsjælland.”
