HAVARIKOMMISSIONEN
Luftfartsenheden

Rapport
HCLJ510-000732

Havari med Piper PA28-151
Registrering OY-TOH
2 km syd for Sæby
Den 5. april 2010

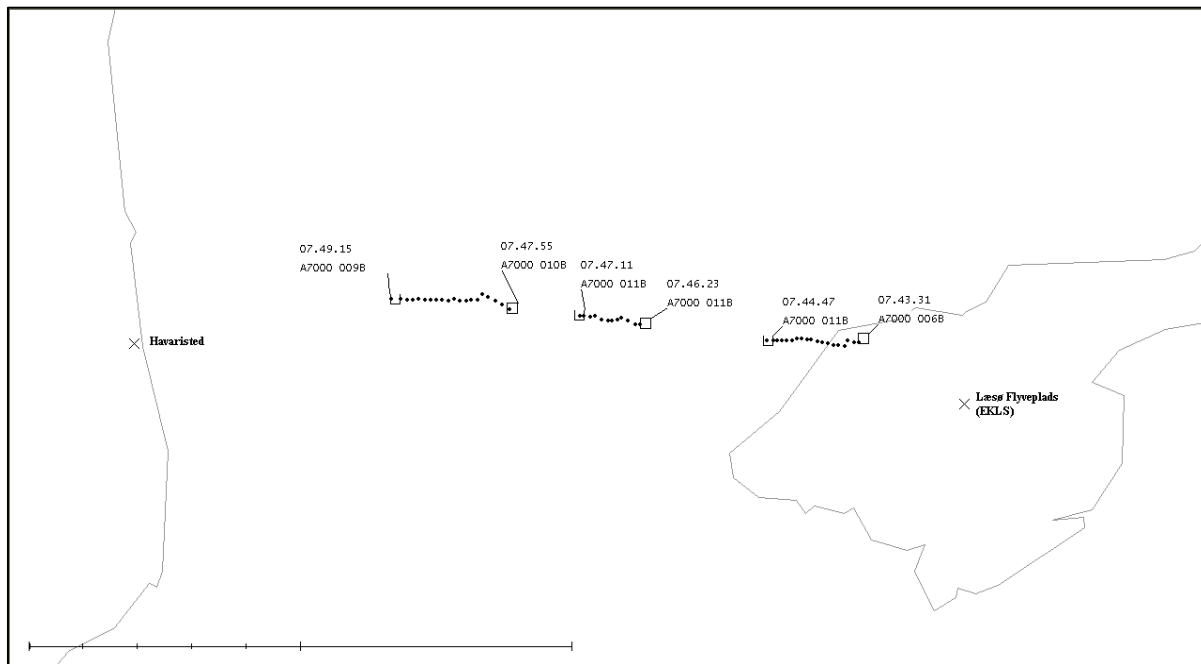
Fig. 1

Radardata viste, at flyvningen fortsatte i vestlig retning (fig. 1). Ca. syv minutters flyvning fra Vesterø Havn blev flyvemaskinen registreret på en position ca. 1,4 nm (2,5 km) ud for kysten syd for Sæby i 400 ft flyvehøjde. (fig. 2).

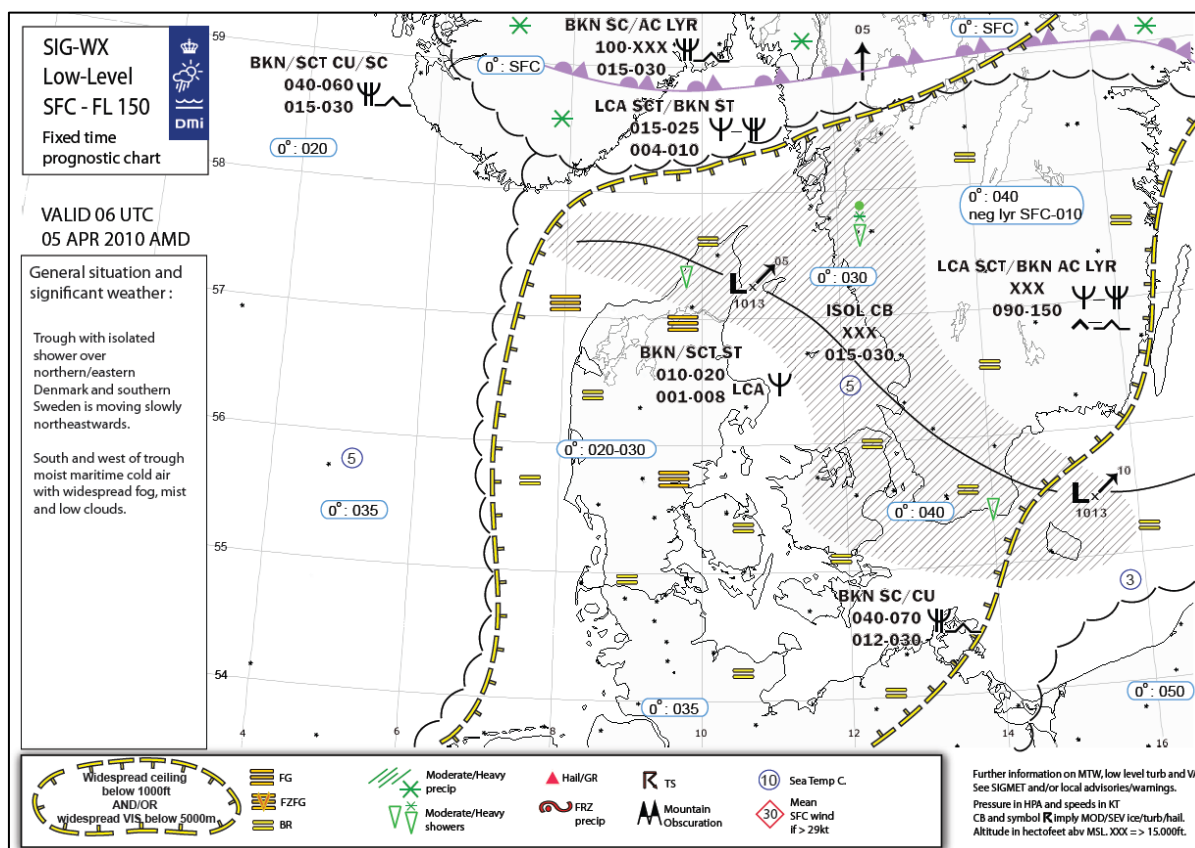
Fig. 5

DMI havde udarbejdet et Low Level Chart fra 0 ft til 15000 ft gældende for den 5.4.2010 fra kl. 0600 (fig. 5).

På LOW LEVEL SIGN. WX Chart (fig. 5 side 9) som var gyldig kl. 0600 var der et større skyområde. Området, som var markeret/indrammet med gult og dækkede det meste af Danmark og den sydlige del af Sverige, er symbol for marginalt VFR-flyvevejr. Marginalt VFR-flyvevejr betyder, at sigtbarheden er under 5000 m med et skydække på 1000 ft eller derunder. Formelt er dette over VFR minima, men det skal påregnes, at der kan være områder som ligger under VFR minima. Det skraverede område viser et moderat til dårlig sigt i (tåge) dis, som kan være under VFR minima. I kanten af det skraverede område (overgangen), er der et symbol for tåge (sigt under 1000 m), som altid er under VFR minima.

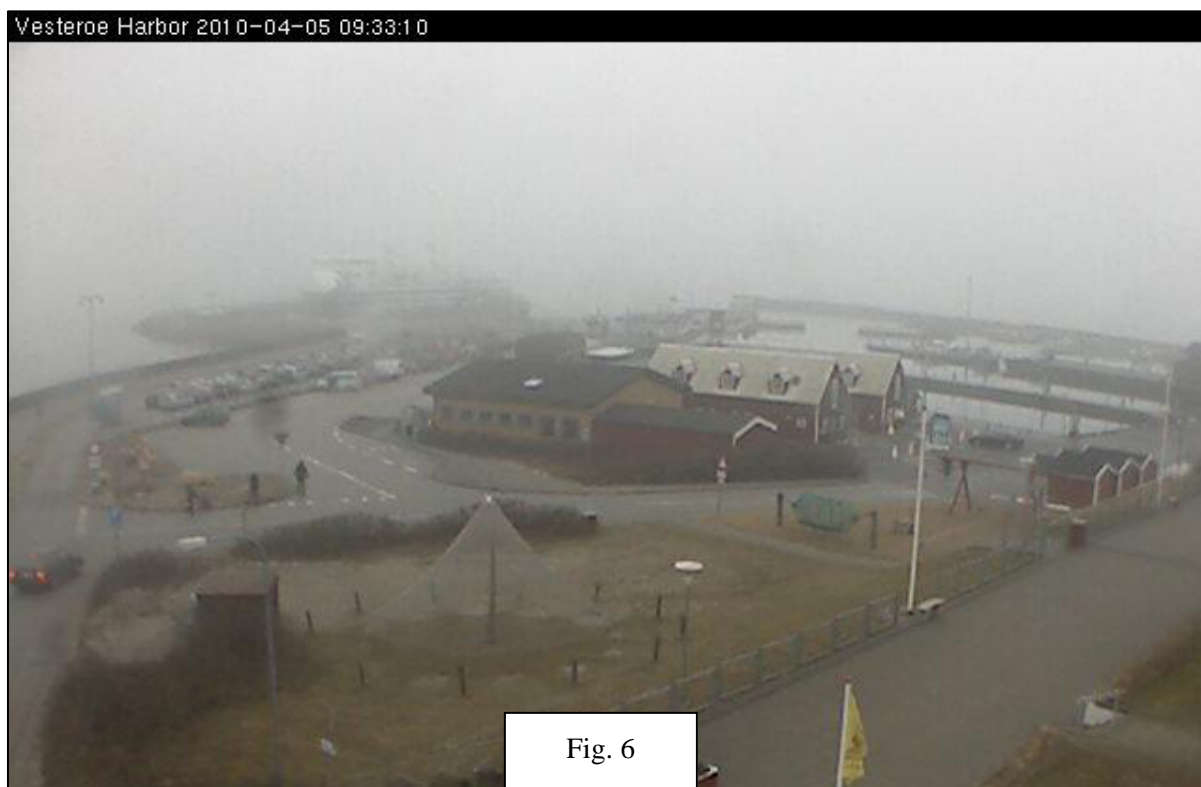
Fig. 6

På et foto, taget ca. kl. 0733 (0933) med et webkamera som var opstillet på havnen i Vesterø Havn, kan færgen ved havnemolen skimtes gennem tågen øverst til venstre i billedet. Færgen havde planmæssig afgang kl. 0740 (0940). Webkameraet var placeret ca. 180 meter fra færgens havnemole (fig. 6).

Der fandtes ikke officielle målestationer på Læsø. Derfor har Havarikommissionen valgt at bringe et foto af vejrforholdene i Vesterø Havn (fig. 6 side 10). Kameraet var opsat ca. 180 meter fra færgens havnemole. Billedet blev taget ca. kl. 0733 (0933), hvilket var 10 minutter før flyvemaskinen første gang blev radarpræsenteret. Færgen, som havde planmæssig afgang kl. 0740 (0940), kan anes i baggrunden. På daværende tidspunkt var sigtbarheden på ca. 180-200 meter.

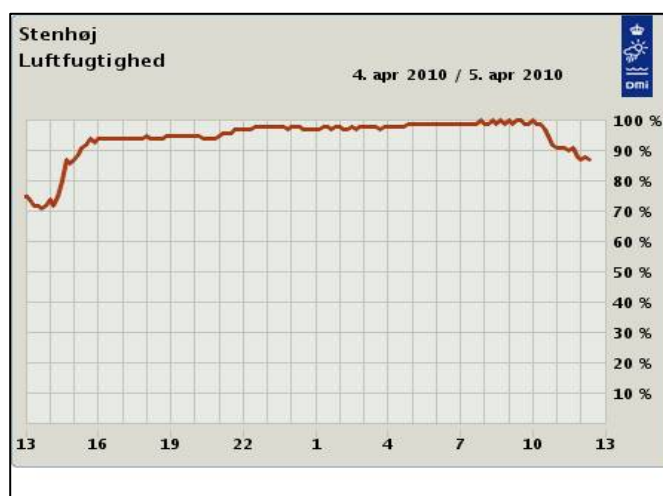
Fig. 7

På DMI's vejrstation "Stenhøj" 17 km nordvest for Sæby blev den relative luftfugtighed målt den 5.4.2010 (fig. 7). På vandrette skala aflæses klokkeslettet (lokaltid).

Luftfugtigheden målt ved Stenhøj (fig. 7 side 10) var på havaritidspunktet 100 %. Efter kl. 0810 (1010 lokaltid) var luftfugtigheden faldet til under 100 %.

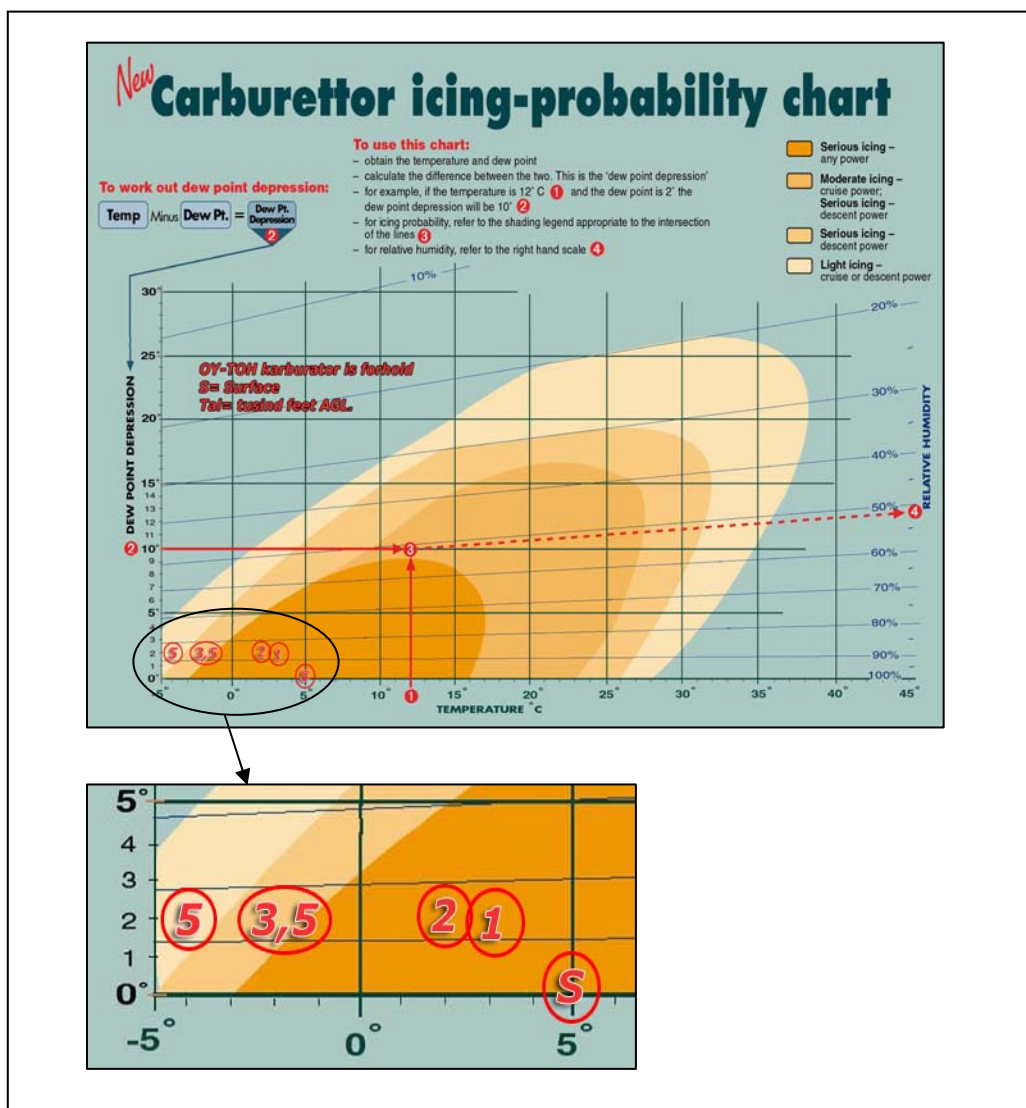
Fig. 8

Nulgraden var på havaritidspunktet i ca. 3000 ft MSL. Temperatur og dugpunkt var hhv 5/3 den 5.4.2010. Tallet i cirklene nedenfor er lig med 1000 ft MSL, S står for "surface" (fig. 8).

Der var stor risiko for karburatoris under den pågældende flyvning (fig. 8 side 11).
