Redegørelse

HCLJ510-000837	Havari		
Luftfartøj:	Cessna 150L	Registrering:	OY-BLI
Motor:	Continental O-200A	Flyvning:	Privatflyvning, VFR
Besætning:	1 – mindre tilskadekomst	Passagerer:	Ingen
Sted:	Mariager Fjord - Kongsdal	Dato og tidspunkt:	25.4.2011 kl. 1126 UTC

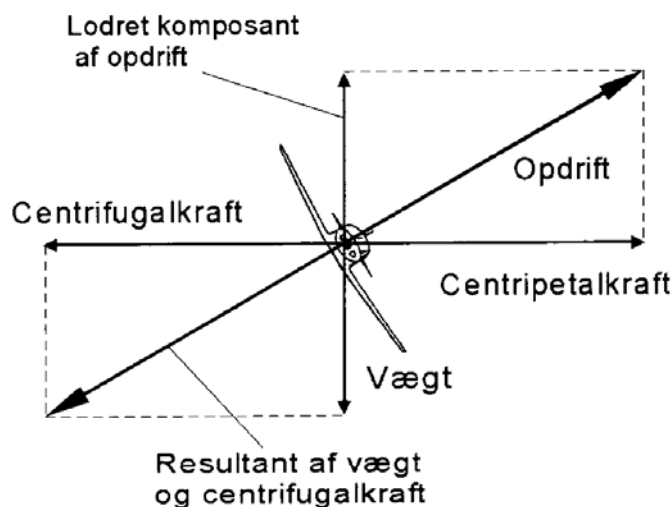
Fig. 7

På fig. 7 er vist den vandrette komponent af opdriften som centripetalkraft, mens den lodrette skal være lig flyets vægt under et vandret drej (rent drej). Deraf følger, at opdriften og dermed også modstanden på vingerne er større under et drej end ved ligeud-flyvning med samme hastighed. For at undgå yderligere stigning af modstanden er det vigtigt, at flyets længde akse under et drej er parallel med luftstrømmen. Hvis disse betingelser er opfyldt siges drejet at være fløjet rent eller koordineret.

Teoretisk set er et rent drej ved 90° krængning umuligt, fordi opdriften vil være mange gange større end flyevægten. Men hvis man ikke flyver rent, er man på visse flytyper i stand til, at flyve med en 90° krængning, idet man flyver på opdriften af den skråstillede flykrops side og ved den lodrette komponent af propeltrækraften.
