## REDEGØRELSE

<b>HCLJ510-000767</b>	<b>Hændelse</b>		
Luftfartøj:	Eurocopter AS 350	Registrering:	OY-HGU
Motor:	Turbomeca Arriel 2B1	Flyvning:	Andet erhverv, VFR
Besætning:	1 – ingen tilskadekomst	Passagerer:	Ingen
Sted:	Narsaq Heliport Grønland	Dato og tidspunkt:	18.6.2010 kl. 1704 UTC

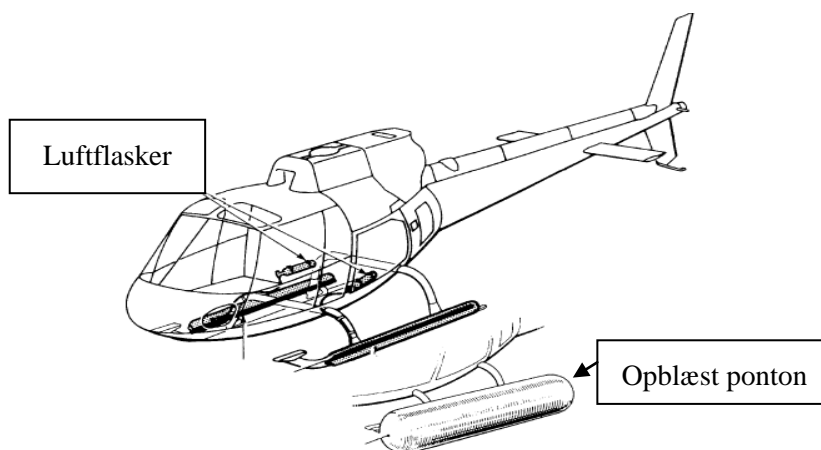
De to pontoner blev oppustet af to luftflasker hvor aktiveringen skete fra to kontakter på cockpittets kontrol panel. Den ene kontakt (arm switch) armerede affyringen af flaskerne, samt tændte et lys i cockpittet så piloten var informeret om at systemet var armeret og klar til affyring. Den anden kontakt var affyringskontakten (Float fire switch) som kunne affyre flaskerne. Kontakten var beskyttet (guarded) af en plade så man ikke utilsigtet affyrede flaskerne. Oplæsningsystemet blev af piloten normalt kun armeret når flyvning foregik over åbent vand.

Da hændelsen indtraf, var armeringskontakten og float fire kontakten ikke aktiveret.
