Havarikommissionen

REDEGØRELSE

SCHEMPP HIRTH DISCUS2T

OY-XUP

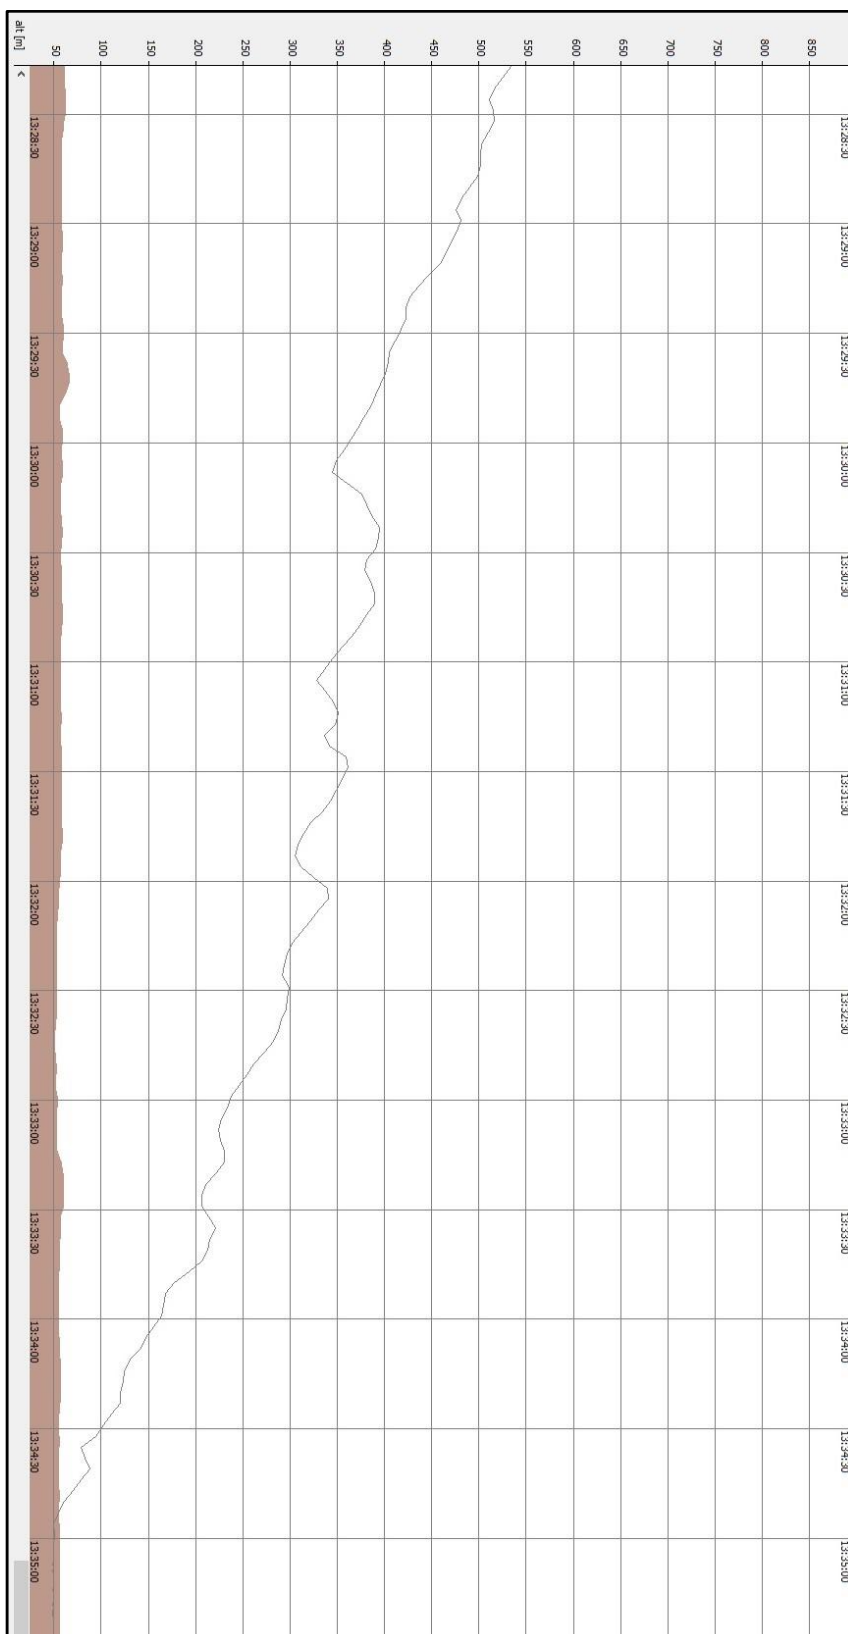
BILAG 4

Flyets GPS logger blev udlæst. De udlæste loggerdata var af god kvalitet og blev anvendt i undersøgelsen. Se [bilag 1](#), [bilag 2](#), [bilag 4](#) og [bilag 5](#).
