RAPPORT

HCL 69/00	Havari		
Luftfartøj:	Socata TB 10	Registrering:	D-EACQ
Motor(er):	Lycoming O-360-A1AD	Flyvning:	Privatflyvning, VFR
Besætning:	1 - Omkommet	Passagerer:	2 - Omkomne
Sted:	Syd for Skovmose på Als	Dato og tidspunkt:	29.11.2000 kl. 1713 UTC

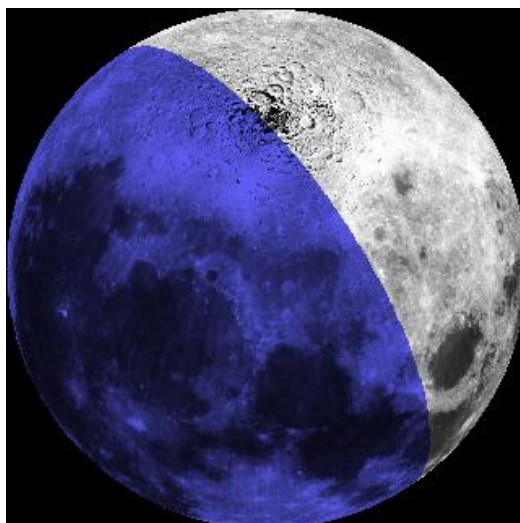
Månen var på havaritidspunktet meget lav over horisonten mod SV og har kun udvist et meget tyndt sejl, og formodentligt kun kunne markere horisonten i et begrænset område nær dens nedgangspunkt i horisonten.

Månen set fra jorden (havaristedet) på havaritidspunktet

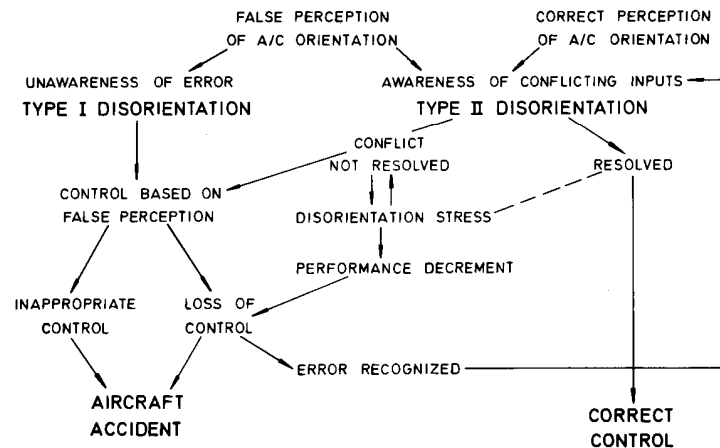
Figure 20.1 – Diagrammatic representation of how Types I and II disorientation can affect the pilot's control of the aircraft.
