REDEGØRELSE

HCLJ510-000597	Hændelse		
Luftfartøj:	Sikorsky – S92 Helibus	Registrering:	OY-HKB
Motorer:	2 – GE CT7-8	Flyvning:	Ruteflyvning, IFR
Besætning:	2 – ingen tilskadekomne	Passagerer:	19 – ingen tilskadekomne
Sted:	55 35.5N 005 29.7Ø	Dato og tidspunkt:	22.10.2008 kl. 1047 UTC

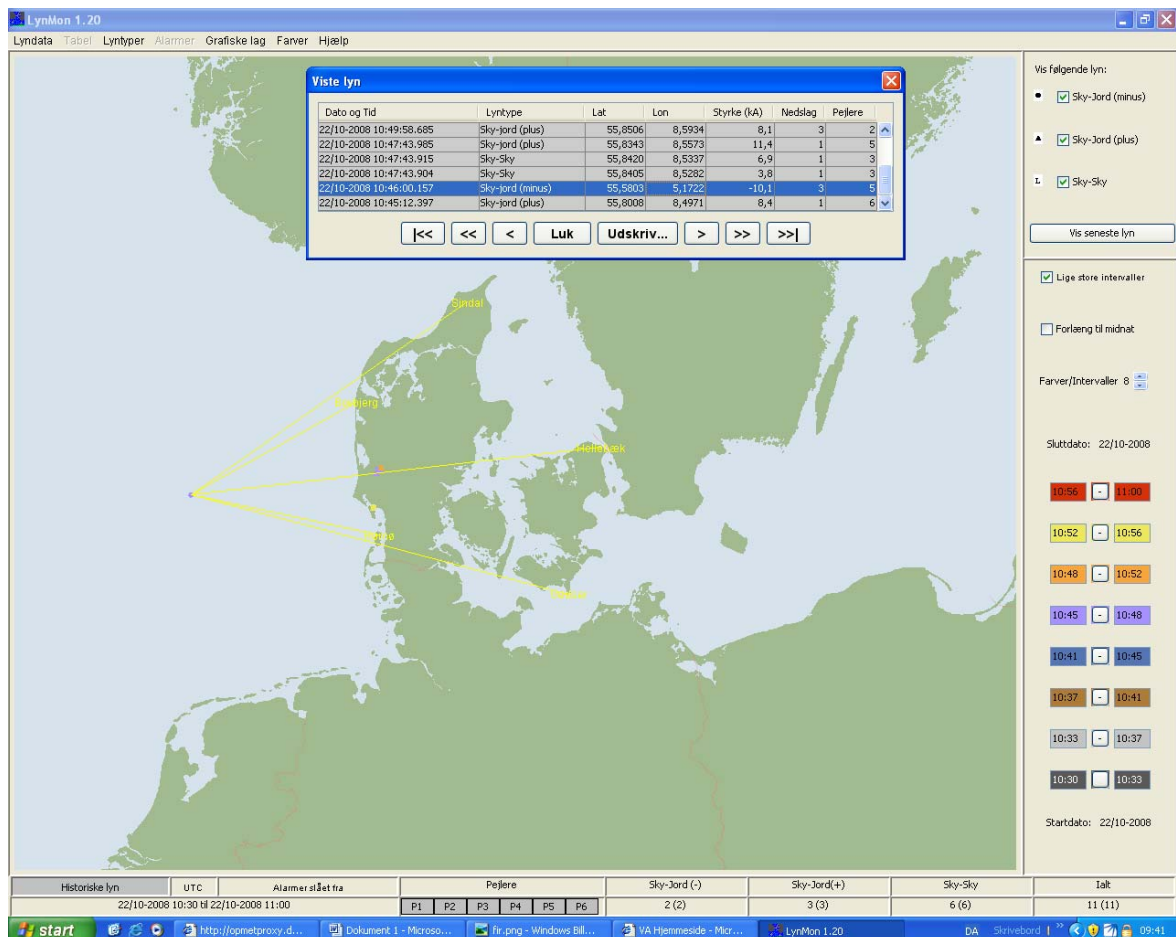
e. Lynaktivitet.

Lynet over Danway var registreret af fem pejler og positionsbestemmelsen må antages at være korrekt inden for 2-5 km. Positionen var dog noget nordligere end hændelsesstedet, så denne pejling var ikke nødvendigvis sammenfaldende med det lyn, der forårsagede hændelsen. Der er registreret 3 udladninger i den samme lynkanal. Styrken af lynet var "normal".

Omtalte lyn var et sky-jord lyn, altså lodret (måske dog sky-helikopter – men stadig lodret).
