## تقرير نهائي لحادث جوي

AAIS Case AIFN/0004/2013

### حادث الطائرة الشراعية (الباراجلايدر)

نوع: Xcitor Xc 305

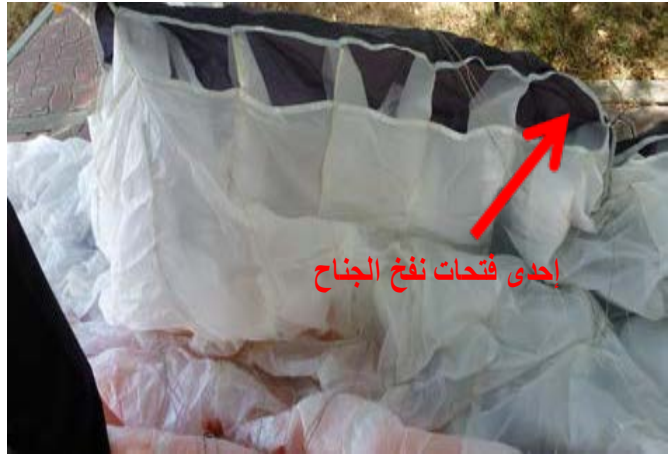
بواسطة خيوط تتحمل شداً عالياً مربوطة بعدة نقاط تتوزع على سطحه السفلي، وتندلي تلك الخيوط على شكل شبكة لتلتقي مكونة عدة عُقد تتجمع في النهاية عند مقبضين أيمن وأيسر يتحكم الطيار بواسطتهما بارتفاع الباراجلايدر وسرعته واتجاه طيرانه عن طريق تحريك بعض المناطق في الجناح من خلال نقاط التوثيق المثبتة أسفله. (صورة 2).

صورة 2. كيفية توجيه الطائرة بواسطة (Trim)
