| Fecha y hora | <b>Martes, 13 de mayo de 2003; 20:20 horas</b> |
| Lugar | <b>La Campana (Sevilla)</b> |

| Matrícula | <b>EC-HQD</b> |
| Tipo y modelo | <b>AVIONS PIERRE ROBIN R-2112</b> |

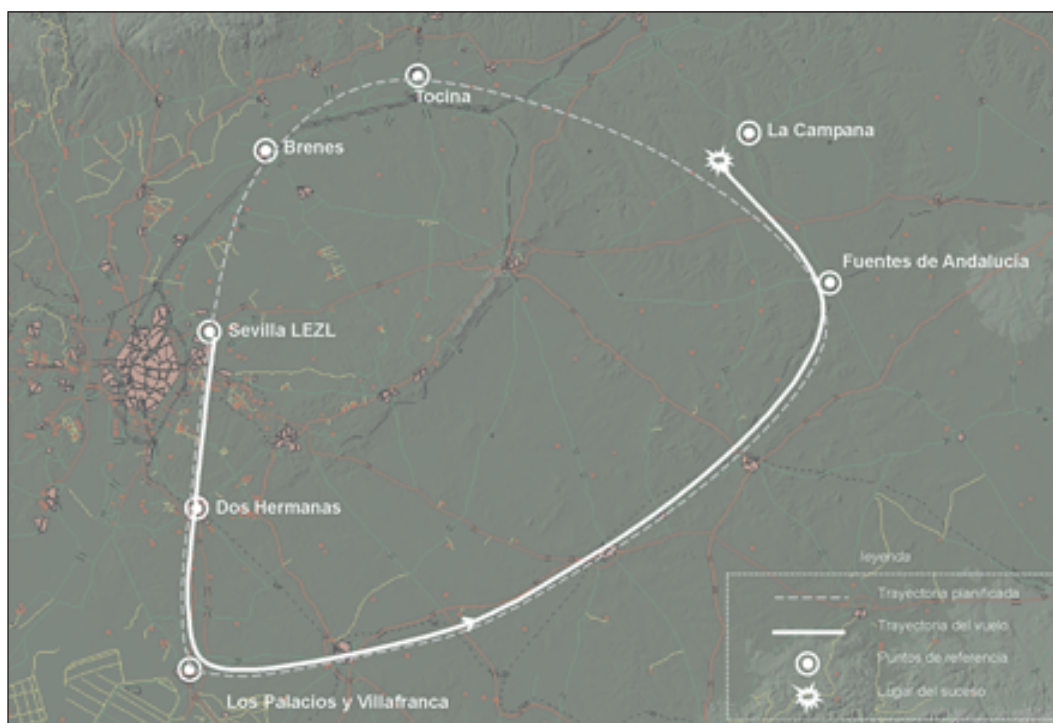
Figura 2. Trayectoria planificada y real de la aeronave.

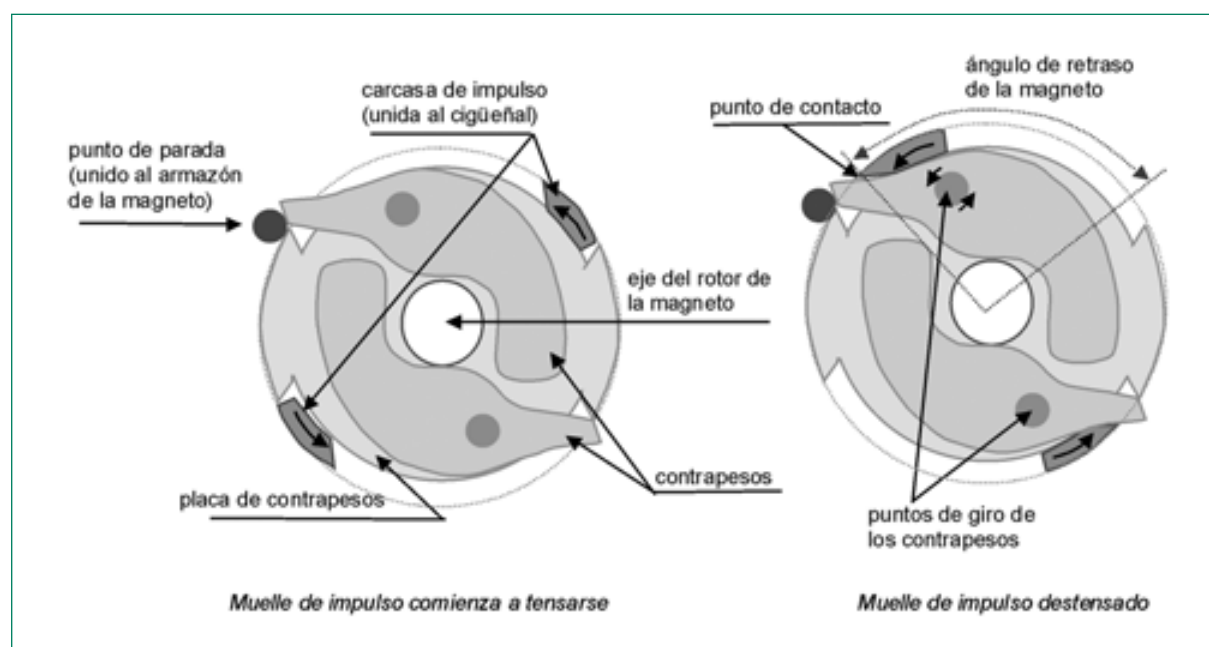
El número de grados que la carcasa de impulso gira desde que la placa de contrapesos se para (punto fijo de avance del encendido) hasta que vuelve a girar una vez se ha pasado el punto de parada (punto óptimo de encendido en el arranque) recibe el nombre de ángulo de retraso.

Figura 7. Funcionamiento del acoplador de impulso.

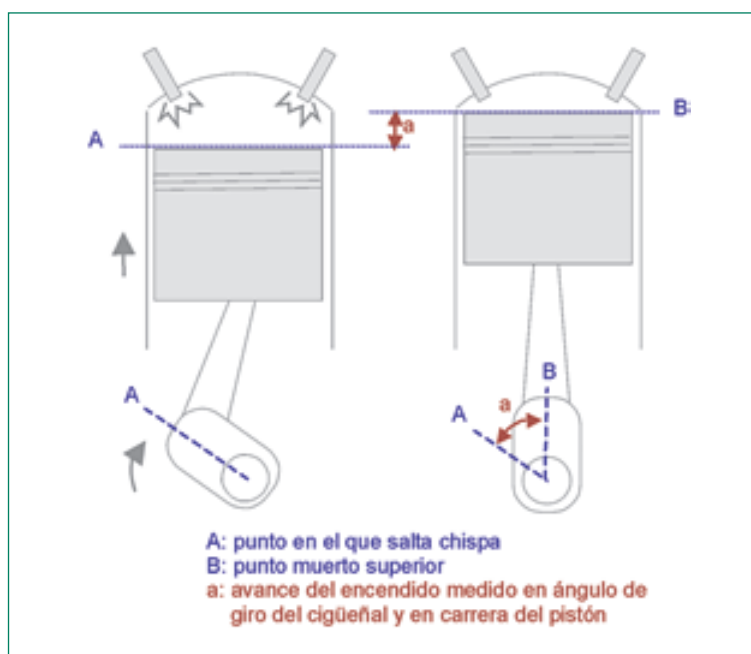
El avance del encendido, por lo tanto, tiene como objetivo optimizar el proceso de combustión de la mezcla evitando que se desaproveche la explosión (si la ignición se produce cuando el pistón está muy cerca del punto muerto superior) o que, en caso extremo, el frente de llama alcance la cara superior del pistón mucho antes de que éste llegue al punto muerto superior produciendo un retroceso del pistón (si la ignición tiene lugar mucho antes de que el pistón llegue al punto muerto superior).

Figura A2. Avance del encendido.
